Cliente  
**VIP LEILÕES GESTÃO E LOGÍSTICA**

**DADOS DO VEÍCULO**

| PLACA | CHASSI | CHASSI BIN | MARCA/MODELO | |
|---|---|---|---|---|
| <b>SKM9H80</b> | <b>9BHCP41AASP638639</b> | <b>9BHCP41AASP638639</b> | <b>HYUNDAI/HB20S 10M</b> | |

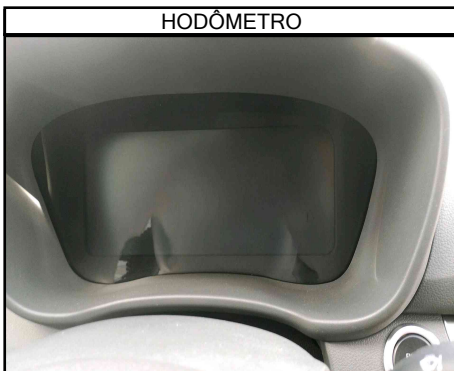
**AIR BAG CORTINA ACIONADO, HODÔMETRO DESLIGADO, CAIXA DE AR/SOLEIRA ESQUERDA DANIFICADO(A), CAIXA DE RODA TRASEIRA ESQUERDA DANIFICADO(A), COLUNA C ESQUERDA DANIFICADO(A), COLUNA CENTRAL ESQUERDA DANIFICADO(A), PAINEL DIANTEIRO SUPERIOR DANIFICADO(A), PAINEL TRASEIRO DANIFICADO(A), TETO DANIFICADO(A)**  
VEÍCULO APRESENTA HISTÓRICO DE SINISTRO

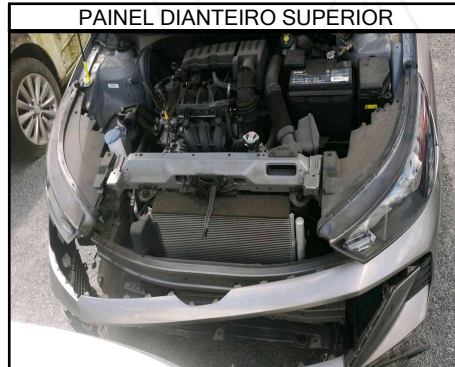
| PAINEL DIANTEIRO SUPERIOR | | DANIFICADO(A) |

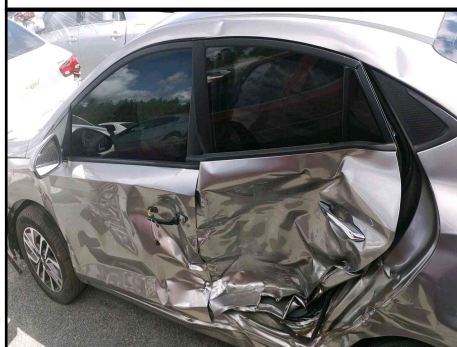
| COLUNA CENTRAL ESQUERDA | | DANIFICADO(A) |

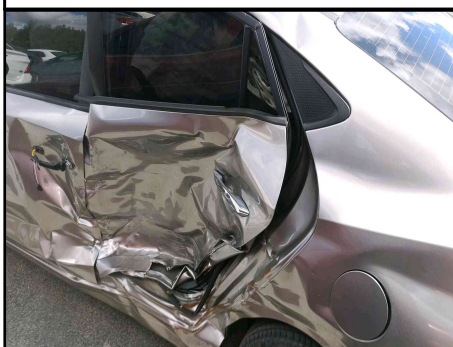
| COLUNA C ESQUERDA | | DANIFICADO(A) |

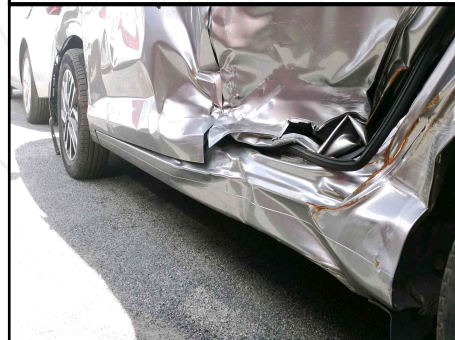
CAIXA DE AR/ SOLEIRA ESQUERDA

| CAIXA DE AR ESQUERDA | | DANIFICADO(A) |

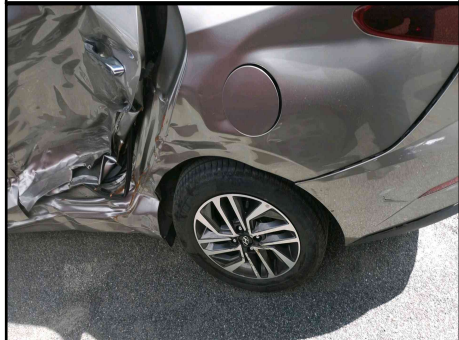
| CAIXA DE RODA TRASEIRA ESQUERDA | | DANIFICADO(A) |
