Placa: SWZ9J42 Marca: VOLKSWAGEN Modelo: POLO (GTS 250 1.4 TSI AT,) Cód. Molicar: 05126334-8  
Chassi: 9BWAJ5BZ7RP025563 Motor: CWL206323 Cor: Cinza Portas: 4 Ano/Modelo: 2024 / 2024  
Chassi BIN: 9BWAJ5BZ7RP025563 Motor BIN: CWL206323 Cor BIN: CINZA Combustível BIN: ALCOOL/GASOLINA  
Câmbio: AUTOMÁTICO Combustível: Alcool/Gasolina Renavam: 01386866404 KM: 18656 Cód. Fipe: 005521-2

VI - Avarias Constatadas

VIII - Comentários

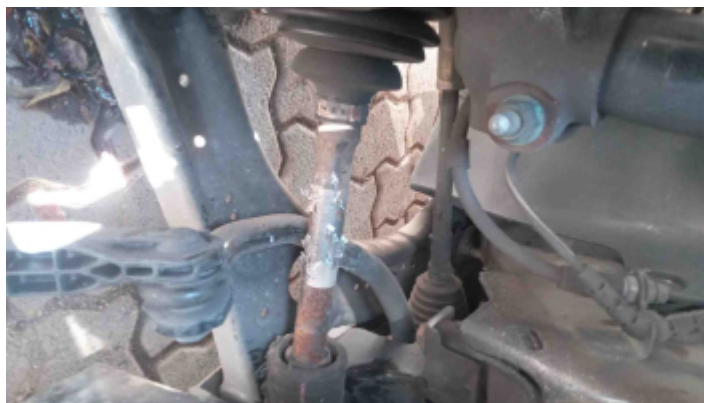
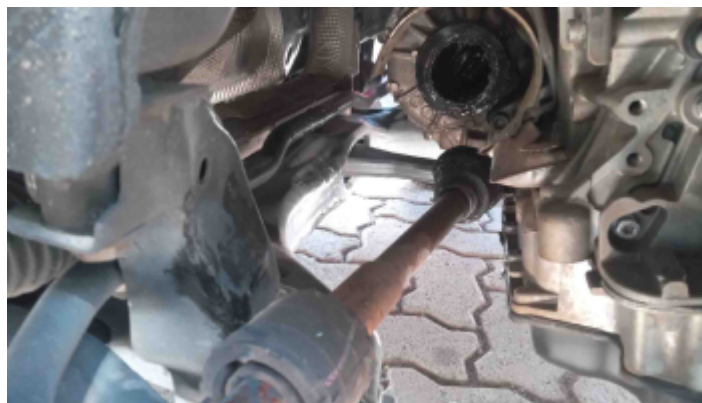
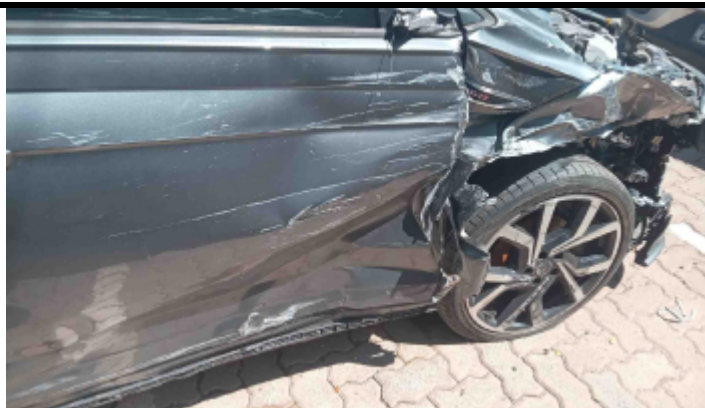
Detalhe da Avaria

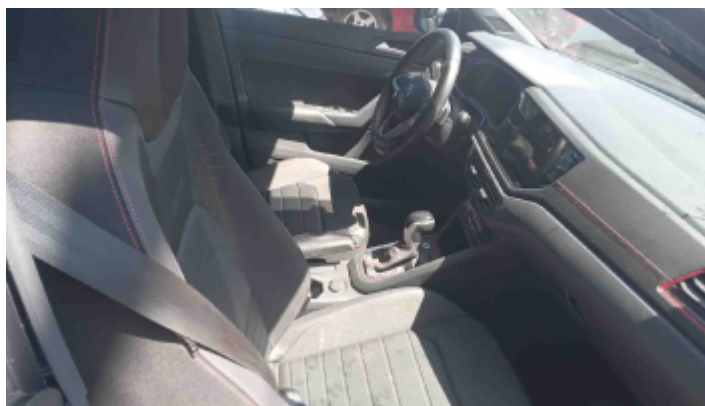
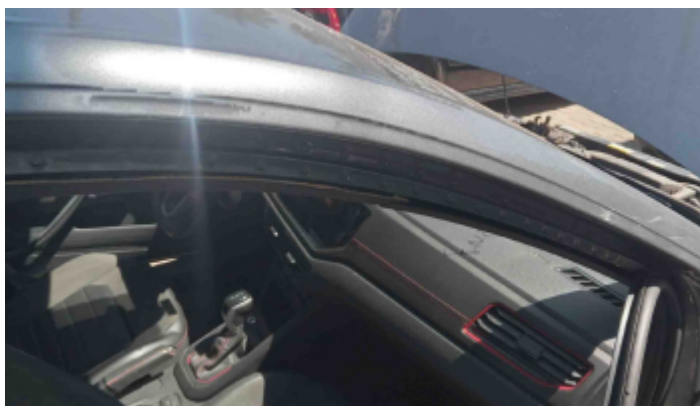
(DANOS ESTRUTURAIS) VEICULO COM DANOS NO CONJUNTO ESTRUTURAL DO MONO BLOCO ( COLUNA DIANT. DIREITA E CAIXA DE RODA DIANT. DIREITA DANIFICADAS ) NECESSARIO LAUDO TECNICO DO INMETRO.

Foto Estrutura Coluna Dianteira Direita

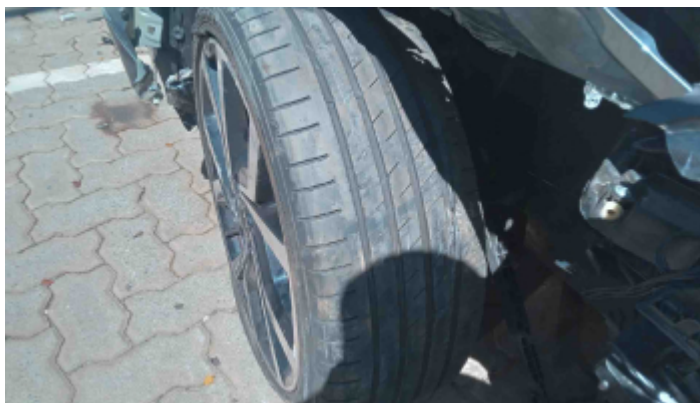
| Amassado | Sem Danos | Pneu Ruim | Pneu Regular | Sem Danos | |

Foto Pneu Dianteiro Direito

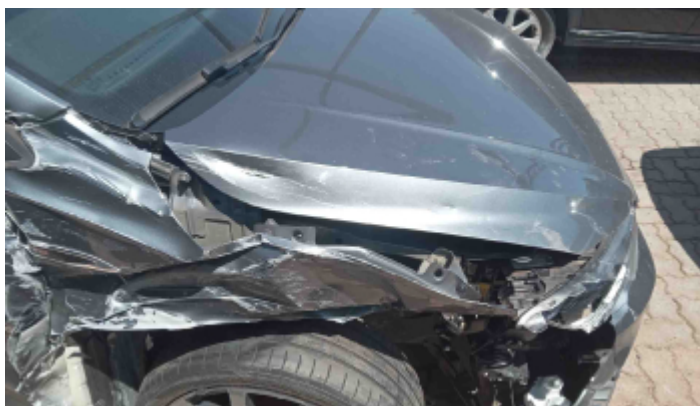
AVARIAS : PARALAMA DIREITO DANIFICADO TROCA PORTA DIANTEIRO DIREITO DANIFICADO PORTA TRASEIRA DIREITO COM RISCO E RALADOS CAPO AVARIADO CAIXA DE AR LADO DIREITO DANIFICADO AMASSADO TROCA FAROL DIREITO QUEBRADO BARRA DE DIREICAO HOMOCINETICA LADO DIREITO DANIFICADO RETROVISOR LADO DIREITO DANIFICADO.

Foto Avaria Capô

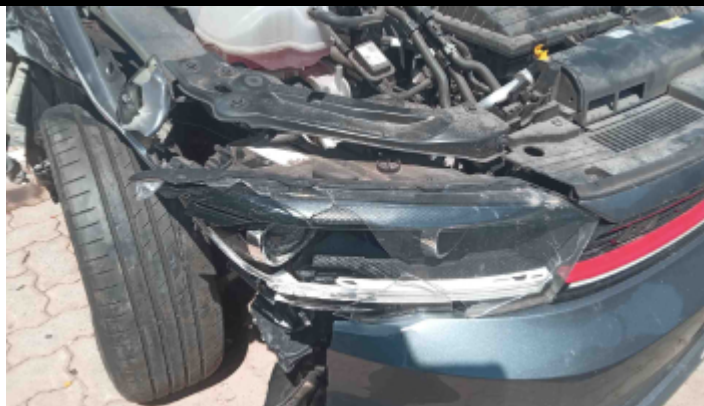
Foto Avaria Farol Direito

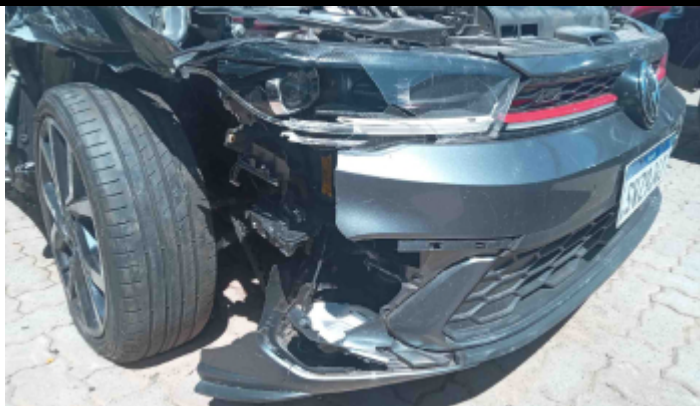
Foto Avaria Pára-Choque Dianteiro

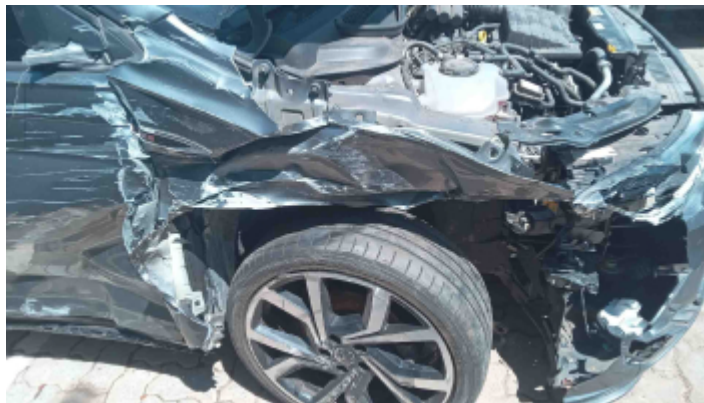
Foto Avaria Pára-Lama Direito

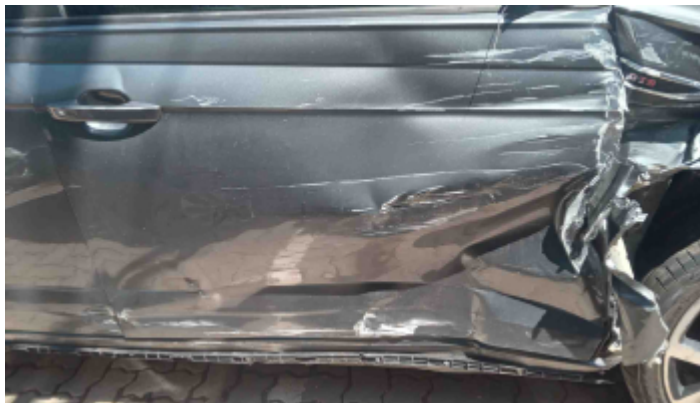
Foto Avaria Porta Direita Dianteira

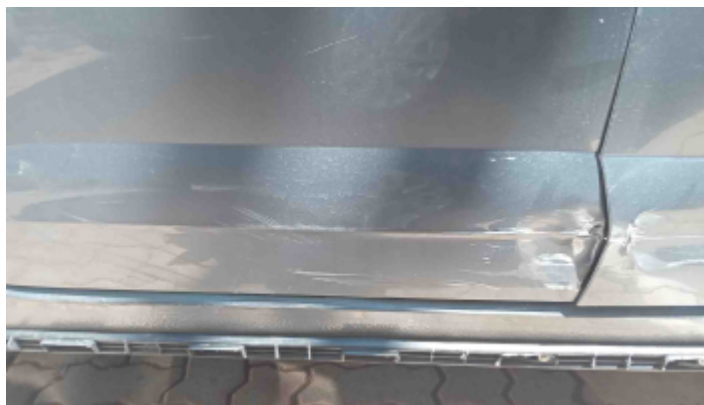
Foto Avaria Porta Direita Traseira

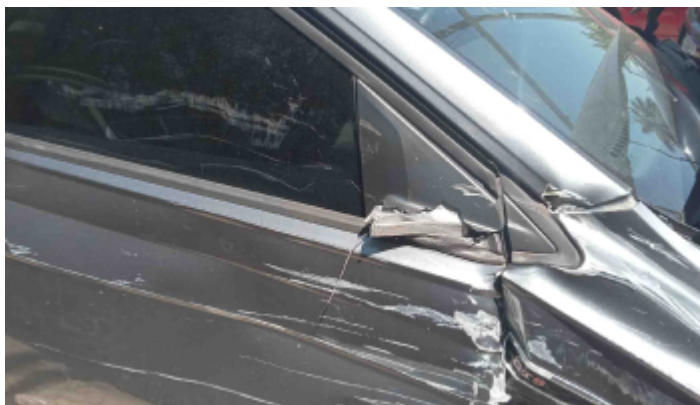
Foto Avaria Retrovisor Direito

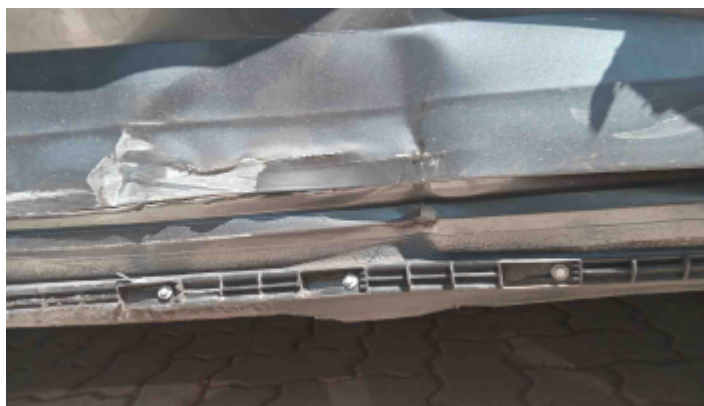
Foto Avaria Caixa de Ar (lado direito)
