Cliente: CARBUY AUTOMOTIVE BUSINESS LTDA

Placa: DUE3J51 Marca: RAM Modelo: RAMPEGE (RT 4X4 2.0 16V HURRICANE TB AT9) Cód. Molicar: 24700417-0  
Chassi: 988591275RKR77544 Motor: 500571841903899 Cor: Cinza Portas: 4 Ano/Modelo: 2024 / 2024  
Chassi BIN: 988591275RKR77544 Motor BIN: 500571841903899 Cor BIN: CINZA Combustível BIN: GASOLINA  
Câmbio: AUTOMÁTICO Combustível: Gasolina Renavam: 01400823657 KM: Digital N/V Cód. Fipe: 083019-4

**VII - Conservação****RUIM****VIII - Comentários****VEICULO POSSUI DANOS NO CONJUNTO ESTRUTURAL:****PAINEL DINTEIRO DANIFICADO;  
LONGARINA DIANTEIRA DIREITA DANIFICADA;  
LONGARINA DIANTEIRA ESQUERDA DANIFICADA;  
CAIXA DE RODA DIANTEIRA DIREITA DANIFICADA;  
AIRBAG PASSAGEIRO DEFLAGRADO;  
AIRBAG MOTORISTA DEFLAGRADO;**

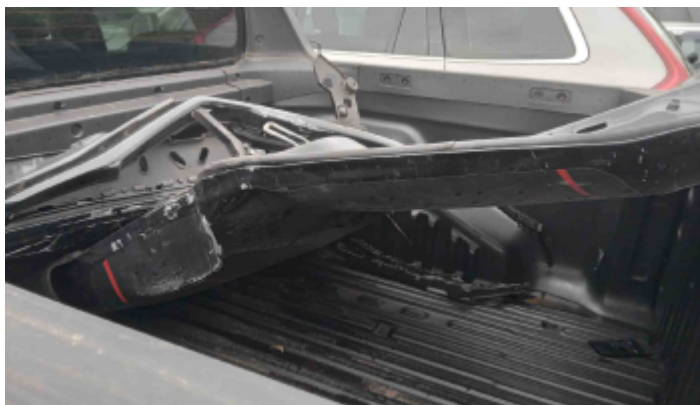
Foto Avaria Capô

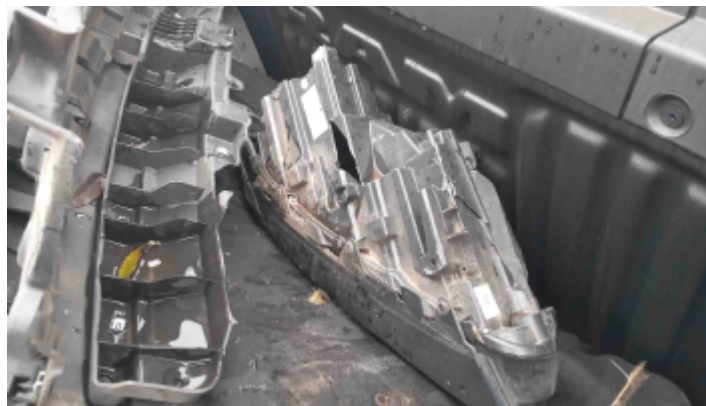
Foto Avaria Farol Direito

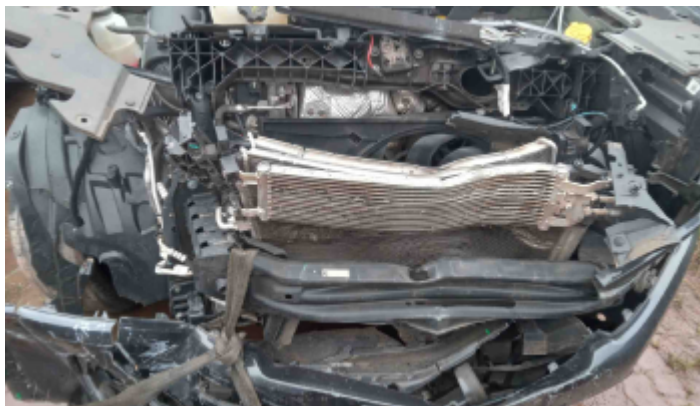
Foto Avaria Grade

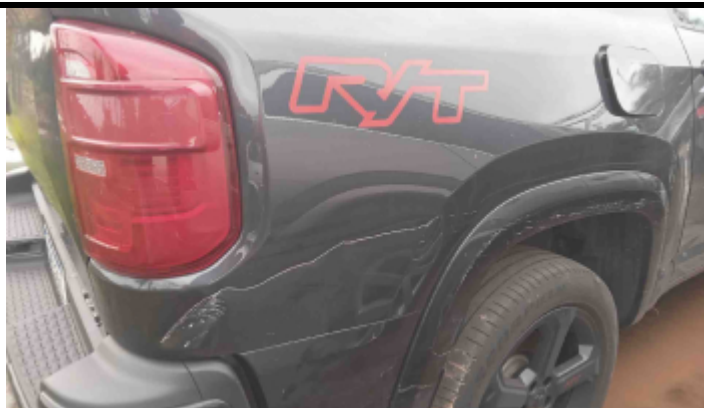
Foto Avaria Lateral Direita

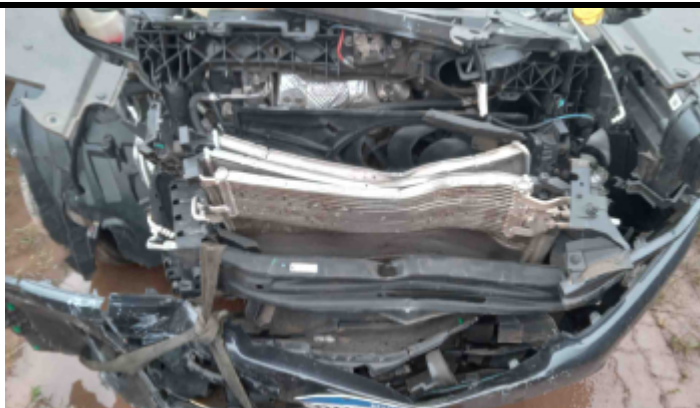
Foto Avaria Painel/Saia Dianteiro

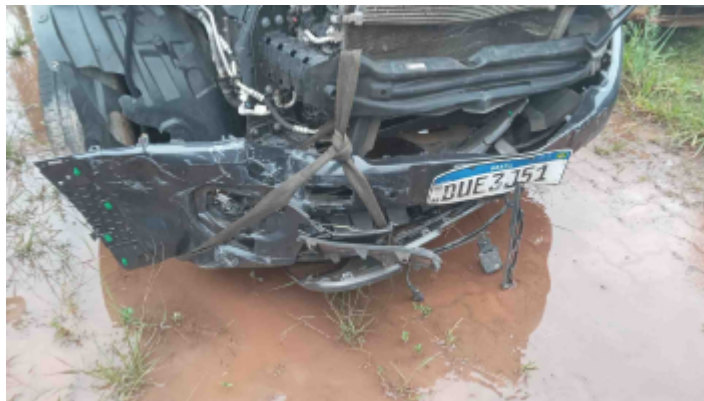
Foto Avaria Pára-Choque Dianteiro

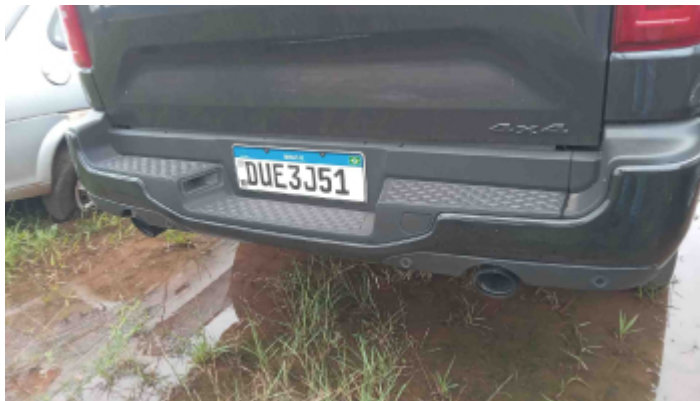
Foto Avaria Pára-Choque Traseiro

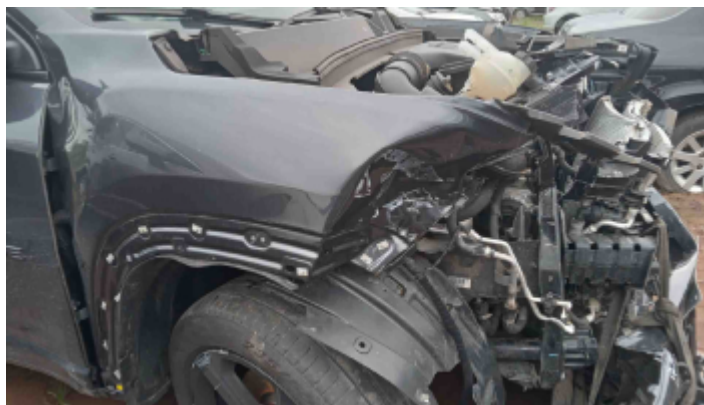
Foto Avaria Pára-Lama Direito

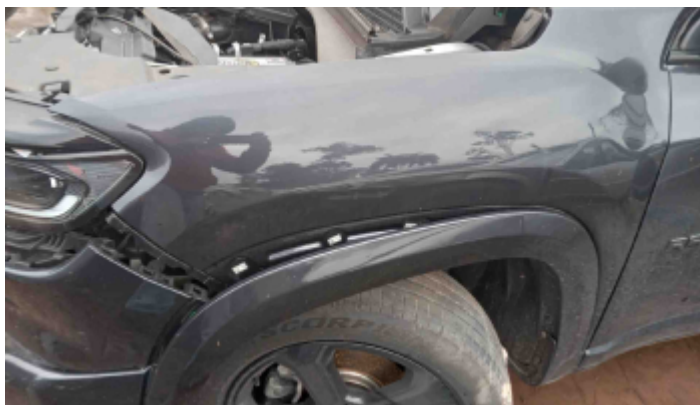
Foto Avaria Pára-Lama Esquerdo

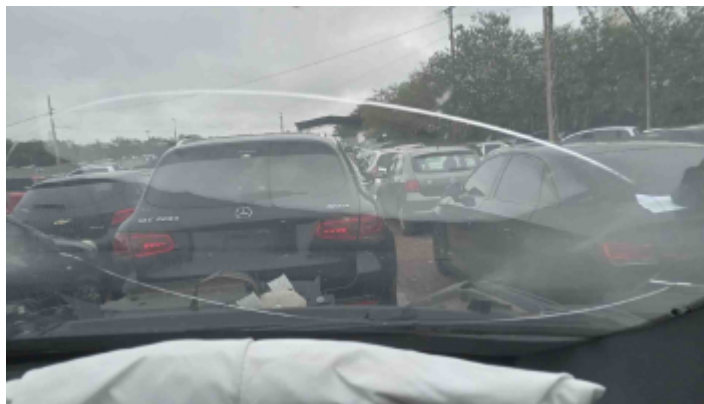
Foto Avaria Vidro Pára-brisa
