Cliente
CARBUY AUTOMOTIVE BUSINESS LTDA

PLACA	CHASSI	CHASSI BIN	MARCA/MODELO	
			NISSAN/FRONTIER SL 4X4	
ANO FABRICAÇÃO	ANO MODELO	MOTOR BIN	MOTOR OBSERVADO	COR
2015	2015			PRETA
COMBUSTÍVEL			KILOMETRAGEM	RENAVAM
DIESEL			INACESSÍVEL	
CIDADE VISTORIA	ESTADO VISTORIA	UF VISTORIA	PATIO VISTORIA	
PAULISTA	PE	PE

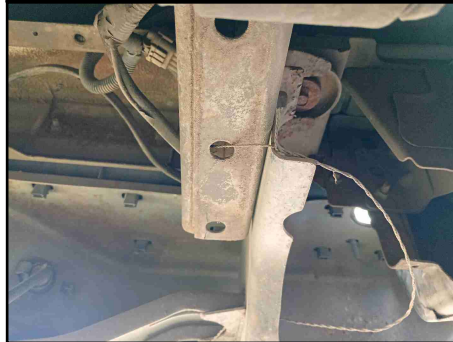
LONGARINA TRASEIRA ESQUERDA

LONGARINA DIANTEIRA MOTORISTA	 	
LONGARINA DIANTEIRA PASSAGEIRO	 	
LONGARINA TRASEIRA MOTORISTA	 	LEVES DANOS/REPAROS
LONGARINA TRASEIRA PASSAGEIRO	 	LEVES DANOS/REPAROS

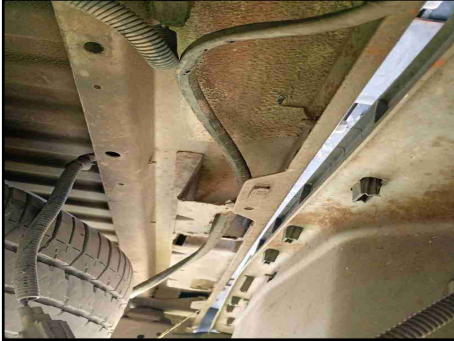
LEVES DANOS/REPAROS
CAIXA DE ESTEPE - PAINEL TRASEIRO

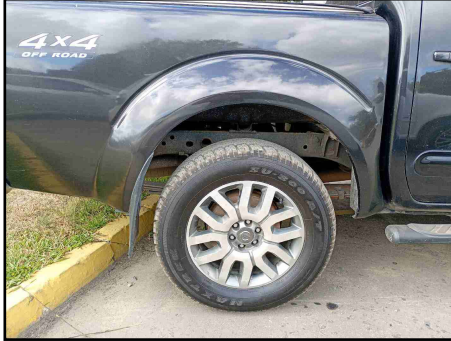
CAIXAS DE RODA TRASEIRA DIREITA

LEVES DANOS/REPAROS
CAIXA DE RODA TRASEIRA ESQUERDA

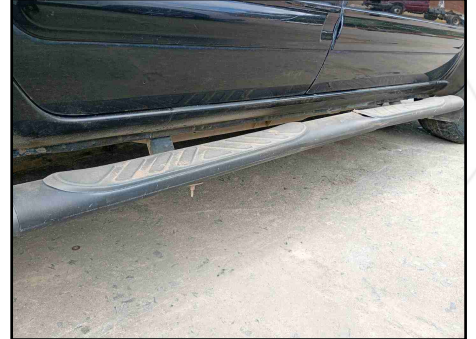
CAIXAS DE AR - SOLEIRA DIREITA

LEVES DANOS/REPAROS

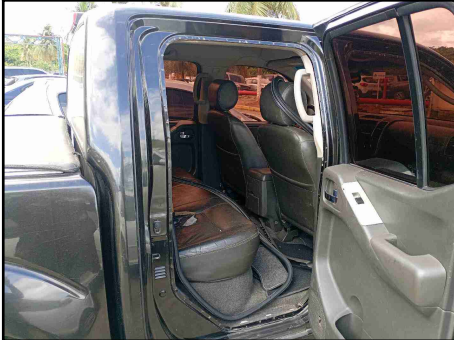
COLUNA B-C DIREITA

LEVES DANOS/REPAROS

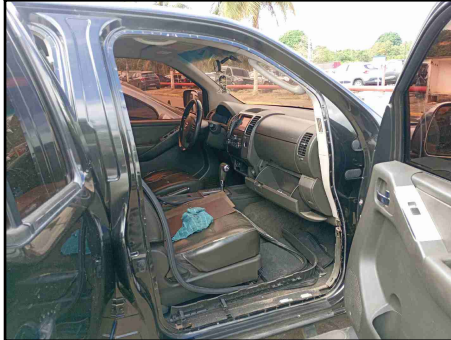
COLUNA A-B DIREITA

LEVES DANOS/REPAROS
COLUNA B-C PASSAGEIRO

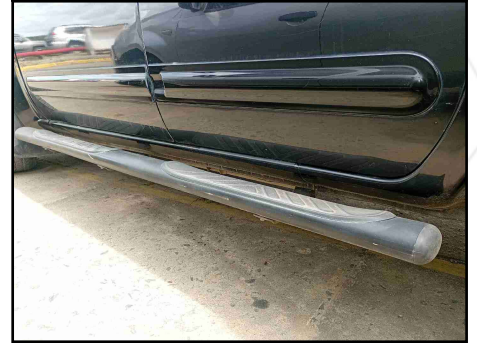
CAIXAS DE AR - SOLEIRA ESQUERDA

LEVES DANOS/REPAROS
CAIXA DE AR / SOLEIRA DIREITA

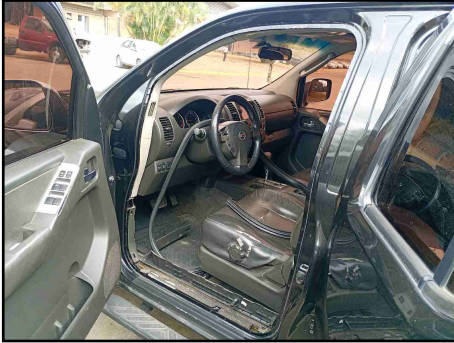
COLUNA A-B ESQUERDA

LEVES DANOS/REPAROS
COLUNA B-C MOTORISTA

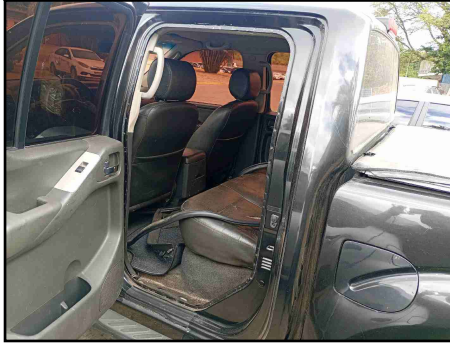
COLUNA B-C ESQUERDA

LEVES DANOS/REPAROS
COLUNA A-B PASSAGEIRO
