Cliente  
**CARBUY AUTOMOTIVE BUSINESS LTDA**

| ANO FABRICAÇÃO | ANO MODELO | MOTOR BIN | <b>KAWASAKI Z400</b> | |

#### Observações:

**TANQUE - DANIFICADO(A)**

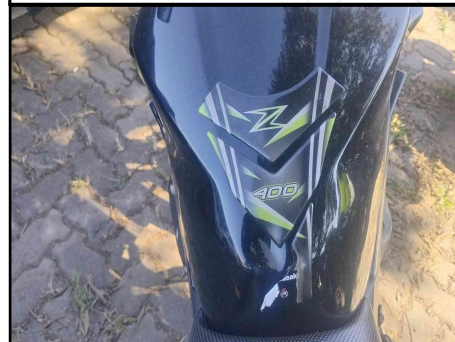
| TANQUE | | <b>DANIFICADO(A)</b> |
