Cliente  
**CARBUY AUTOMOTIVE BUSINESS LTDA**

| ANO FABRICAÇÃO | ANO MODELO | MOTOR BIN | <b>FORD/KA SE AT 1.5 SD C</b> | |

**CAIXA DE AR/ SOLEIRA ESQUERDA - DANIFICADO(A) / CAIXA DE ESTEPE - DANIFICADO / CAIXA DE RODA DIANTEIRA DIREITA - DANIFICADO(A) / CAIXA DE RODA TRASEIRA DIREITA - DANIFICADO(A) / LONGARINA TRASEIRA ESQUERDA - DANIFICADO**

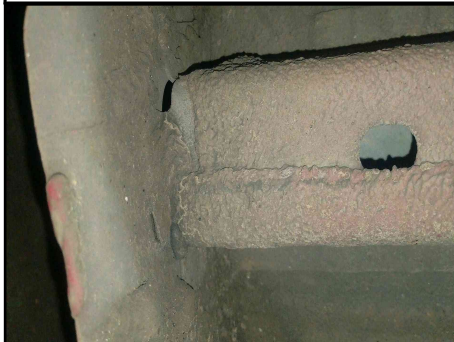
| LONGARINA TRASEIRA ESQUERDA | | <b>DANIFICADO</b> |

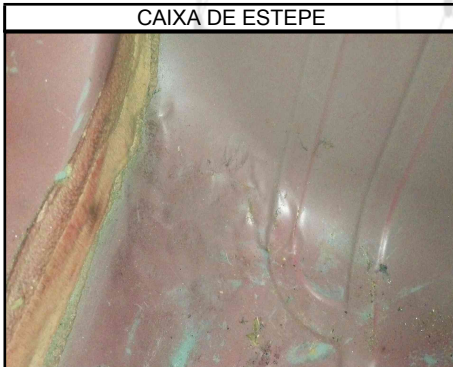
| CAIXA DE ESTEPE | | DANIFICADO |

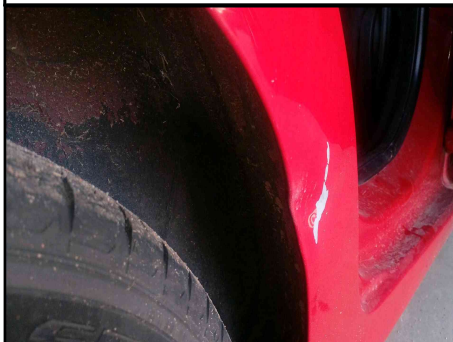
| CAIXA DE RODA TRASEIRA DIREITA | | DANIFICADO(A) |

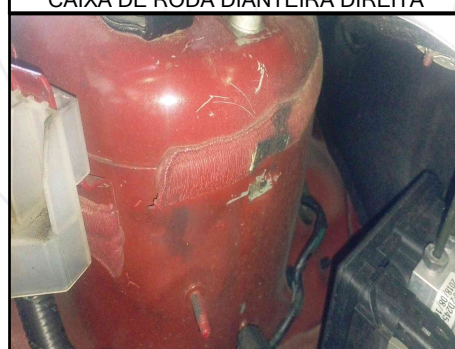
| CAIXA DE RODA DIANTEIRA DIREITA | | DANIFICADO(A) |

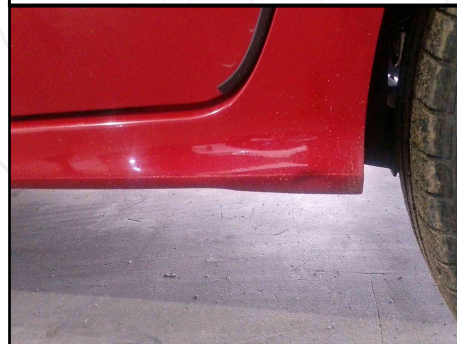
CAIXA DE AR/ SOLEIRA ESQUERDA

| CAIXA DE AR ESQUERDA | | DANIFICADO(A) |
