Cliente  
**CARBUY AUTOMOTIVE BUSINESS LTDA**

#### DADOS DO VEÍCULO

| <b>2022</b> | <b>2023</b> | | <b>HONDA CG 160 START</b> | <b>AZUL</b> |

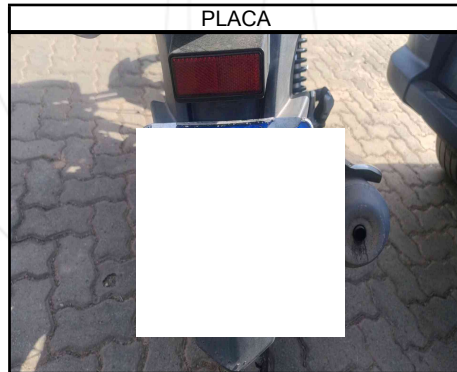
| CONDIÇÃO DA PLACA | | DANIFICADA |

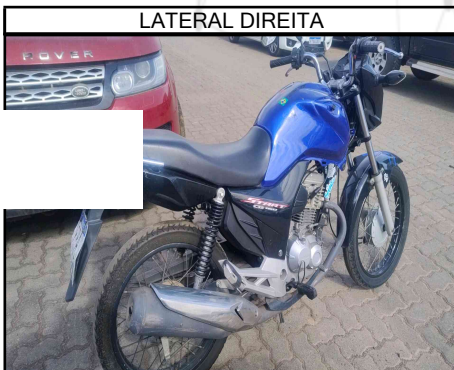
CARENAGEM DIANTEIRA DIREITA AUSENTE  
CARENAGEM DIANTEIRA ESQUERDA AUSENTE  
FAROL/BLOCO ÓPTICO DANIFICADO(A)  
LATERAL DIREITA DANIFICADO(A)  
LATERAL ESQUERDA DANIFICADO(A)  
TANQUE DANIFICADO(A)

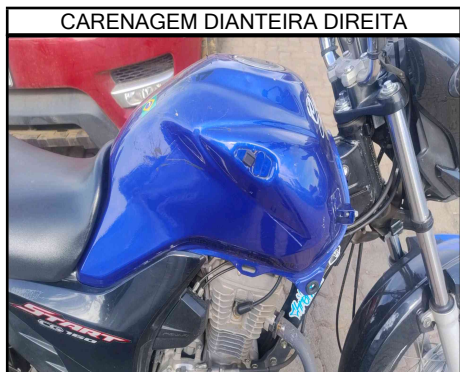
CARENAGEM DIANTEIRA DIREITA

| CARENAGEM DIREITA | | AUSENTE |

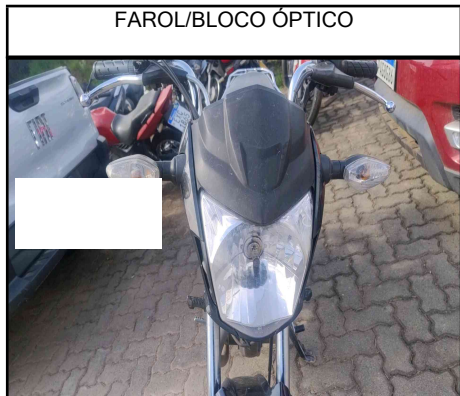
FAROL/BLOCO ÓPTICO

| FAROL / BLOCO ÓPTICO | | DANIFICADO(A) |

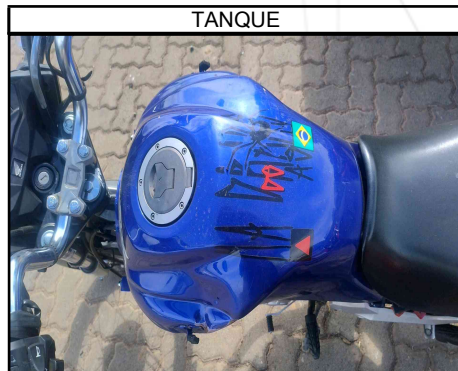
| TANQUE | | DANIFICADO(A) |

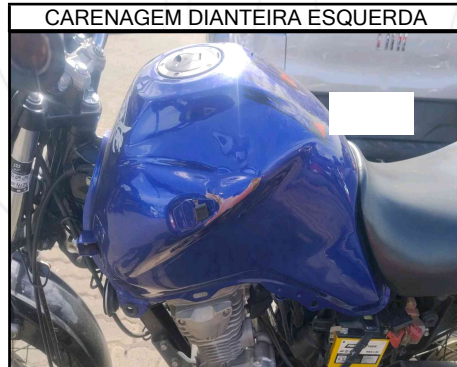
CARENAGEM DIANTEIRA ESQUERDA

| CARENAGEM ESQUERDA | | AUSENTE |
