Cliente  
**CARBUY AUTOMOTIVE BUSINESS LTDA**

| | <b>ILEGÍVEL</b> | | <b>GM/CELTA 2P LIFE</b> | |
| <b>2010</b> | <b>2011</b> | | | <b>VERMELHA</b> |
| <b>ILHOTA</b> | <b>SC</b> | <b>SC</b> | | |

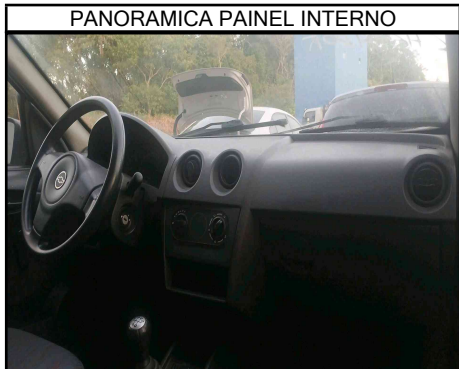
CAIXA DE AR/ SOLEIRA ESQUERDA REPARADO(A) + CAIXA DE AR/SOLEIRA DIREITA REPARADO(A) + PANORAMICA PAINEL INTERNO FALTANDO PEÇAS + NÚMERO CHASSI ESTADO AVANÇADO DE CORROSÃO + HODÔMETRO DESLIGADO + ASSOALHO CENTRAL DIREITO DANIFICADO(A) + ASSOALHO CENTRAL ESQUERDO DANIFICADO(A) + CAIXA DE RODA TRASEIRA DIREITA DANIFICADO(A) + CAIXA DE RODA TRASEIRA ESQUERDA DANIFICADO(A) + TETO DANIFICADO(A) + LONGARINA TRASEIRA DIREITA DANIFICADO + LONGARINA TRASEIRA ESQUERDA DANIFICADO + PAINEL TRASEIRO DANIFICADO

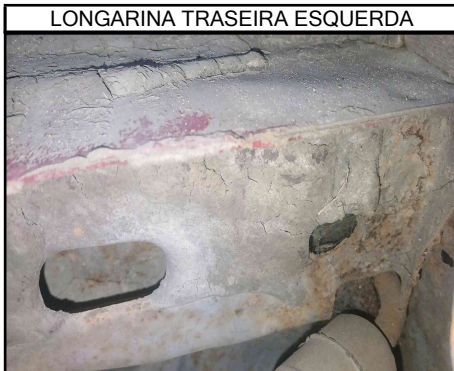
| LONGARINA TRASEIRA ESQUERDA | | DANIFICADO |

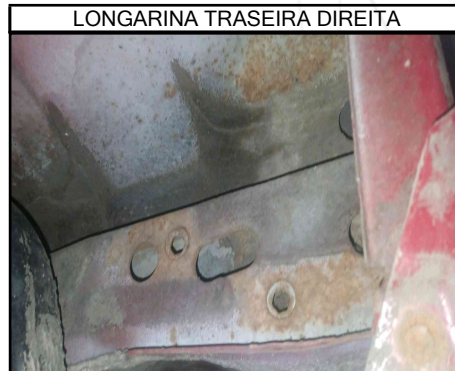
| LONGARINA TRASEIRA DIREITA | | DANIFICADO |

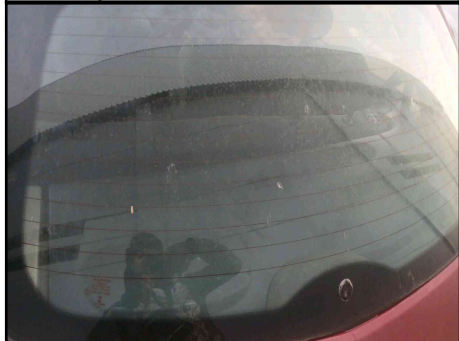
**GRAVAÇÃO VIDRO TAMPA PORTA MALAS**

| GRAVAÇÃO DO VIGIA TRASEIRO | | SEM GRAVAÇÃO |

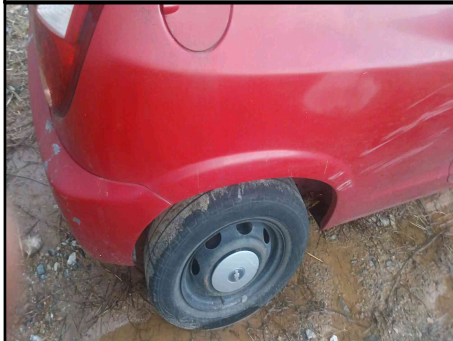
**CAIXA DE RODA TRASEIRA DIREITA**

| CAIXA DE RODA TRASEIRA DIREITA | | DANIFICADO(A) |

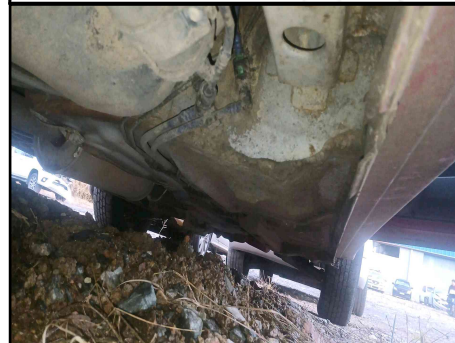
**ASSOALHO CENTRAL DIREITO**

| ASSOALHO CENTRAL DIREITO | | DANIFICADO(A) |

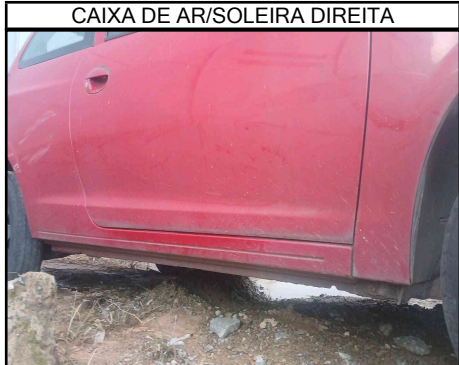
CAIXA DE AR/SOLEIRA DIREITA

| CAIXA DE AR DIREITA | | REPARADO(A) |

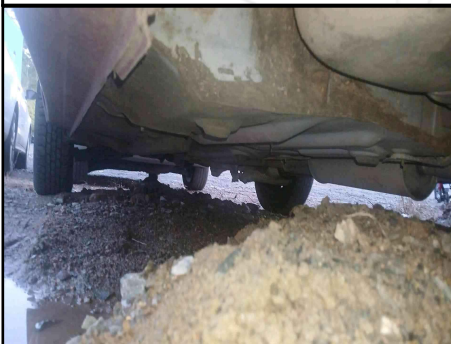
**ASSOALHO CENTRAL ESQUERDO**

| ASSOALHO CENTRAL ESQUERDO | | DANIFICADO(A) |

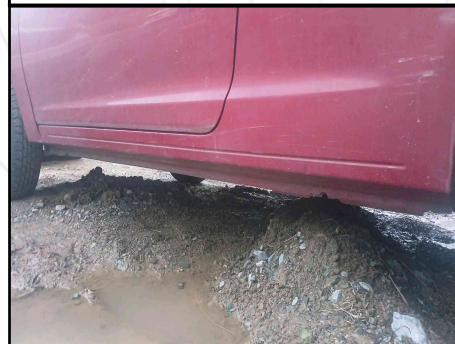
**CAIXA DE AR/ SOLEIRA ESQUERDA**

| CAIXA DE AR ESQUERDA | | REPARADO(A) |

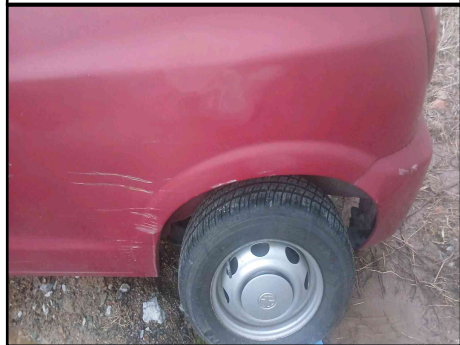
**CAIXA DE RODA TRASEIRA ESQUERDA**

| CAIXA DE RODA TRASEIRA ESQUERDA | | DANIFICADO(A) |
