Cliente
CARBUY AUTOMOTIVE BUSINESS LTDA

PLACA	CHASSI	CHASSI BIN	MARCA/MODELO	
			VW/SAVEIRO CE CROSS	
			MA	
ANO FABRICAÇÃO	ANO MODELO	MOTOR BIN	MOTOR OBSERVADO	COR
2015	2015			BRANCA
COMBUSTÍVEL			KILOMETRAGEM	RENAVAM
ALCOOL/GASOLINA			INACESSÍVEL	
CIDADE VISTORIA	ESTADO VISTORIA	UF VISTORIA	PATIO VISTORIA	
MANAUS	AM	AM

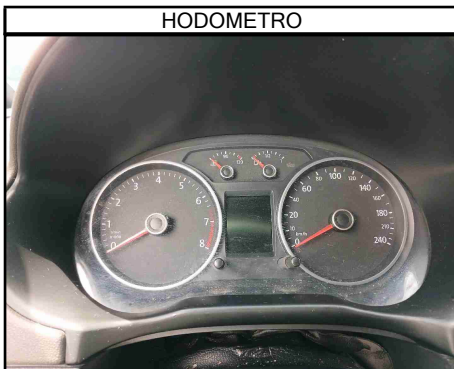
CAIXAS DE AR - SOLEIRA DIREITA GRAVES DANOS/REPAROS / CAIXAS DE RODA DIANTEIRA ESQUERDA GRAVES DANOS/REPAROS / PARABRISA TRINCADO / CAIXAS DE RODA TRASEIRA ESQUERDA LEVES DANOS/REPAROS / COLUNA A-B DIREITA LEVES DANOS/REPAROS / TETO AVARIADO / HODOMETRO INACESSÍVEL / LONGARINA DIANTEIRA ESQUERDA LEVES DANOS/REPAROS / PAINEL DIANTEIRO SUPERIOR LEVES DANOS/REPAROS / LONGARINA TRASEIRA ESQUERDA LEVES DANOS/REPAROS / LONGARINA TRASEIRA DIREITA LEVES DANOS/REPAROS / HISTORICO DE RECALL PENDENTE
