Cliente  
**CARBUY AUTOMOTIVE BUSINESS LTDA**

| | | | <b>221055 HYUNDAI/TUCSON</b> | |
| <b>2010</b> | <b>2011</b> | | <b>GLB(NACIONAL)</b> | |

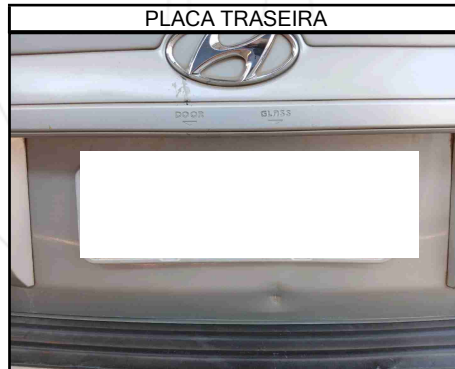
| PLACA TRASEIRA | | DANIFICADO(A) |

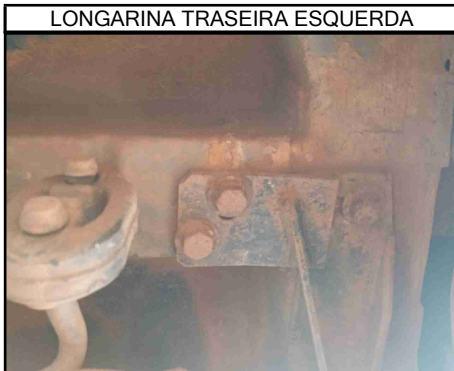
| LONGARINA TRASEIRA ESQUERDA | | DANIFICADO |

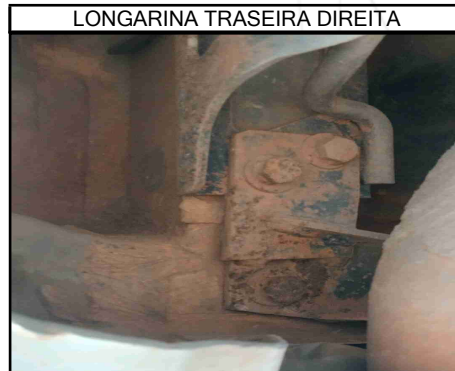
| LONGARINA TRASEIRA DIREITA | | DANIFICADO |

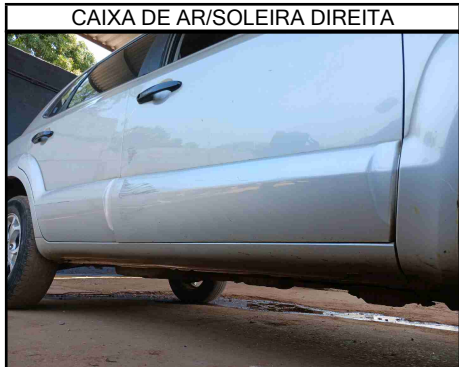
CAIXA DE AR/SOLEIRA DIREITA

| CAIXA DE AR DIREITA | | DANIFICADO(A) |

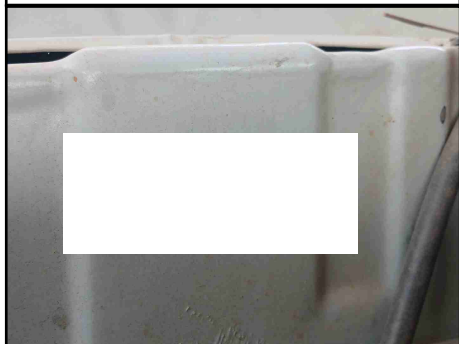
ETIQUETA ETA COMPARTIMENTO  
MOTOR

| ETIQUETA ETA DO MOTOR | | DANIFICADA |

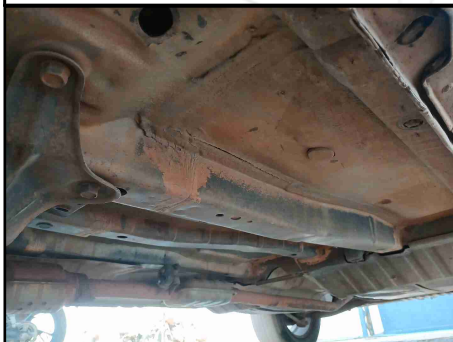
| ASSOALHO CENTRAL ESQUERDO | | DANIFICADO(A) |
