Cliente
CARBUY AUTOMOTIVE BUSINESS LTDA

PLACA	CHASSI	CHASSI BIN	MARCA/MODELO	
			FIAT ARGO DRIVE 10	
ANO FABRICAÇÃO	ANO MODELO	MOTOR BIN	MOTOR OBSERVADO	COR
2018	2019			CINZA
COMBUSTÍVEL			KILOMETRAGEM	RENAVAM
ALCO/GASOL			150112	
CIDADE VISTORIA	ESTADO VISTORIA	UF VISTORIA	PATIO VISTORIA	
PAULISTA	PE	PE

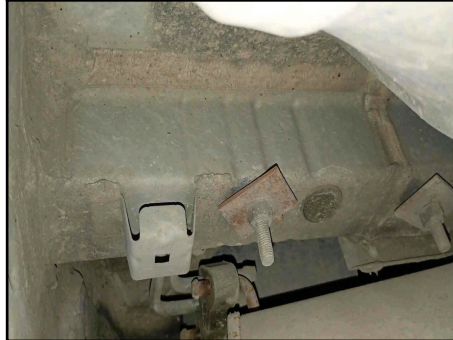
CAIXA DE ESTEPE - PAINEL TRASEIRO LEVES DANOS/REPAROS+ CAIXAS DE AR - SOLEIRA DIREITA LEVES DANOS/REPAROS+ CAIXAS DE AR - SOLEIRA ESQUERDA LEVES DANOS/REPAROS+ CAIXAS DE RODA TRASEIRA DIREITA LEVES DANOS/REPAROS+ CAIXAS DE RODA TRASEIRA ESQUERDA LEVES DANOS/REPAROS+ KIT GNV+ LONGARINA TRASEIRA DIREITA LEVES DANOS/REPAROS+ LONGARINA TRASEIRA ESQUERDA LEVES DANOS/REPAROS
