Cliente  
**CARBUY AUTOMOTIVE BUSINESS LTDA**

| ANO FABRICAÇÃO | ANO MODELO | MOTOR BIN | FIAT ARGO DRIVE 10 | |

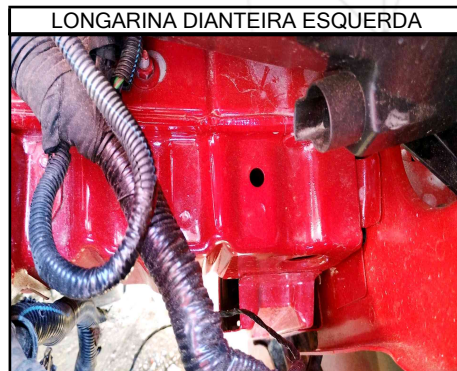
| LONGARINA DIANTEIRA ESQUERDA | | REPARADO(A) |

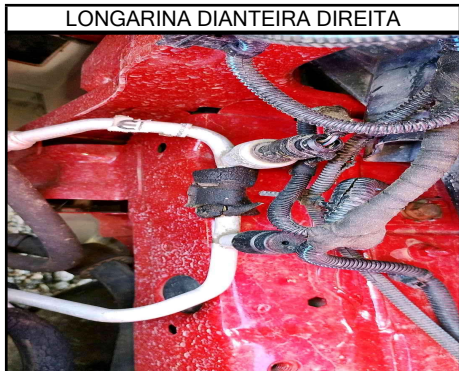
| LONGARINA DIANTEIRA DIREITA | | REPARADO(A) |

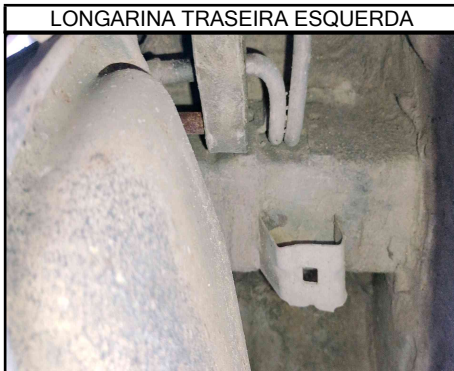
| LONGARINA TRASEIRA ESQUERDA | | DANIFICADO |

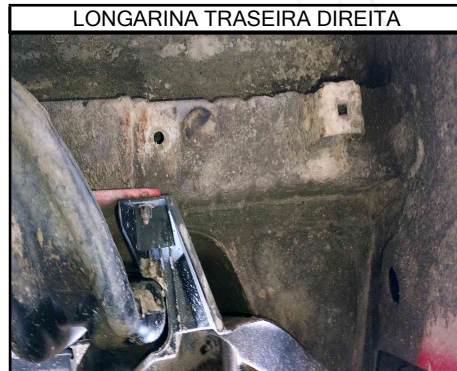
| LONGARINA TRASEIRA DIREITA | | DANIFICADO |

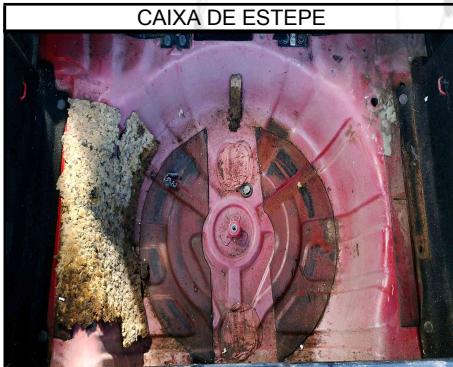
| CAIXA DE ESTEPE | | DANIFICADO |

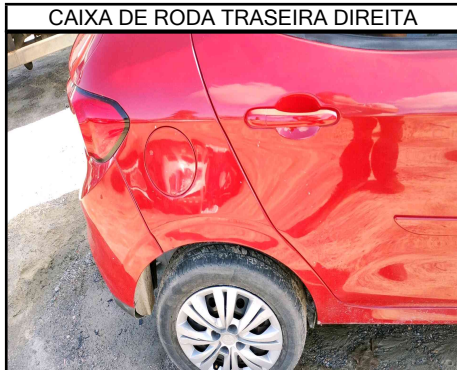
| CAIXA DE RODA TRASEIRA DIREITA | | REPARADO(A) |

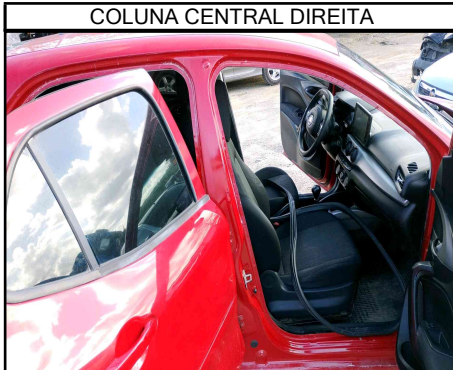
| COLUNA CENTRAL DIREITA | | REPARADO(A) |

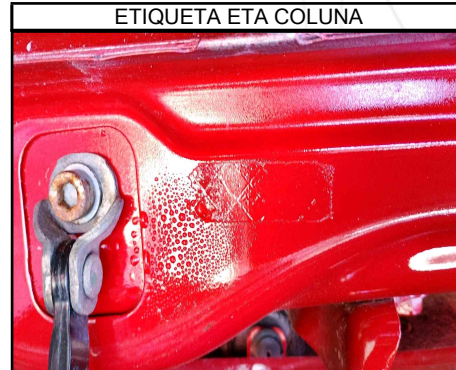
ETIQUETA ETA COLUNA

| ETIQUETA ETA DA COLUNA | | COM NUMERAÇÃO ILEGÍVEL OU INCOMPLETA |

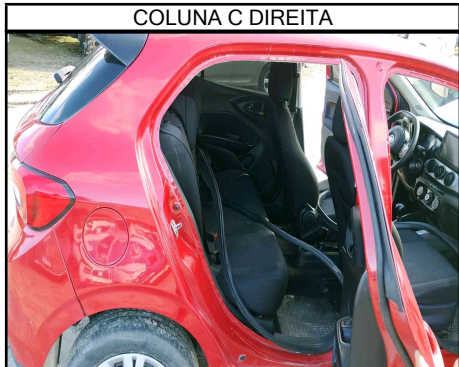
| COLUNA C DIREITA | | REPARADO(A) |

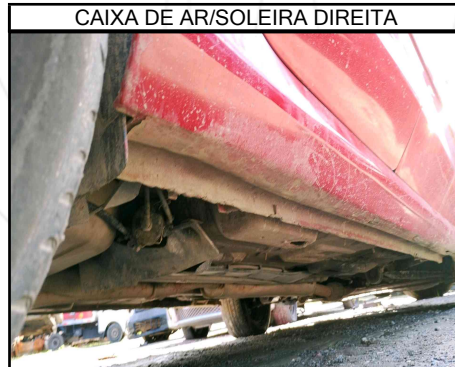
CAIXA DE AR/SOLEIRA DIREITA

| CAIXA DE AR DIREITA | | DANIFICADO(A) |

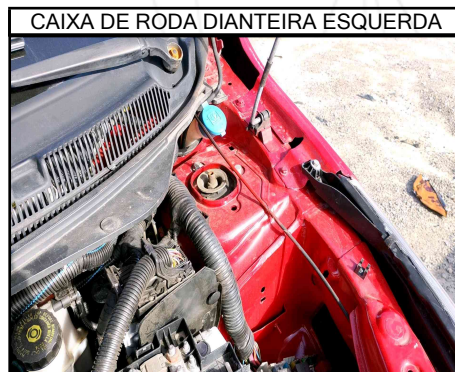
| CAIXA DE RODA DIANTEIRA ESQUERDA | | REPARADO(A) |

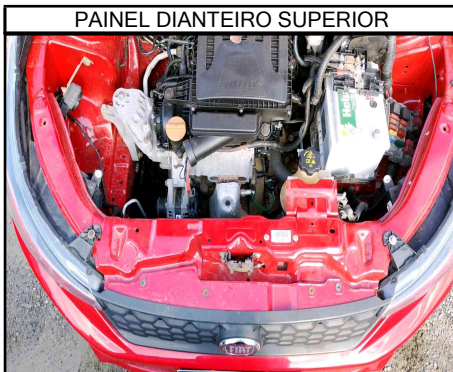
| PAINEL DIANTEIRO SUPERIOR | | REPARADO(A) |

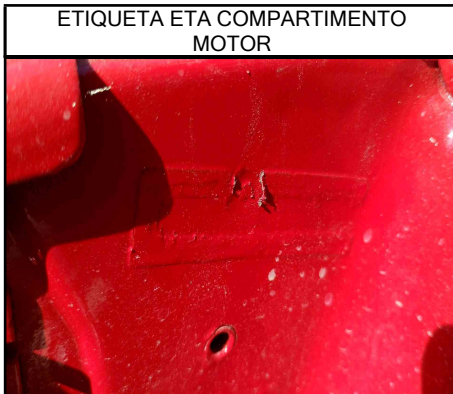
ETIQUETA ETA COMPARTIMENTO  
MOTOR

| ETIQUETA ETA DO MOTOR | | COM NUMERAÇÃO ILEGÍVEL OU INCOMPLETA |

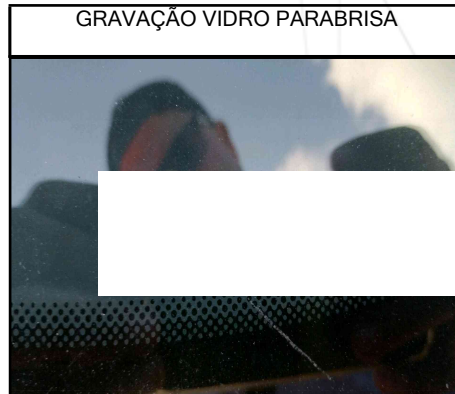
GRAVAÇÃO VIDRO PARABRISA

| GRAVAÇÃO DO VIDRO DO PARA-BRISA | | REMARCATO |

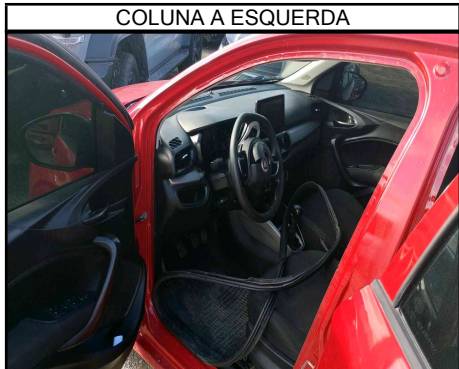
| COLUNA A ESQUERDA | | REPARADO(A) |

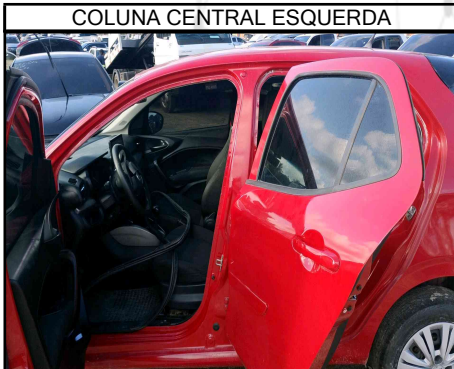
| COLUNA CENTRAL ESQUERDA | | REPARADO(A) |

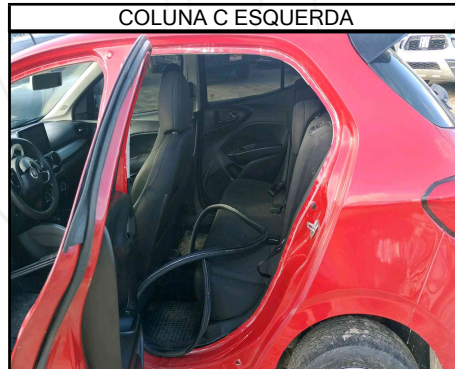
| COLUNA C ESQUERDA | | REPARADO(A) |

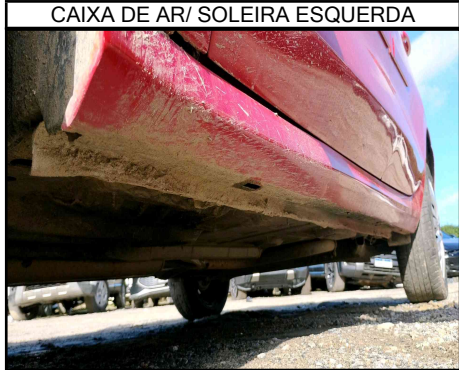
CAIXA DE AR/ SOLEIRA ESQUERDA

| CAIXA DE AR ESQUERDA | | DANIFICADO(A) |
