**CLIENTE**

Cliente  
**CARBUY AUTOMOTIVE BUSINESS LTDA**

| | | | <b>FORD ECOSPORT</b> | |
| <b>2010</b> | <b>2011</b> | | <b>FSL1.6FLEX</b> | <b>VERMELHA</b> |

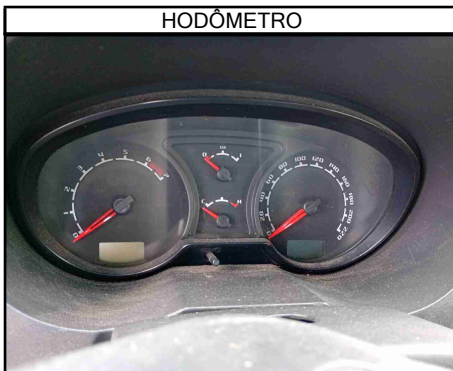
HODÔMETRO

| <b>ALCO/GASOL</b> | | | <b>INACESSÍVEL</b> | |

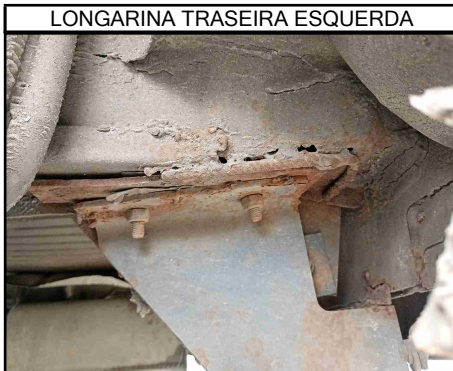
| LONGARINA TRASEIRA ESQUERDA | | DANIFICADO |

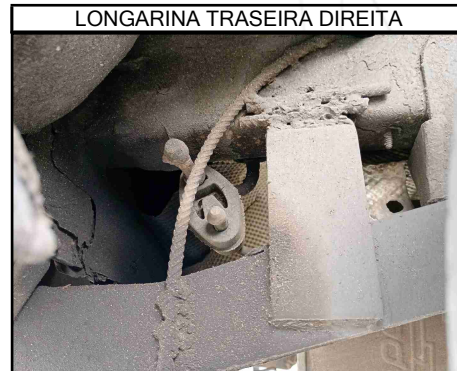
| LONGARINA TRASEIRA DIREITA | | DANIFICADO |

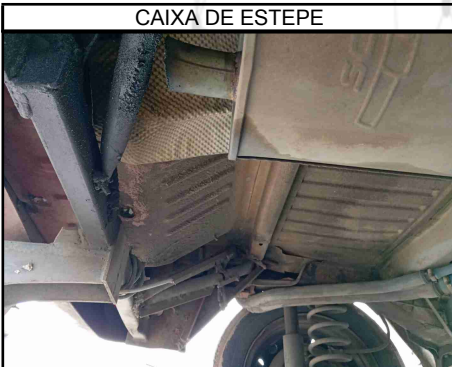
| CAIXA DE ESTEPE | | DANIFICADO |

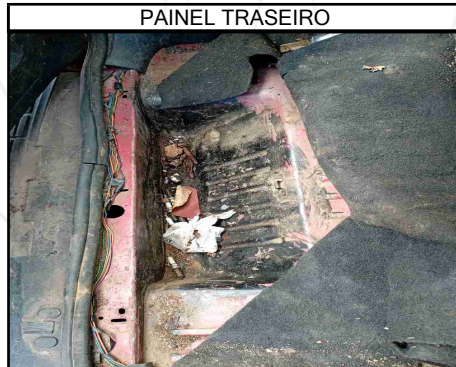
GRAVAÇÃO VIDRO PARABRISA SEM GRAVAÇÃO  
HODÔMETRO INACESSÍVEL  
ASSOALHO CENTRAL DIREITO DANIFICADO(A)  
ASSOALHO CENTRAL ESQUERDO DANIFICADO(A)  
CAIXA DE AR/ SOLEIRA ESQUERDA DANIFICADO(A)  
COLUNA CENTRAL ESQUERDA DANIFICADO(A)  
PLACA TRASEIRA DANIFICADO(A)  
TETO DANIFICADO(A)  
CAIXA DE ESTEPE DANIFICADO  
LONGARINA TRASEIRA DIREITA DANIFICADO  
LONGARINA TRASEIRA ESQUERDA DANIFICADO  
PAINEL TRASEIRO DANIFICADO

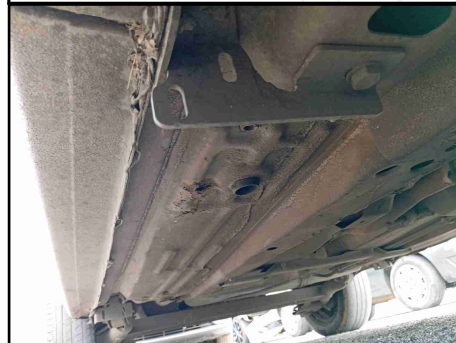
| ASSOALHO CENTRAL DIREITO | | DANIFICADO(A) |

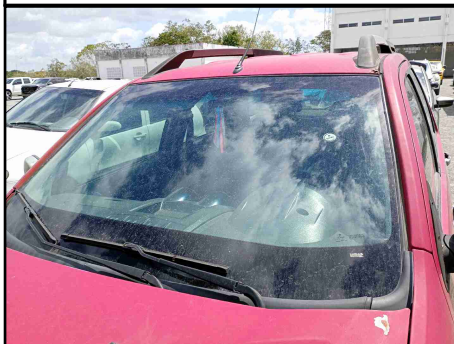
GRAVAÇÃO VIDRO PARABRISA

| GRAVAÇÃO DO VIDRO DO PARA-BRISA | | SEM GRAVAÇÃO |

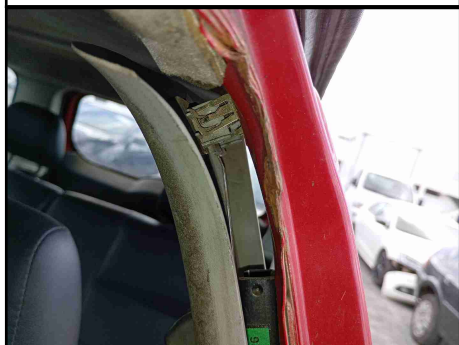
| COLUNA CENTRAL ESQUERDA | | DANIFICADO(A) |

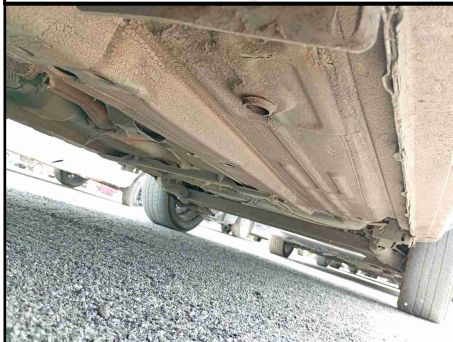
**ASSOALHO CENTRAL ESQUERDO**

| ASSOALHO CENTRAL ESQUERDO | | DANIFICADO(A) |

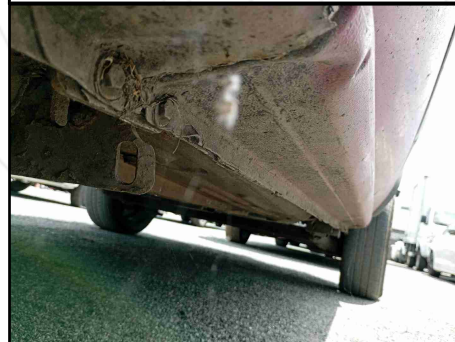
**CAIXA DE AR/ SOLEIRA ESQUERDA**

| CAIXA DE AR ESQUERDA | | DANIFICADO(A) |
