Cliente  
**CARBUY AUTOMOTIVE BUSINESS LTDA**

**DADOS DO VEÍCULO**

PLACA	CHASSI	CHASSI BIN	MARCA/MODELO	
ANO FABRICAÇÃO	ANO MODELO	MOTOR BIN	<b>RENAULT/LOGAN EXPR 10</b>	
<b>2019</b>	<b>2020</b>		MOTOR OBSERVADO	COR
COMBUSTÍVEL			<b>INACESSÍVEL</b>	<b>BRANCA</b>
<b>GASOLINA/ALCOOL/GAS NATURAL</b>			KILOMETRAGEM	RENAVAM
CIDADE VISTORIA	ESTADO VISTORIA	UF VISTORIA	PATIO VISTORIA	
<b>JABOATÃO DOS GUARARAPES</b>	<b>PE</b>	<b>PE</b>

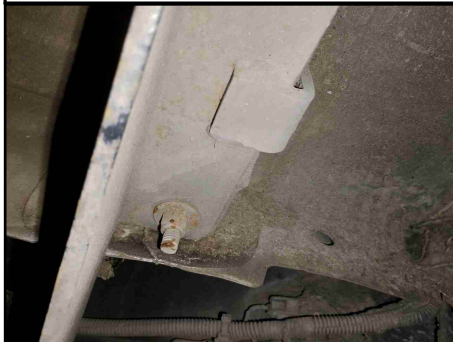
**CAIXA DE ESTEPE - PAINEL TRASEIRO LEVES DANOS/REPAROS / VEÍCULO POSSUI KIT GNV / CAIXAS DE AR - SOLEIRA DIREITA LEVES DANOS/REPAROS / CAIXAS DE AR - SOLEIRA ESQUERDA LEVES DANOS/REPAROS / CAIXAS DE RODA TRASEIRA DIREITA LEVES DANOS/REPAROS / CAIXAS DE RODA TRASEIRA ESQUERDA GRAVES DANOS/REPAROS / COLUNA B-C ESQUERDA LEVES DANOS/REPAROS / HODOMETRO INACESSÍVEL / LONGARINA DIANTEIRA DIREITA LEVES DANOS/REPAROS / LONGARINA TRASEIRA DIREITA LEVES DANOS/REPAROS / LONGARINA TRASEIRA ESQUERDA LEVES DANOS/REPAROS / PAINEL DIANTEIRO SUPERIOR LEVES DANOS/REPAROS**
