Cliente  
**CARBUY AUTOMOTIVE BUSINESS LTDA**

**DADOS DO VEÍCULO**

**Observações:**

**CAIXA DE AR/ SOLEIRA ESQUERDA DANIFICADO(A)**

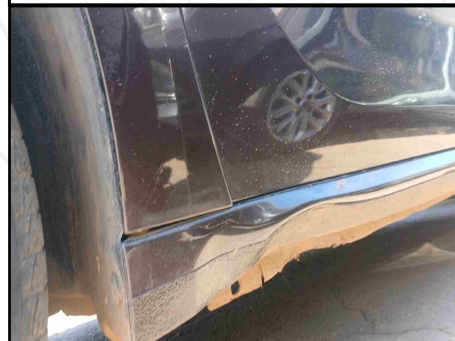
CAIXA DE AR/ SOLEIRA ESQUERDA

| CAIXA DE AR ESQUERDA | | DANIFICADO(A) |
