Cliente  
**CARBUY AUTOMOTIVE BUSINESS LTDA**

| ROW4I25 | 95PBFK31DRB046981 | 95PBFK31DRB046981 | CHERY TIGGO5X SPORT | |
| SÃO LUÍS | MA | MA | VIP LEILÕES - MA | |

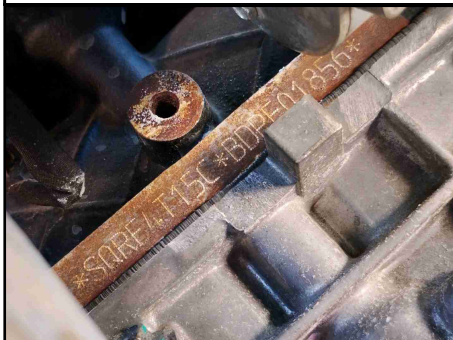
NÚMERO MOTOR

| NÚMERO DO MOTOR | ⚠ | ESTADO INICIAL DE CORROSÃO |

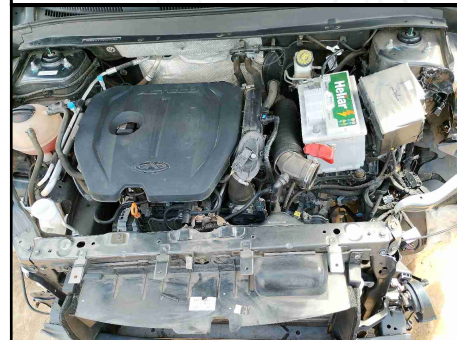
PANORAMICA COMPARTIMENTO MOTOR PEÇAS FALTANTES  
NÚMERO MOTOR ESTADO INICIAL DE CORROSÃO  
HODÔMETRO INACESSÍVEL  
CAIXA DE RODA DIANTEIRA ESQUERDA DANIFICADO(A)  
GRAVAÇÃO VIDRO PARABRISA DANIFICADO(A)  
LONGARINA DIANTEIRA ESQUERDA DANIFICADO(A)  
PAINEL CORTA FOGO DANIFICADO(A)  
PAINEL DIANTEIRO SUPERIOR DANIFICADO(A)  
PANORAMICA PAINEL INTERNO AIR BAG VOLANTE ACIONADO, AIR BAG PAINEL ACIONADO

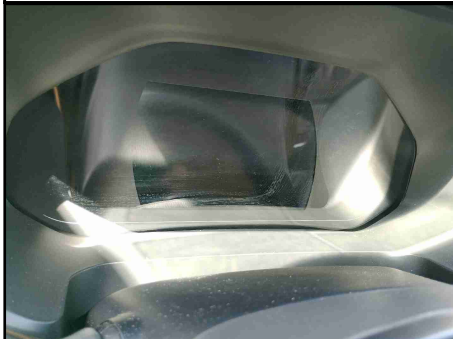
HODÔMETRO

| COMBUSTÍVEL | | | KILOMETRAGEM | RENAVAM |
| ALCOOL/GASOLINA | | | INACESSÍVEL | 01361221825 |

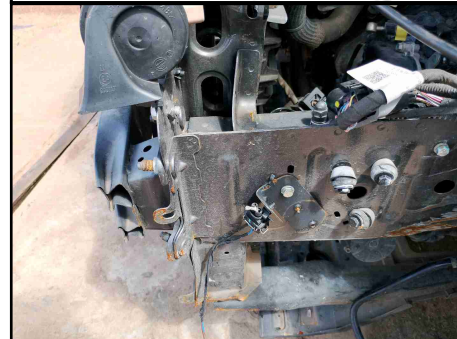
| LONGARINA DIANTEIRA ESQUERDA | ⚠ | DANIFICADO(A) |

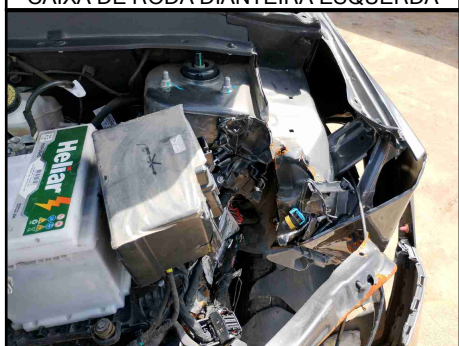
| CAIXA DE RODA DIANTEIRA ESQUERDA | | DANIFICADO(A) |

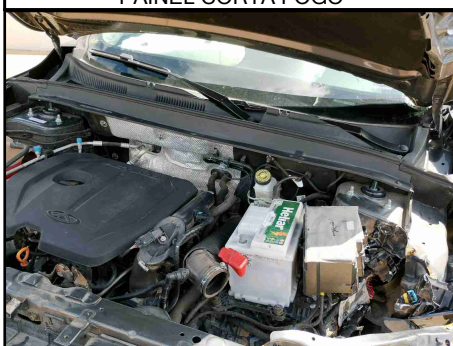
PAINEL CORTA FOGO

| PAINEL CORTA-FOGO | | DANIFICADO(A) |

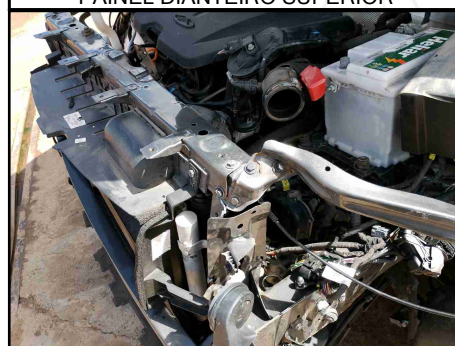
| PAINEL DIANTEIRO SUPERIOR | | DANIFICADO(A) |

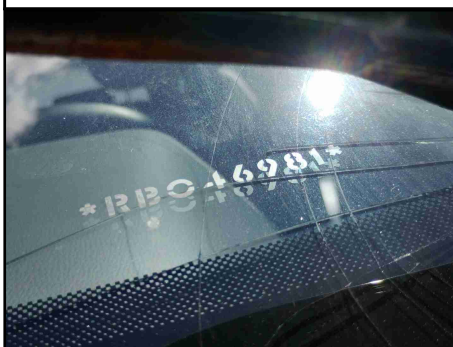
GRAVAÇÃO VIDRO PARABRISA

| GRAVAÇÃO DO VIDRO DO PARA-BRISA | ⚠ | DANIFICADO(A) |
