Placa: **AXT9F78** Marca: **VOLKSWAGEN** Modelo: **KOMBI (STANDARD 1.4Mi(T.Flex))** Cód. Molicar: **05104818-8**  
Chassi: **9BWMF07X1EP019499** Motor: **BTJ834022** Cor: **Branca** Portas: **2** Ano/Modelo: **2013 / 2014**  
Chassi BIN: **9BWMF07X1EP019499** Motor BIN: **BTJ834022** Cor BIN: **BRANCA** Combustível BIN: **ALCOOL/GASOLINA**  
Câmbio: **MANUAL** Combustível: **Alcool/Gasolina** Renavam: **00596675666** KM: **Digital N/V** Cód. Fipe: **005238-8**

**IV - Exame de Agregados****A) Chapa suporte da numeração do chassi:**

**VI - Avarias Constatadas**

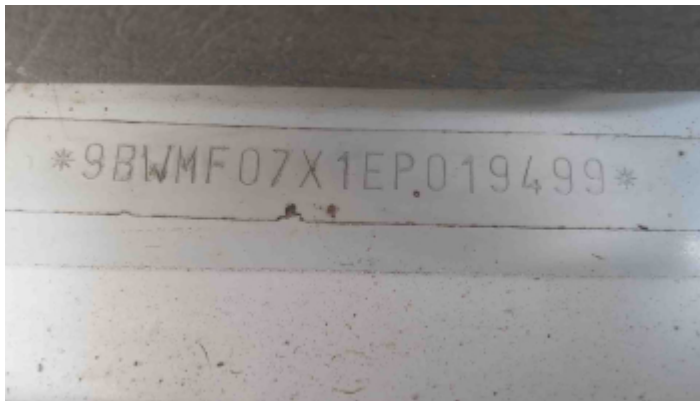
1.2.1 - Dentro dos padrões habituais do fabricante, não apresentado anormalidade.

Foto da gravação do chassi : 9BWMF07X1EP019499

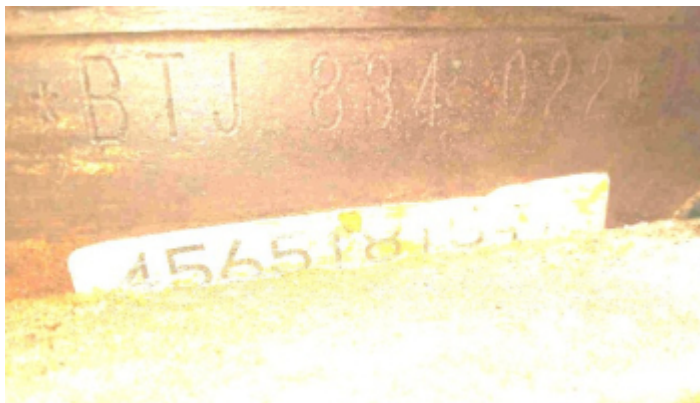
4.2.1 - Dentro dos padrões habituais do fabricante, não apresentado anormalidade.

Foto do número do motor : BTJ834022

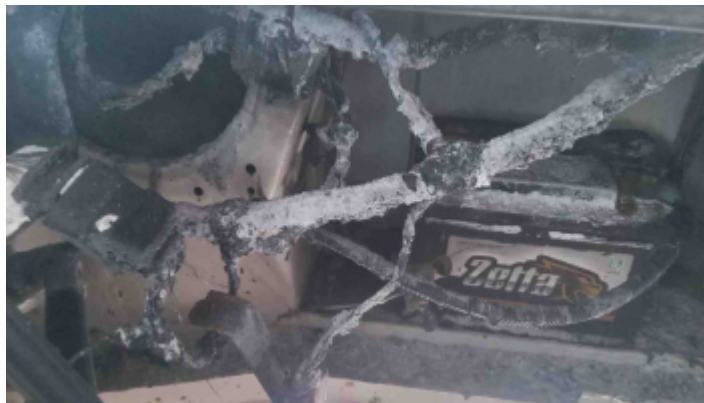
Detalhe da Avaria

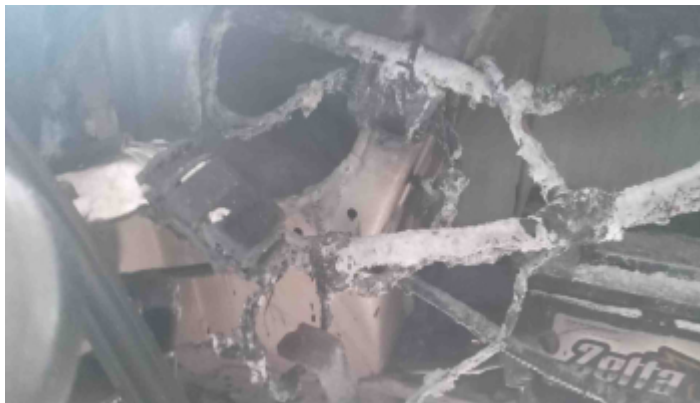
Detalhe da Avaria

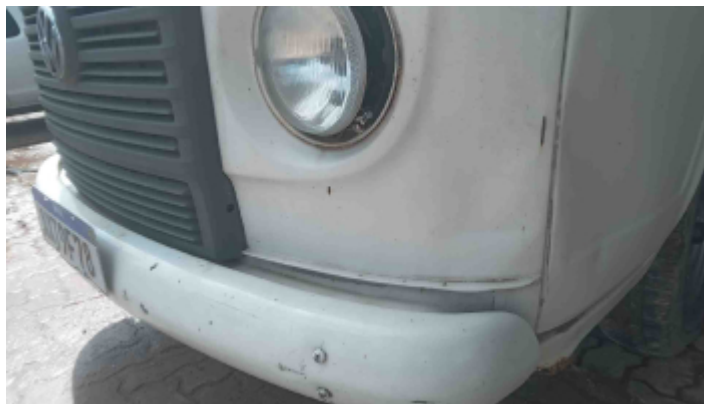
Detalhe da Avaria

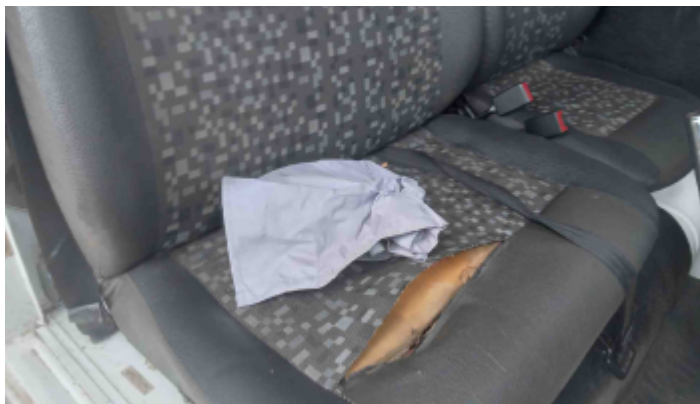
**\* AVARIAS : PORTA DIANT. DIREITA, PORTA DIANT.ESQUERDA, LATERAL DIREITA, LATERAL ESQUERDA, PARACHOQUE DIANTEIRO E TRASEIRO AVARIADOS. BANCO DIAT. DIREITO RASGADO \***

Foto Avaria Banco Passageiros

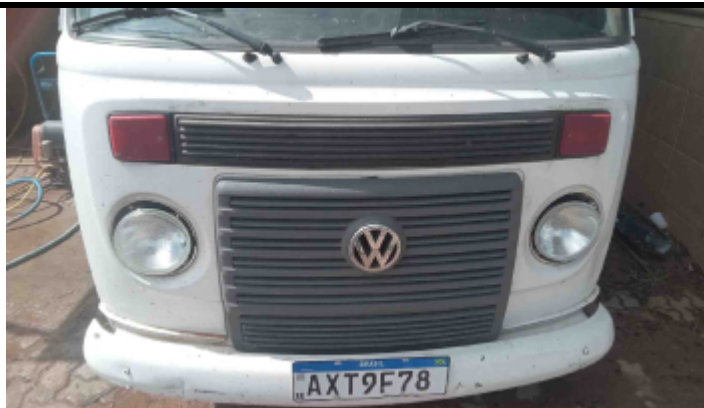
Grade; Porta Direita Dianteira; Banco Passageiros; Lateral Direita; Lateral Esquerda; Pára-Choque Dianteiro; Pára-Choque Traseiro; Porta Esquerda Dianteira; Motor

Foto Avaria Grade

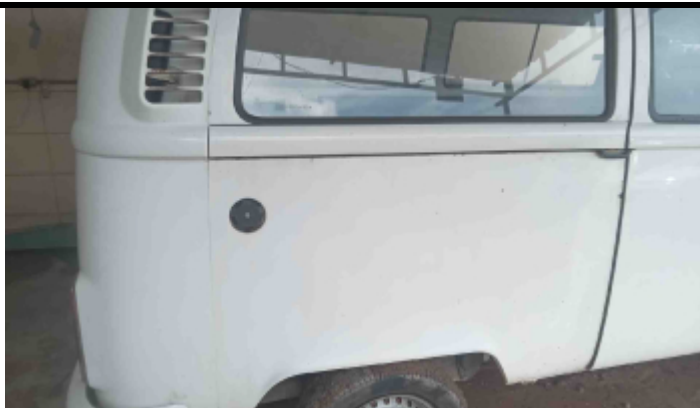
Foto Avaria Lateral Direita

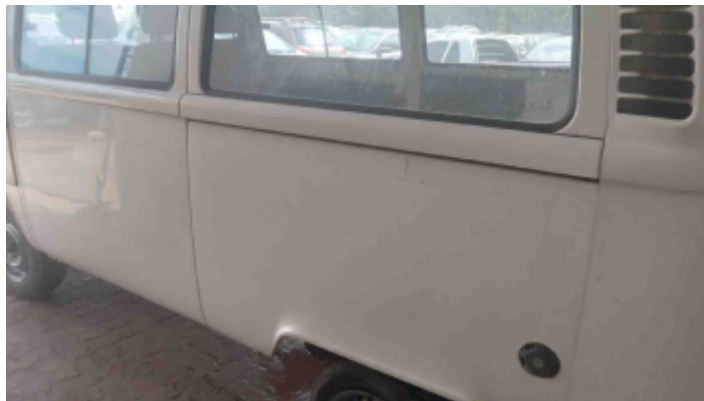
Foto Avaria Lateral Esquerda

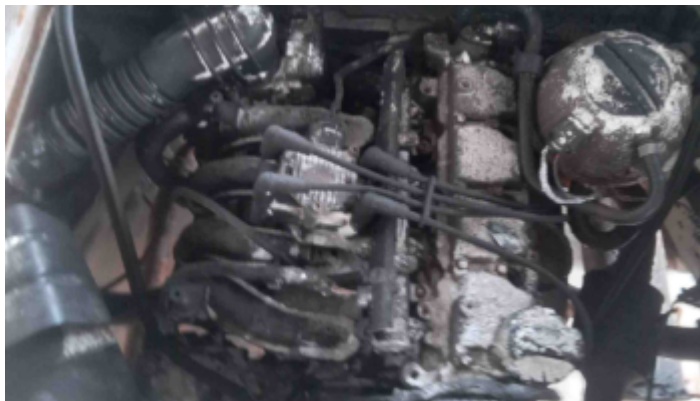
**\* FIAÇÃO PARTE ELÉTRICA E MOTOR COM PRINCÍPIOS DE INCÊNDIO \***

Foto Avaria Motor

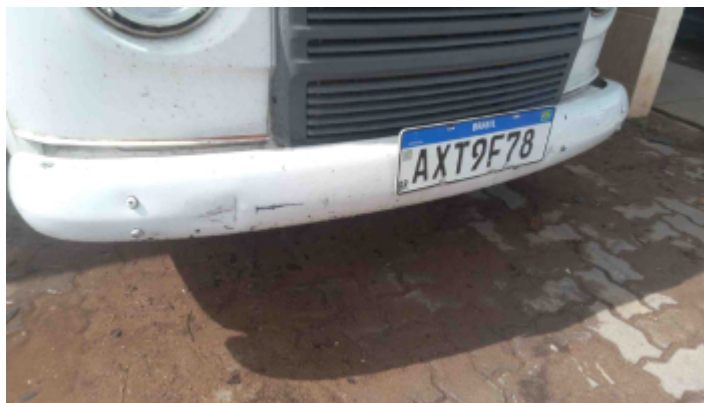
Foto Avaria Pára-Choque Dianteiro

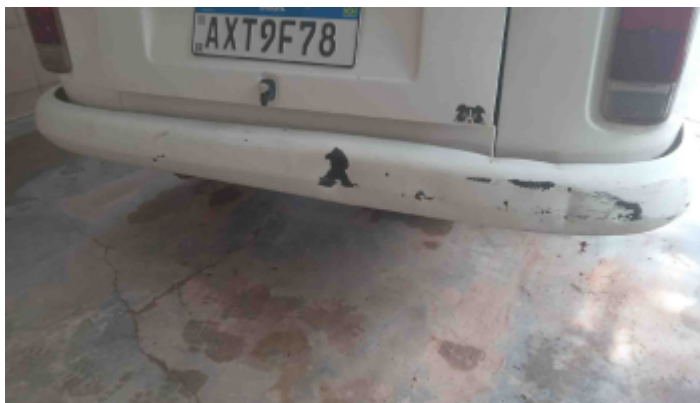
Foto Avaria Pára-Choque Traseiro

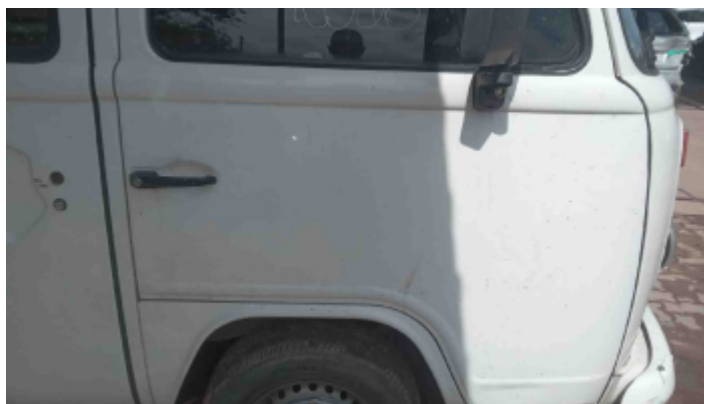
Foto Avaria Porta Direita Dianteira
