Cliente  
**CARBUY AUTOMOTIVE BUSINESS LTDA**

| | | | <b>FIAT PALIO WK ADVEN</b> | |

CAIXA DE AR/SOLEIRA DIREITA DANIFICADO(A) / CAIXA DE RODA DIANTEIRA DIREITA DANIFICADO(A) / COLUNA A ESQUERDA REPARADO(A) / COLUNA C ESQUERDA DANIFICADO(A) / COLUNA CENTRAL ESQUERDA DANIFICADO(A) / ETIQUETA ETA COMPARTIMENTO MOTOR DANIFICADA / HODÔMETRO INACESSÍVEL / PAINEL DIANTEIRO SUPERIOR DANIFICADO(A) / PAINEL TRASEIRO DANIFICADO

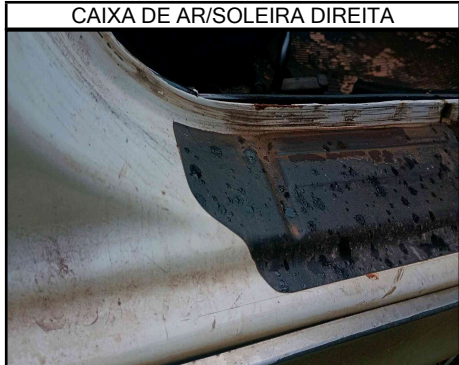
CAIXA DE AR/SOLEIRA DIREITA

| CAIXA DE AR DIREITA | | DANIFICADO(A) |

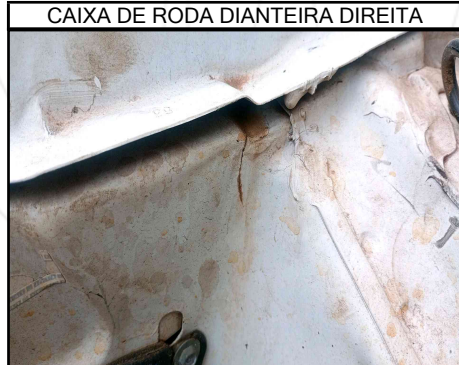
| CAIXA DE RODA DIANTEIRA DIREITA | | DANIFICADO(A) |

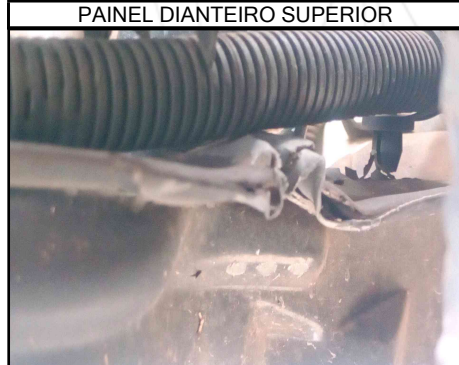
| PAINEL DIANTEIRO SUPERIOR | | DANIFICADO(A) |

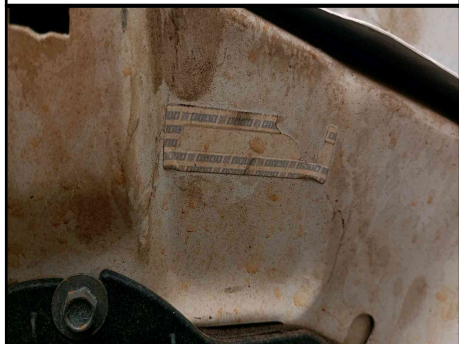
ETIQUETA ETA COMPARTIMENTO MOTOR

| ETIQUETA ETA DO MOTOR | | DANIFICADA |

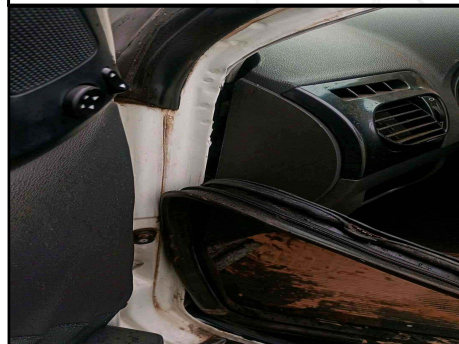
| COLUNA A ESQUERDA | | REPARADO(A) |

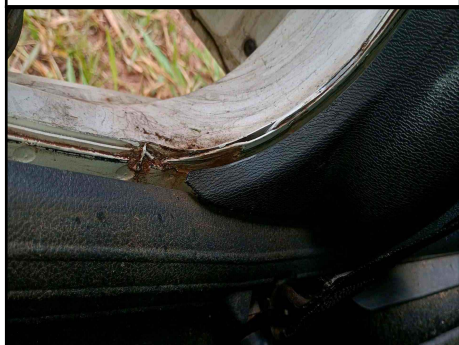
| COLUNA CENTRAL ESQUERDA | | DANIFICADO(A) |

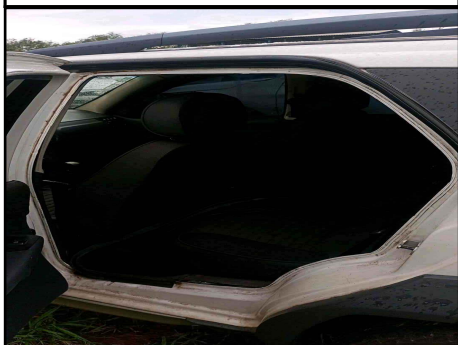
| COLUNA C ESQUERDA | | DANIFICADO(A) |
