Cliente
BANCO BRADESCO FINANCIAMENTOS S

DADOS DO VEÍCULO

PLACA	CHASSI	CHASSI BIN	MARCA/MODELO	
			CHEVROLET/MONTANA LS	
ANO FABRICAÇÃO	ANO MODELO	MOTOR BIN	MOTOR OBSERVADO	COR
2011	2012			BRANCA
COMBUSTÍVEL			KILOMETRAGEM	RENAVAM
ALCOOL/GASOLINA			344841	
CIDADE VISTORIA	ESTADO VISTORIA	UF VISTORIA	PATIO VISTORIA	
CAMAÇARI	BA	BA

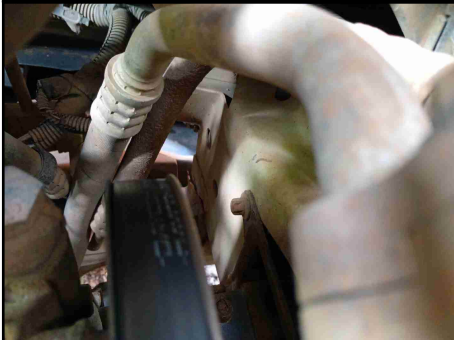
LONGARINA TRASEIRA DIREITA	 	DANIFICADO
LONGARINA TRASEIRA ESQUERDA	 	DANIFICADO
LONGARINA DIANTEIRA DIREITA	 	DANIFICADO(A)
LONGARINA DIANTEIRA ESQUERDA

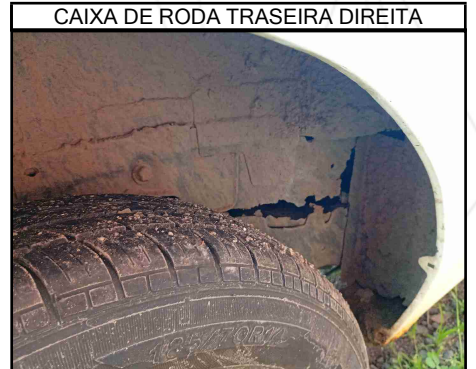
CAIXA DE RODA TRASEIRA DIREITA

DANIFICADO(A)
ASSOALHO CENTRAL DIREITO

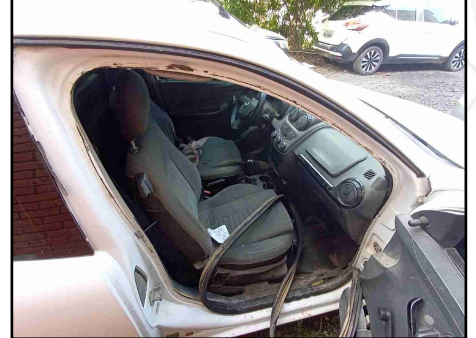
COLUNA A DIREITA

DANIFICADO(A)
------------------	---	---------------

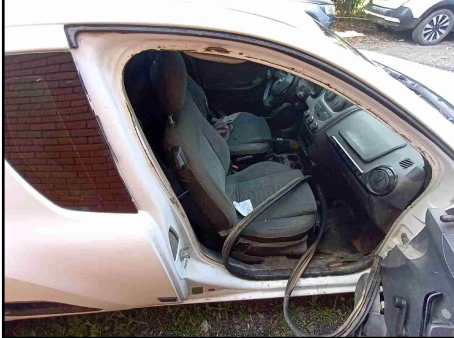
COLUNA CENTRAL DIREITA

DANIFICADO(A)
COLUNA C DIREITA

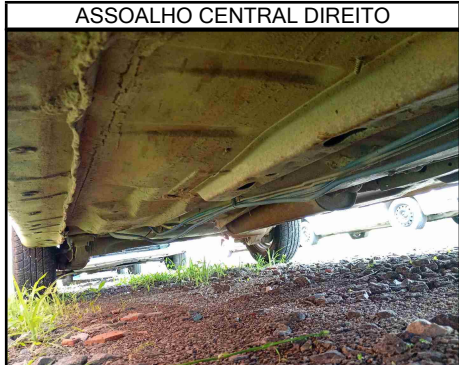
ASSOALHO CENTRAL DIREITO

DANIFICADO(A)
CAIXA DE AR DIREITA

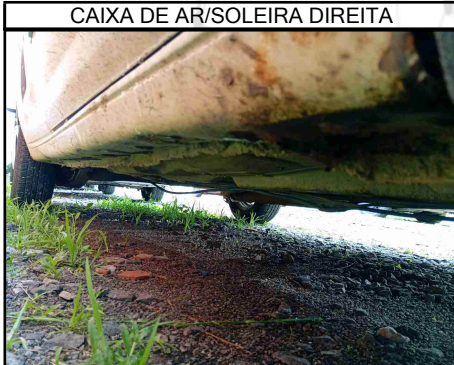
CAIXA DE AR/SOLEIRA DIREITA

DANIFICADO(A)
CAIXA DE RODA DIANTEIRA DIREITA

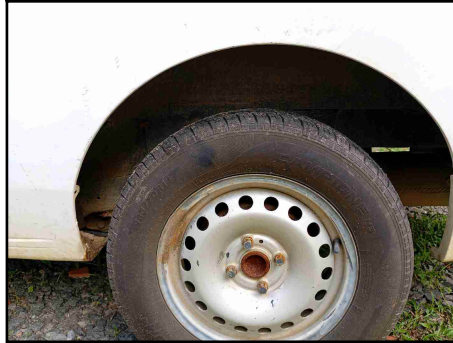
DANIFICADO(A)
CAIXA DE RODA TRASEIRA ESQUERDA

ASSOALHO CENTRAL ESQUERDO

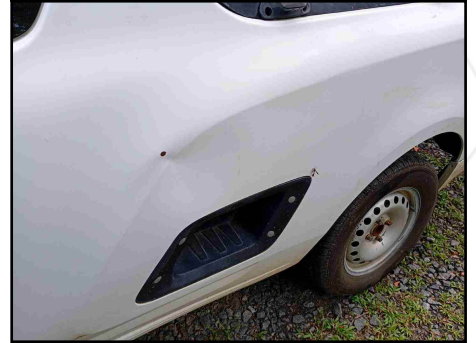
TETO DANIFICADO(A)
LATERAL ESQUERDA DANIFICADO
PLACA TRASEIRA DANIFICADO(A)
COLUNA A DIREITA DANIFICADO(A)
COLUNA CENTRAL DIREITA DANIFICADO(A)
LONGARINA TRASEIRA DIREITA DANIFICADO
LONGARINA TRASEIRA ESQUERDA DANIFICADO
LONGARINA DIANTEIRA DIREITA DANIFICADO(A)
ASSOALHO CENTRAL DIREITO DANIFICADO(A)
ASSOALHO CENTRAL ESQUERDO DANIFICADO(A)
CAIXA DE AR/ SOLEIRA ESQUERDA DANIFICADO(A)
CAIXA DE AR/SOLEIRA DIREITA DANIFICADO(A)
CAIXA DE RODA TRASEIRA DIREITA DANIFICADO(A)
