DADOS DO VEÍCULO

PLACA	CHASSI	CHASSI BIN	MARCA/MODELO	
			CHEVROLET ONIX 10MT	
ANO FABRICAÇÃO	ANO MODELO	MOTOR BIN	MOTOR OBSERVADO	COR
2020	2020		LT1	BRANCA
COMBUSTÍVEL			KILOMETRAGEM	RFNAVAM
ALCO/GASOL			201837	
CIDADE VISTORIA	ESTADO VISTORIA	UF VISTORIA	PATIO VISTORIA	
PORTO VELHO	RO	RO

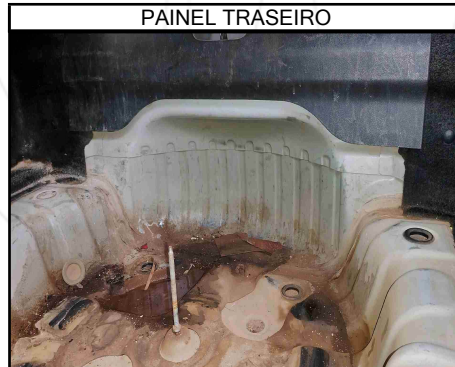
CAIXA DE AR/SOLEIRA DIREITA DANIFICADO(A)
PAINEL DIANTEIRO SUPERIOR DANIFICADO(A)
PAINEL TRASEIRO DANIFICADO
