Cliente  
**CARBUY AUTOMOTIVE BUSINESS LTDA**

| | | | <b>CHEVROLET PRISMA</b> | |
| | | | <b>10MT JOYE</b> | |

**ASSOALHO CENTRAL DIREITO DANIFICADO(A) / ASSOALHO CENTRAL ESQUERDO DANIFICADO(A) / CAIXA DE ESTEPE DANIFICADO / HODÔMETRO INACESSÍVEL / POSSUI GNV / PAINEL TRASEIRO DANIFICADO / LONGARINA TRASEIRA DIREITA DANIFICADO**

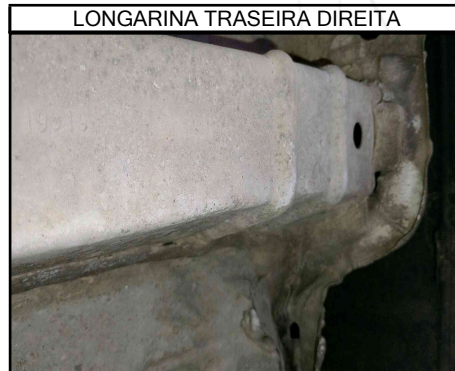
| LONGARINA TRASEIRA DIREITA | | <b>DANIFICADO</b> |

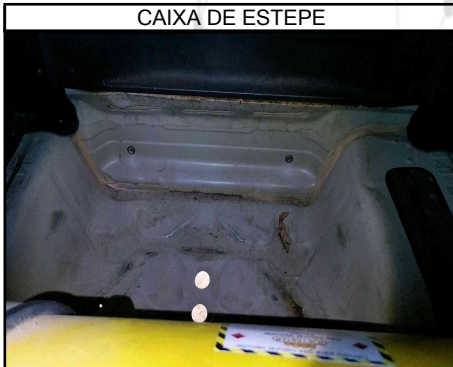
**CAIXA DE ESTEPE**

| CAIXA DE ESTEPE | | DANIFICADO |

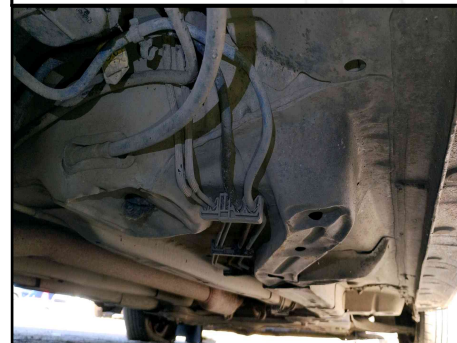
**ASSOALHO CENTRAL DIREITO**

| ASSOALHO CENTRAL DIREITO | | DANIFICADO(A) |

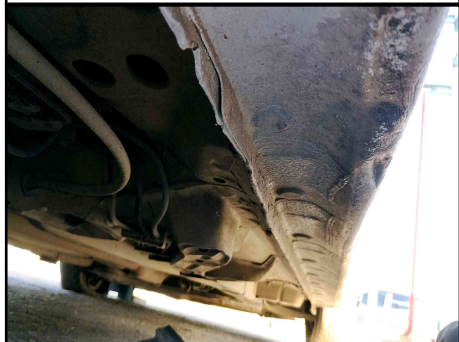
CAIXA DE AR/SOLEIRA DIREITA

| CAIXA DE AR DIREITA | | DANIFICADO(A) |

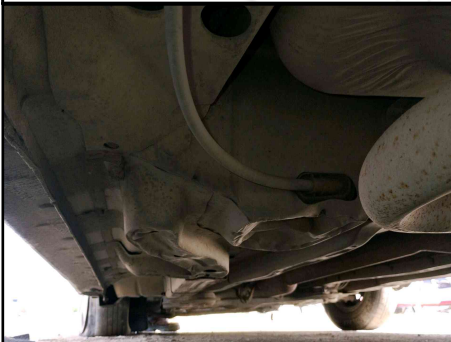
| ASSOALHO CENTRAL ESQUERDO | | DANIFICADO(A) |

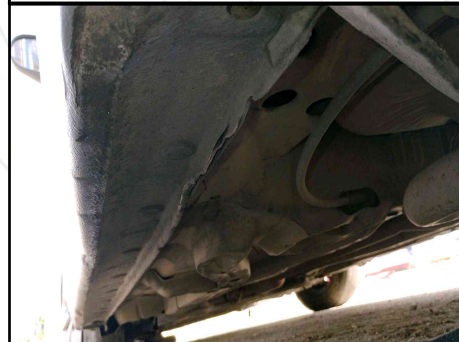
CAIXA DE AR/ SOLEIRA ESQUERDA

| CAIXA DE AR ESQUERDA | | DANIFICADO(A) |
