Cliente  
**VIP LEILÕES GESTÃO E LOGÍSTICA**

| PLACA<br><b>THD0E40</b> | CHASSI<br><b>9C6DG25G0S0014676</b> | CHASSI BIN<br><b>9C6DG25G0S0014676</b> | MARCA/MODELO<br><b>YAMAHA CROSSER S ABS</b> | |

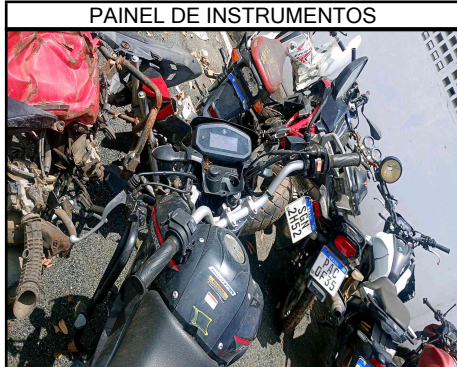
PAINEL DE INSTRUMENTOS

| PAINEL | | DANIFICADO(A) |

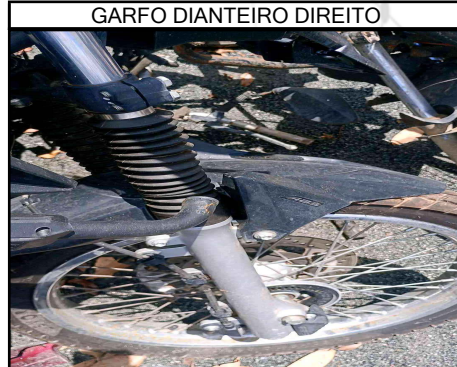
| GARFO DIANTEIRO DIREITO | | DANIFICADO(A) |

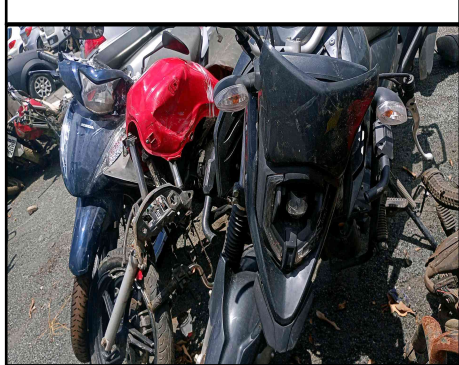
FAROL/BLOCO ÓPTICO

| FAROL / BLOCO ÓPTICO | | DANIFICADO(A) |

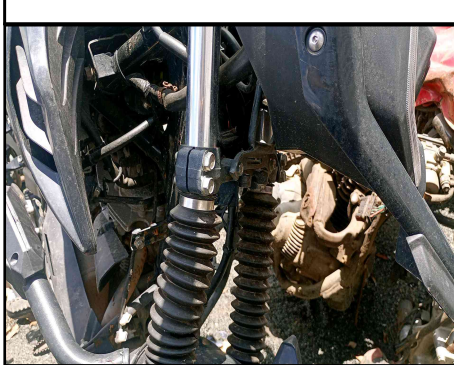
MESA INFERIOR SUSPENSÃO DIANTEIRA

| MESA INFERIOR | | DANIFICADO(A) |

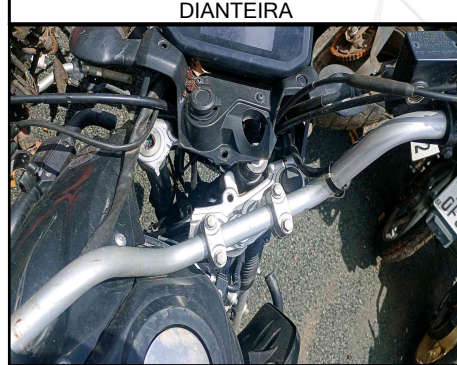
MESA SUPERIOR SUSPENSÃO DIANTEIRA

| MESA SUPERIOR | | DANIFICADO(A) |

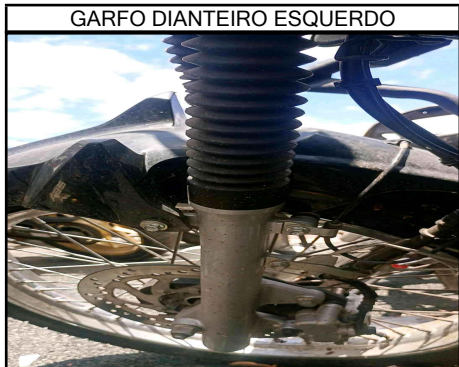
| GARFO DIANTEIRO ESQUERDO | | DANIFICADO(A) |

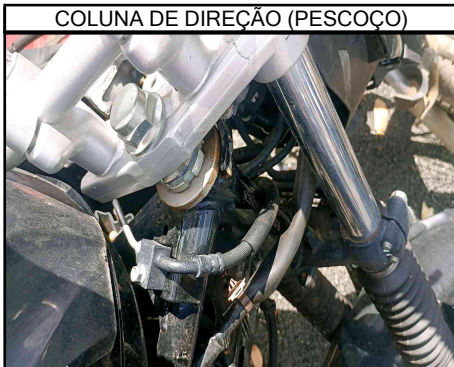
COLUNA DE DIREÇÃO (PESCOÇO)

| COLUNA DE DIREÇÃO | | DANIFICADO |

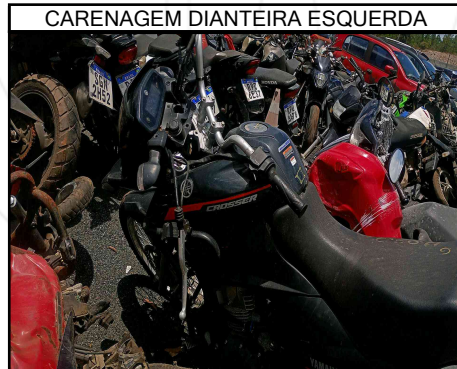
CARENAGEM DIANTEIRA ESQUERDA

| CARENAGEM ESQUERDA | | DANIFICADO(A) |
