Cliente
CARBUY AUTOMOTIVE BUSINESS LTDA

PLACA	CHASSI	CHASSI BIN	MARCA/MODELO
			CHEVROLET ONIX 10MT LT2
ANO FABRICAÇÃO	ANO MODELO	MOTOR BIN	MOTOR OBSERVADO
2020	2020		
COMBUSTÍVEL			COR
ALCOOL/GASOLINA			PRETA
CIDADE VISTORIA	ESTADO VISTORIA	UF VISTORIA	RENAVAM
ILHOTA	SC	SC	
			KILOMETRAGEM
			118013
			PATIO VISTORIA

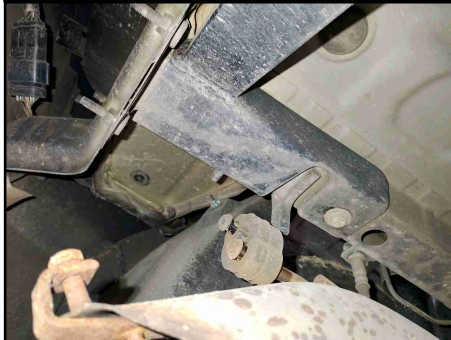
LONGARINA TRASEIRA ESQUERDA

CAIXAS DE AR - SOLEIRA ESQUERDA, DANOS/REPAROS
LONGARINA TRASEIRA DIREITA, DANIFICADA PERFURADA PARA FIXAÇÃO DO ENGATE
LONGARINA TRASEIRA ESQUERDA, DANIFICADA PERFURADA PARA FIXAÇÃO DO ENGATE
ETIQUETA ETA COLUNA B DIREITA DANIFICADA
