Cliente  
**VIP LEILÕES GESTÃO E LOGÍSTICA**

| QLB1A33 | 2FMPK4K87GBC46275 | 2FMPK4K87GBC46275 | FORD FORD EDGE 35 | |
| CAMAÇARI | BA | BA | VIP CAMAÇARI - BA | |

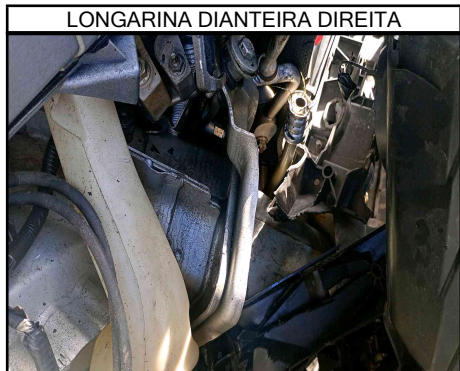
| LONGARINA DIANTEIRA DIREITA | | DANIFICADO(A) |

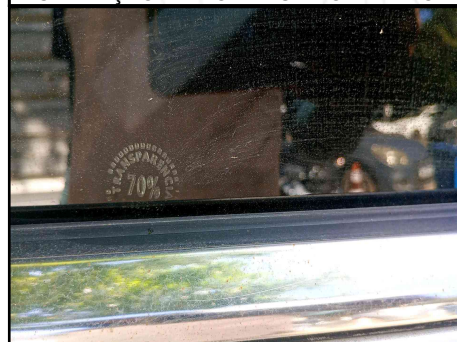
**GRAVAÇÃO VIDRO TRASEIRO DIREITO**

| GRAVAÇÃO DO VIDRO TRASEIRO DIREITO | | SEM GRAVAÇÃO |

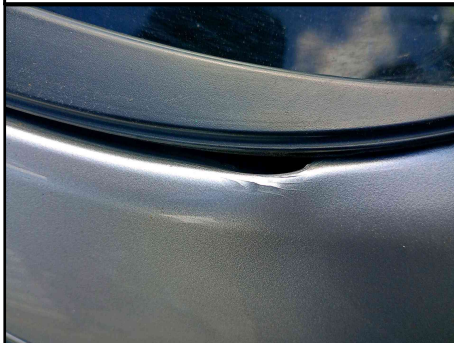
**COLUNA C DIREITA**

| COLUNA C DIREITA | | DANIFICADO(A) |

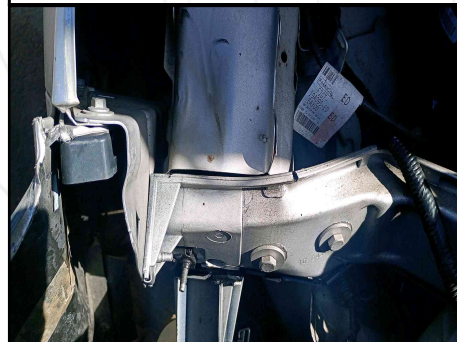
| CAIXA DE RODA DIANTEIRA DIREITA | | DANIFICADO(A) |

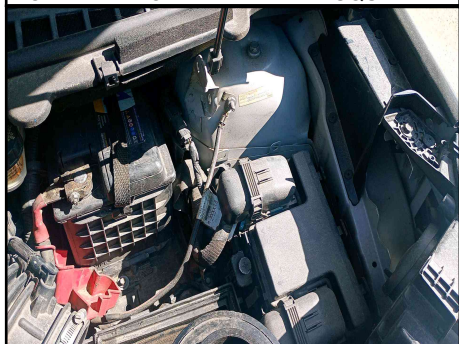
| CAIXA DE RODA DIANTEIRA ESQUERDA | | DANIFICADO(A) |

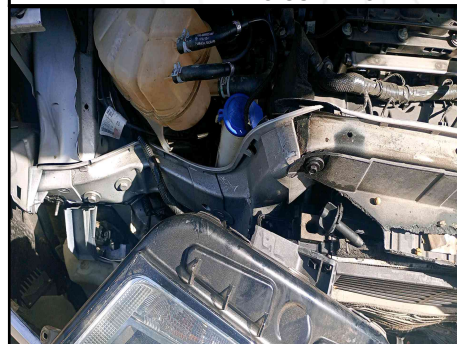
| PAINEL DIANTEIRO SUPERIOR | | DANIFICADO(A) |

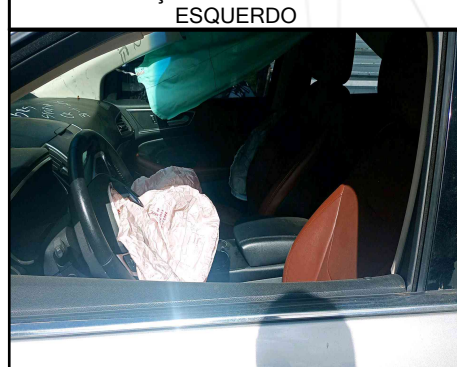
GRAVAÇÃO VIDRO DIANTEIRO  
ESQUERDO

| GRAVAÇÃO DO VIDRO DIANTEIRO ESQUERDO | | SEM GRAVAÇÃO |
