**DADOS DO VEÍCULO**

| ANO FABRICAÇÃO | ANO MODELO | MOTOR BIN | HONDA CG 160 FAN | |
| SÃO PAULO | SP | SP | CARBUY - JABAQUARA /SP | |

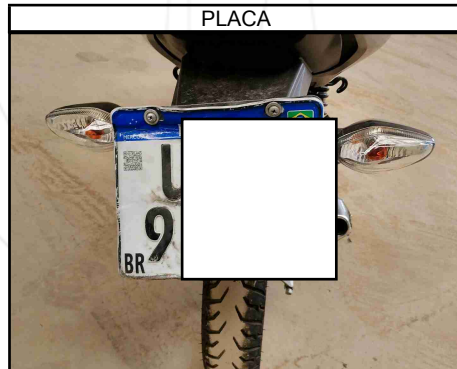
PLACA DANIFICADA  
HODÔMETRO INACESSÍVEL  
LATERAL DIREITA DANIFICADO(A)  
LATERAL ESQUERDA DANIFICADO(A)  
CHASSI (PARTES VISÍVEIS) DANIFICADO  
CARENAGEM DIANTEIRA DIREITA DANIFICADO(A)  
CARENAGEM DIANTEIRA ESQUERDA DANIFICADO(A)

| CONDIÇÃO DA PLACA | | DANIFICADA |

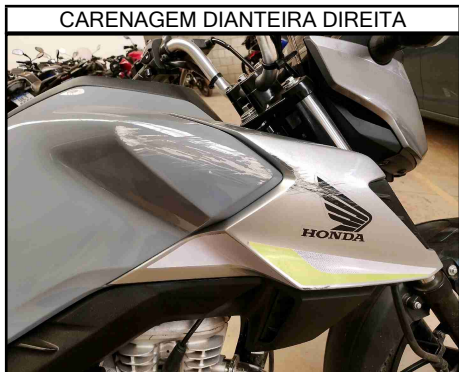
CARENAGEM DIANTEIRA DIREITA

| CARENAGEM DIREITA | | DANIFICADO(A) |

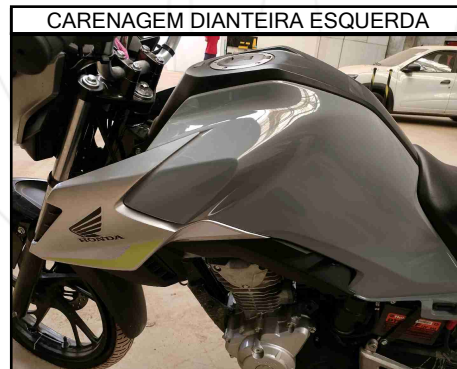
CARENAGEM DIANTEIRA ESQUERDA

| CARENAGEM ESQUERDA | | DANIFICADO(A) |
