**CLIENTE**

Cliente  
**BANCO BRADESCO FINANCIAMENTOS S.A.**

**DADOS DO VEÍCULO**

| | | | <b>RENAULT/SANDERO AUTH</b> | |

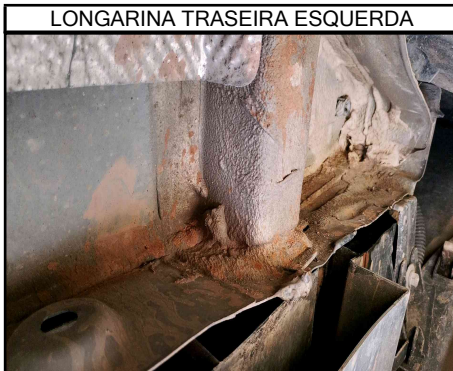
| LONGARINA TRASEIRA ESQUERDA | | DANIFICADO |

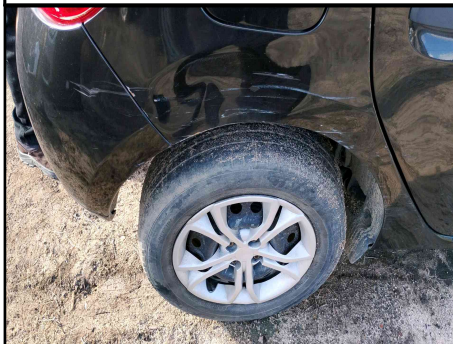
| CAIXA DE RODA TRASEIRA DIREITA | | DANIFICADO(A) |

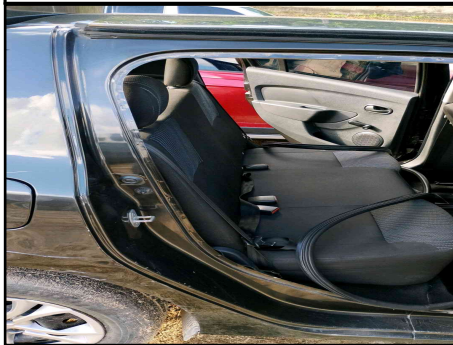
| COLUNA C DIREITA | | DANIFICADO(A) |

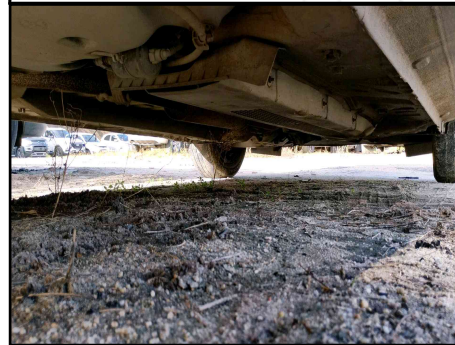
| ASSOALHO CENTRAL DIREITO | | DANIFICADO(A) |

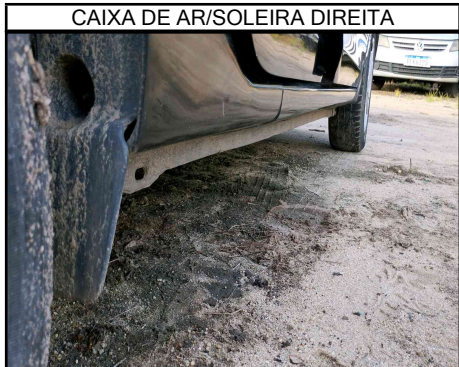
CAIXA DE AR/SOLEIRA DIREITA

| CAIXA DE AR DIREITA | | REPARADO(A) |

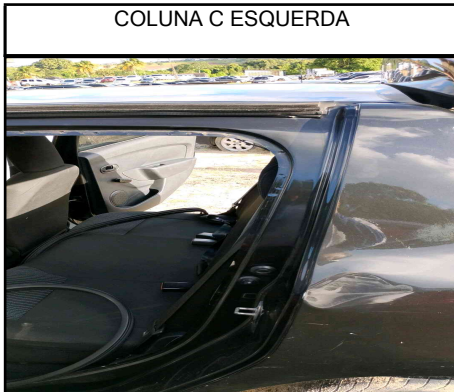
| COLUNA C ESQUERDA | | DANIFICADO(A) |

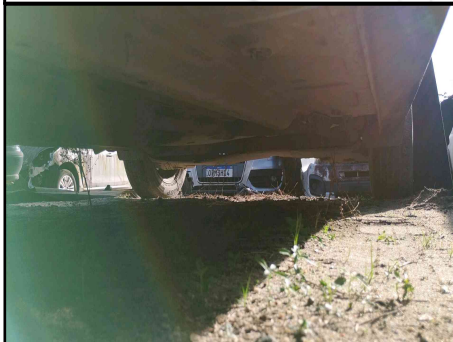
**ASSOALHO CENTRAL ESQUERDO**

| ASSOALHO CENTRAL ESQUERDO | | DANIFICADO(A) |

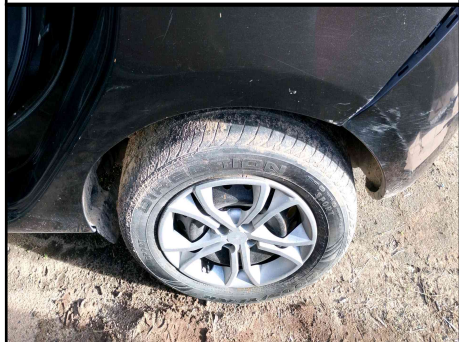
**CAIXA DE RODA TRASEIRA ESQUERDA**

| CAIXA DE RODA TRASEIRA ESQUERDA | | DANIFICADO(A) |
