Cliente  
**VIP LEILÕES GESTÃO E LOGÍSTICA**

| PLACA<br><b>RCX9E17</b> | CHASSI<br><b>93YRBB007MJ772184</b> | CHASSI BIN<br><b>93YRBB007MJ772184</b> | MARCA/MODELO<br><b>RENAULT KWID ZEN 10MT</b> |

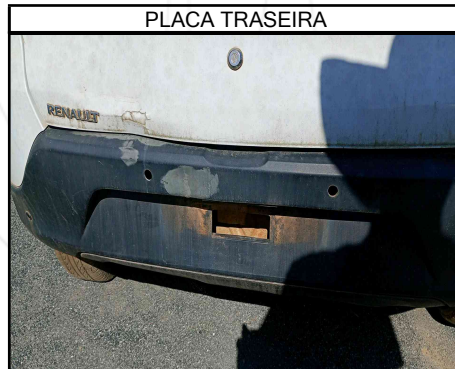
| PLACA TRASEIRA | | AUSENTE |

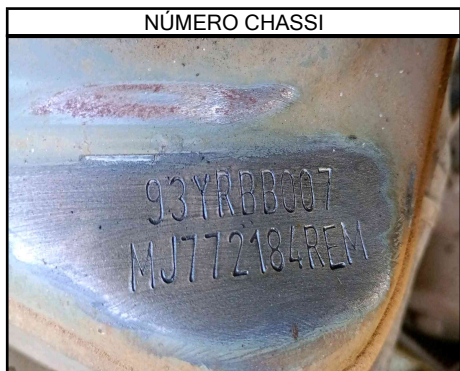
NÚMERO CHASSI

| NÚMERO DO CHASSI | | REMARCATO |

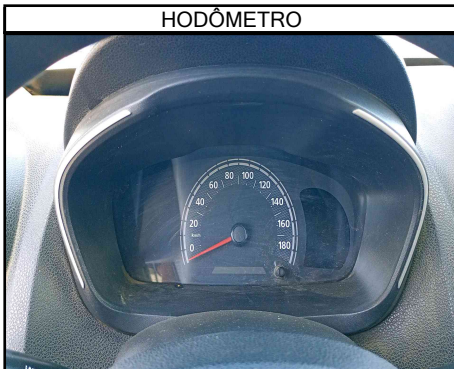
CHASSI REMARCADO, HODÔMETRO DESLIGADO, ASSOALHO CENTRAL (DIR/ESQ) DANIFICADO(A), CAIXA DE AR/SOLEIRA ESQUERDA DANIFICADO(A), CAIXA DE ESTEPE DANIFICADO, ETIQUETA ETA COLUNA DANIFICADA, ETIQUETA ETA COMPARTIMENTO MOTOR AUSENTE, GRAVAÇÕES DE TODOS OS VIDROS REMARCADAS, LONGARINA DIANTEIRA ESQUERDA DANIFICADO(A), LONGARINAS TRASEIRAS (DIR/ESQ) DANIFICADO, PAINEL TRASEIRO DANIFICADO, PANORÂMICA COMPARTIMENTO MOTOR PEÇAS FALTANTES CONFORME PESQUISA, VEICULO APRESENTA HISTÓRICO DE ROUBO/FURTO, HISTÓRICO ESTE QUE NÃO NOS INFORMA A ORIGEM DO MESMO. DESTA FORMA NÃO PODENDO SER APONTADO QUAISQUER INDÍCIOS DE ENCHENTE OU OUTRO TIPO DE AVARIA PROVENIENTE DA COMERCIALIZAÇÃO EM PATIO.

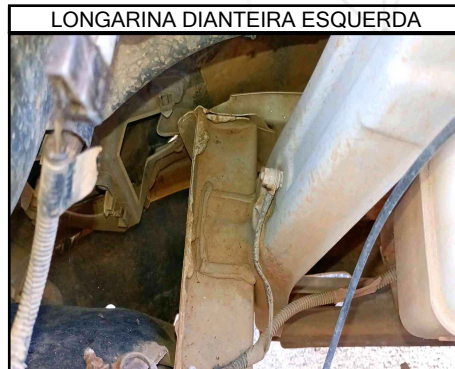
| LONGARINA DIANTEIRA ESQUERDA | | DANIFICADO(A) |

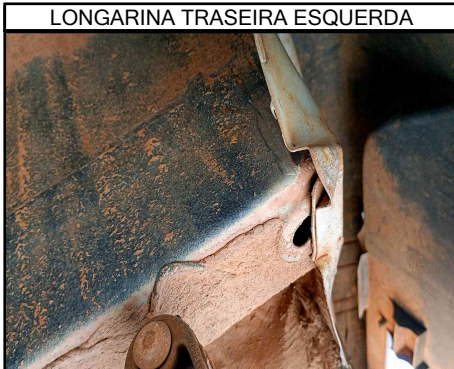
| LONGARINA TRASEIRA ESQUERDA | | DANIFICADO |

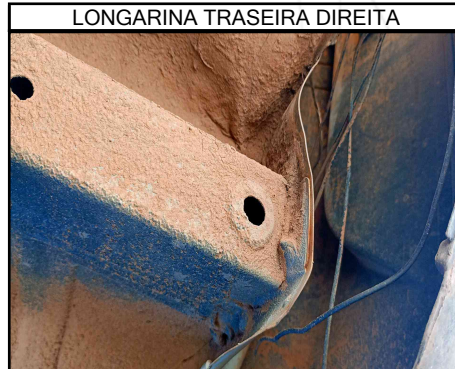
| LONGARINA TRASEIRA DIREITA | | DANIFICADO |

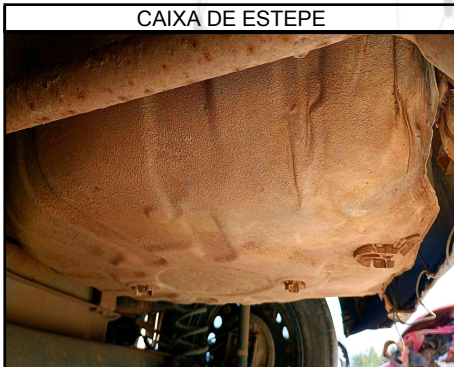
| CAIXA DE ESTEPE | | DANIFICADO |

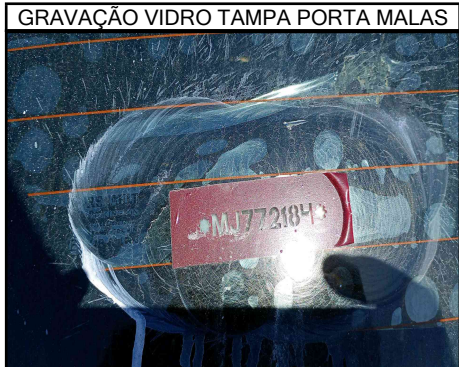
GRAVAÇÃO VIDRO TAMPA PORTA MALAS

| GRAVAÇÃO DO VIGIA TRASEIRO | | DANIFICADO(A) |

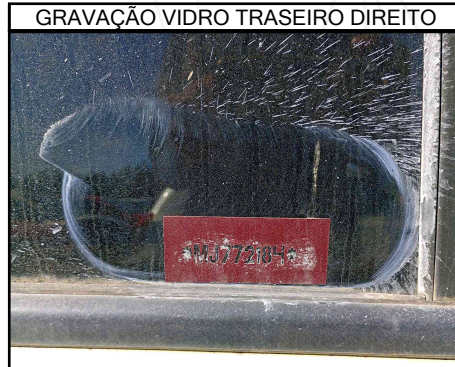
GRAVAÇÃO VIDRO TRASEIRO DIREITO

| GRAVAÇÃO DO VIDRO TRASEIRO DIREITO | | REMARCATO |

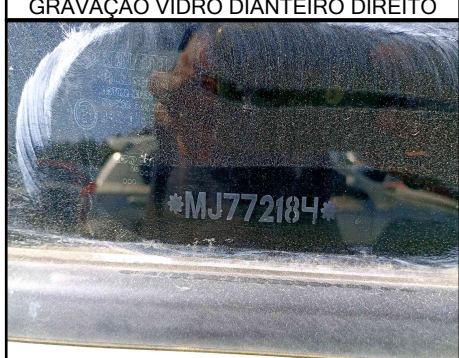
GRAVAÇÃO VIDRO DIANTEIRO DIREITO

| GRAVAÇÃO DO VIDRO DIANTEIRO DIREITO | | REMARCATO |

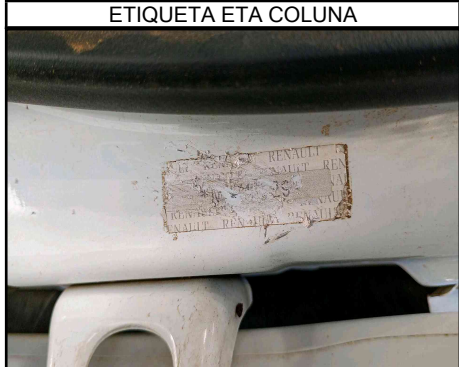
ETIQUETA ETA COLUNA

| ETIQUETA ETA DA COLUNA | | DANIFICADA |

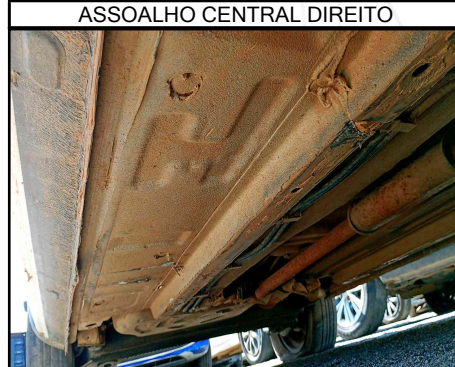
| ASSOALHO CENTRAL DIREITO | | DANIFICADO(A) |

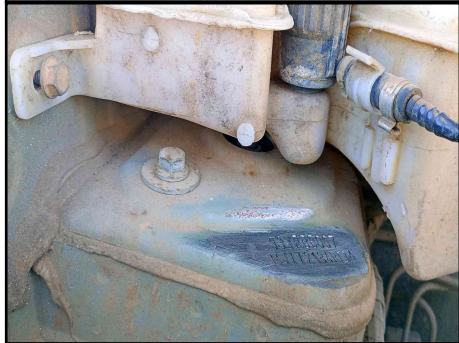
ETIQUETA ETA COMPARTIMENTO  
MOTOR

| ETIQUETA ETA DO MOTOR | | AUSENTE |

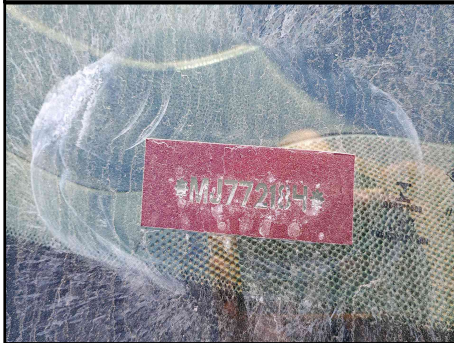
GRAVAÇÃO VIDRO PARABRISA

| GRAVAÇÃO DO VIDRO DO PARA-BRISA | | REMARCATO |

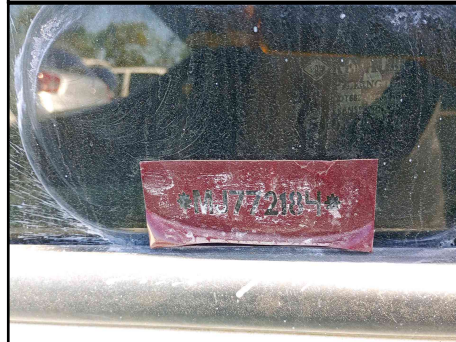
GRAVAÇÃO VIDRO DIANTEIRO  
ESQUERDO

| GRAVAÇÃO DO VIDRO DIANTEIRO ESQUERDO | | REMARCATO |

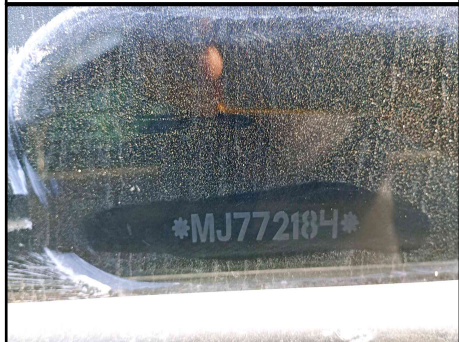
**GRAVAÇÃO VIDRO TRASEIRO  
ESQUERDO**

| GRAVAÇÃO DO VIDRO TRASEIRO ESQUERDO | | REMARCATO |

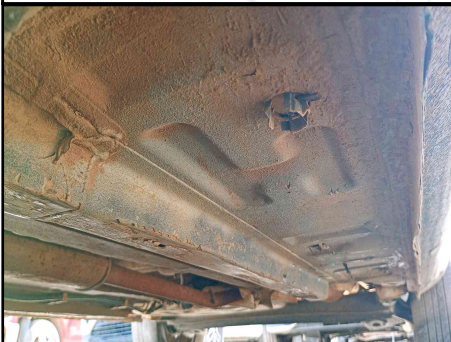
**ASSOALHO CENTRAL ESQUERDO**

| ASSOALHO CENTRAL ESQUERDO | | DANIFICADO(A) |

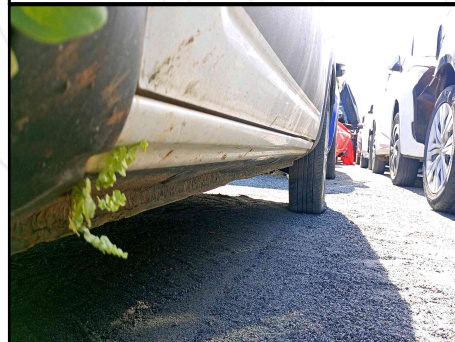
**CAIXA DE AR/ SOLEIRA ESQUERDA**

| CAIXA DE AR ESQUERDA | | DANIFICADO(A) |
