Cliente  
**CARBUY AUTOMOTIVE BUSINESS LTDA**

**DADOS DO VEÍCULO**

| PLACA | CHASSI | CHASSI BIN | MARCA/MODELO |
|---|---|---|---|
| <b>TGS7H56</b> | <b>9886111LHSK651921</b> | <b>9886111LHSK651921</b> | <b>JEEP/RENEGADE LGTD T270</b> |

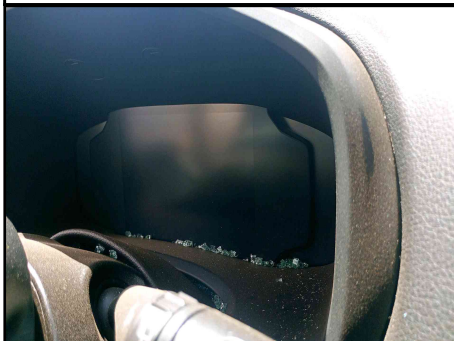
**AIR BAG LATERAL ACIONADO, HODÔMETRO DESLIGADO, CAIXA DE AR/SOLEIRA ESQUERDA DANIFICADO(A), CAIXA DE RODA TRASEIRA ESQUERDA DANIFICADO(A), COLUNAS A, C E CENTRAL (ESQ) DANIFICADO(A)**  
CONFORME PESQUISA, VEÍCULO APRESENTA HISTÓRICO DE SINISTRO, HISTÓRICO ESTE QUE NÃO NOS INFORMA A ORIGEM DO MESMO. DESTA FORMA NÃO PODENDO SER APONTADO QUAISQUER INDÍCIOS DE ENCHENTE OU OUTRO TIPO DE AVARIA PROVENIENTE DA COMERCIALIZAÇÃO EM PÁTIO.

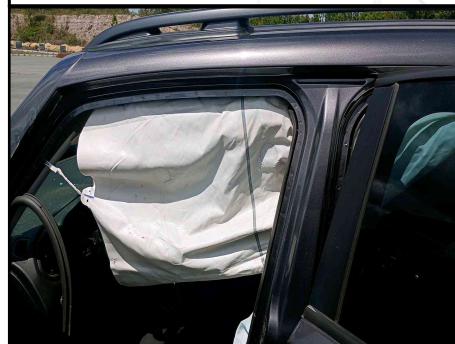
| COLUNA A ESQUERDA | | DANIFICADO(A) |

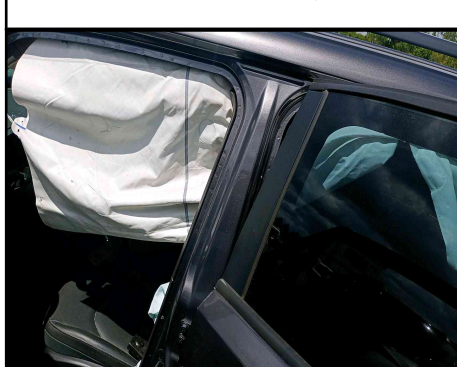
| COLUNA CENTRAL ESQUERDA | | DANIFICADO(A) |

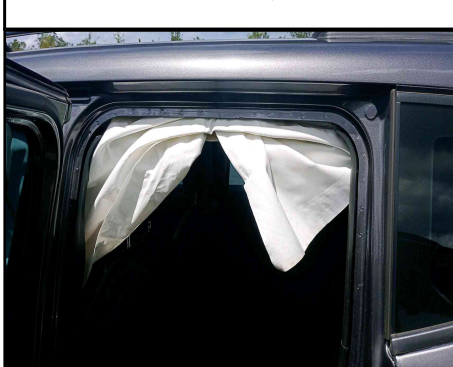
| COLUNA C ESQUERDA | | DANIFICADO(A) |

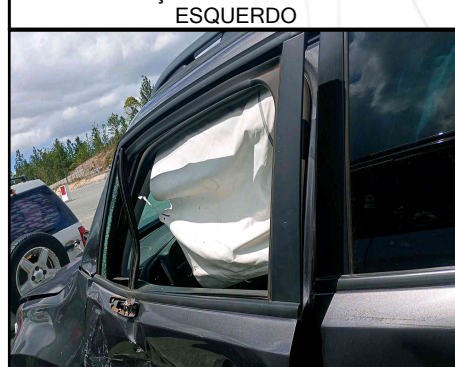
GRAVAÇÃO VIDRO DIANTEIRO  
ESQUERDO

| GRAVAÇÃO DO VIDRO DIANTEIRO ESQUERDO | | <b>DANIFICADO(A)</b> |

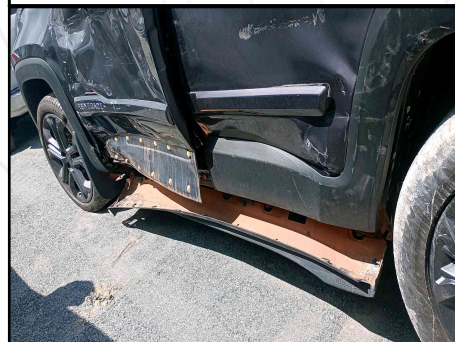
CAIXA DE AR/ SOLEIRA ESQUERDA

| CAIXA DE AR ESQUERDA | | DANIFICADO(A) |

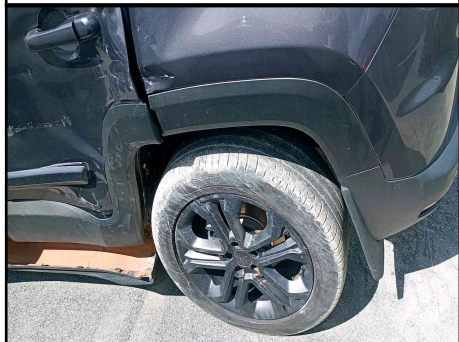
| CAIXA DE RODA TRASEIRA ESQUERDA | | DANIFICADO(A) |
