Cliente  
**CARBUY AUTOMOTIVE BUSINESS LTDA**

#### DADOS DO VEÍCULO

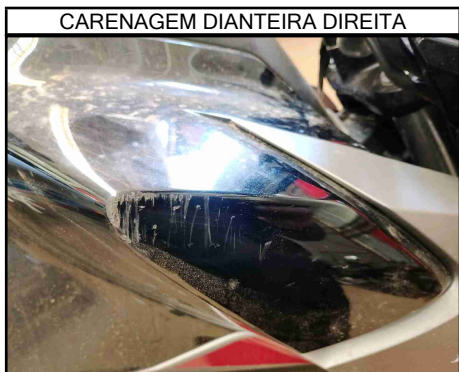
CARENAGEM DIANTEIRA DIREITA

| CARENAGEM DIREITA | | DANIFICADO(A) |

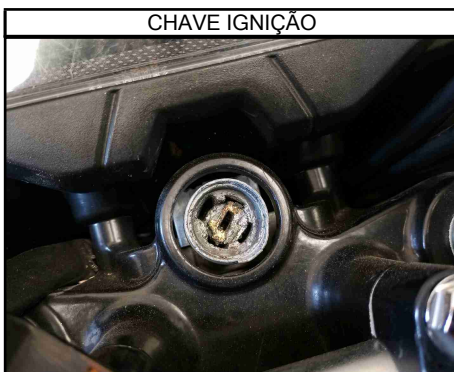
CHAVE IGNIÇÃO

**MIOLO CHAVE IGNICÃO - DANIFICADA**

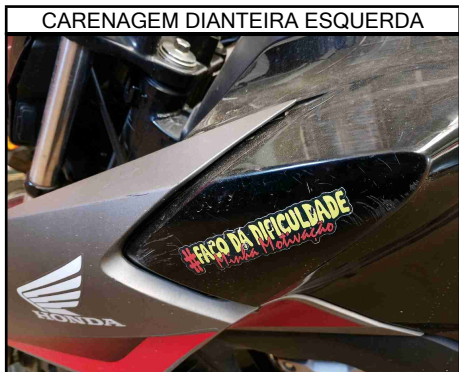
CARENAGEM DIANTEIRA ESQUERDA

| CARENAGEM ESQUERDA | | DANIFICADO(A) |
