DADOS DO VEÍCULO

PLACA	CHASSI	CHASSI BIN	MARCA/MODELO	
			FIAT/UNO VIVACE 1.0	
ANO FABRICAÇÃO	ANO MODELO	MOTOR BIN	MOTOR OBSERVADO	COR
2015	2016			BRANCA
COMBUSTÍVEL			KILOMETRAGEM	RENAVAM
ALCOOL/GASOLINA			90987	
CIDADE VISTORIA	ESTADO VISTORIA	UF VISTORIA	PATIO VISTORIA	
CURITIBA	PR	PR

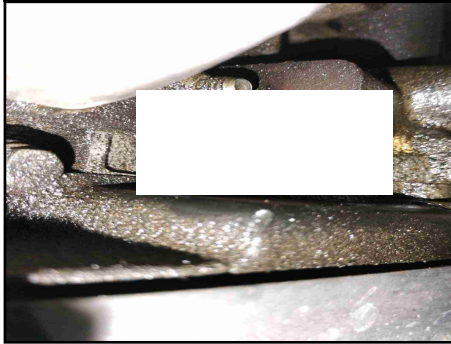
NÚMERO MOTOR

AUSENTE
NÚMERO DO MOTOR

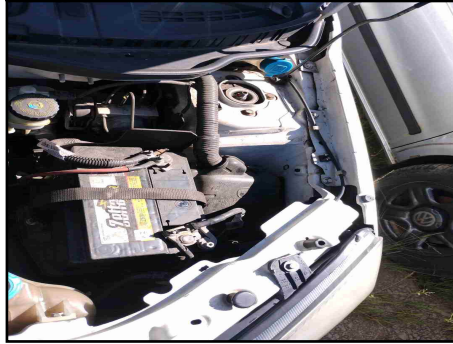
DANIFICADO(A)
CAIXA DE RODA DIANTEIRA ESQUERDA

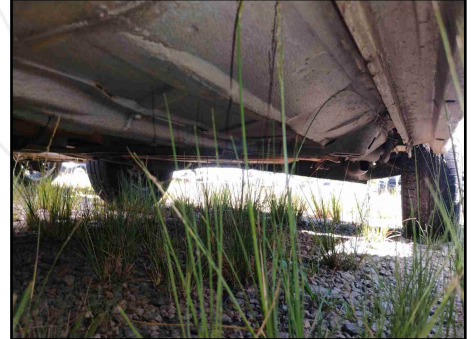
DANIFICADO(A)
ASSOALHO CENTRAL ESQUERDO

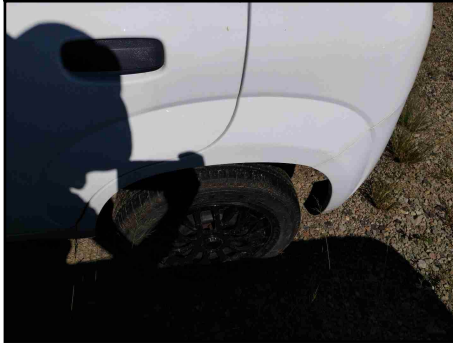
TETO DANIFICADO(A)
CAIXA DE AR/ SOLEIRA ESQUERDA DANIFICADO(A)
CAIXA DE RODA DIANTEIRA DIREITA DANIFICADO(A)
CAIXA DE RODA TRASEIRA ESQUERDA DANIFICADO(A)

DANIFICADO(A)
CAIXA DE RODA TRASEIRA ESQUERDA
