## I - Dados do Veículo

Placa: ABL9F93 Marca: VOLKSWAGEN Modelo: NEW JETTA SEDAN (R-LINE 250 1.4 TSi TIP) Cód. Molicar: 05123022-7

Chassi: 3VWHJ6BU2JM505617 Motor: CWL026704 Cor: Branca Portas: 4 Ano/Modelo: 2018 / 2018

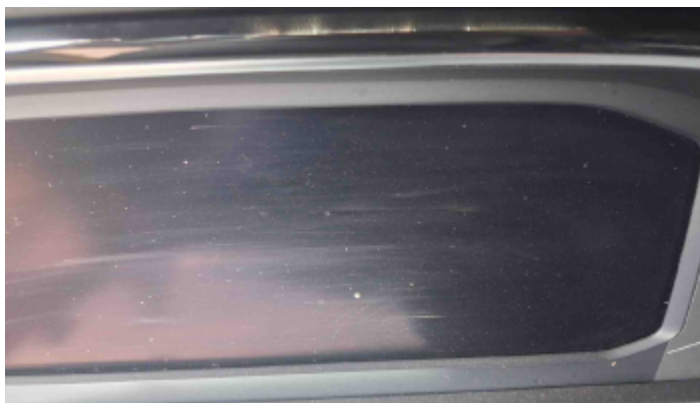
NÃO FOI POSSÍVEL COLETAR A QUILOMETRAGEM, VEÍCULO NÃO LIGA O CONTATO.  
VEICULO COM DANOS NO CONJUNTO ESTRUTURAL DO MONO BLOCO ( PAINEL TRAS. E LONGARINAS TRAS. DANIFICADAS ) NECESSÁRIO LAUDO TÉCNICO DO INMETRO.

Foto do odômetro

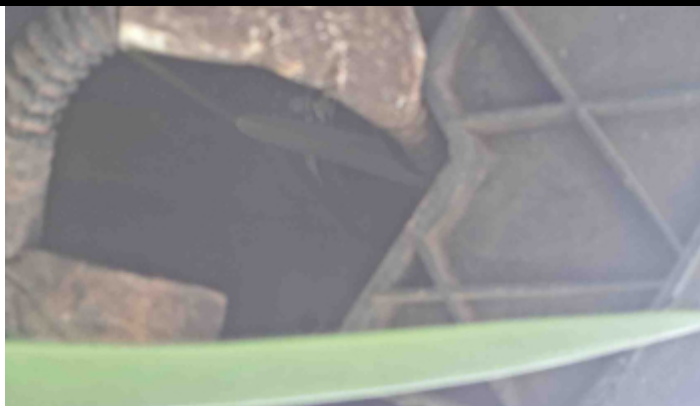
Detalhe da Avaria

Painel/Saia Traseiro; Pára-Choque Traseiro; Pára-Choque Dianteiro; Retrovisor Direito; Tampa do Porta Malas; Vidro Pára-brisa; Lanterna Esquerda

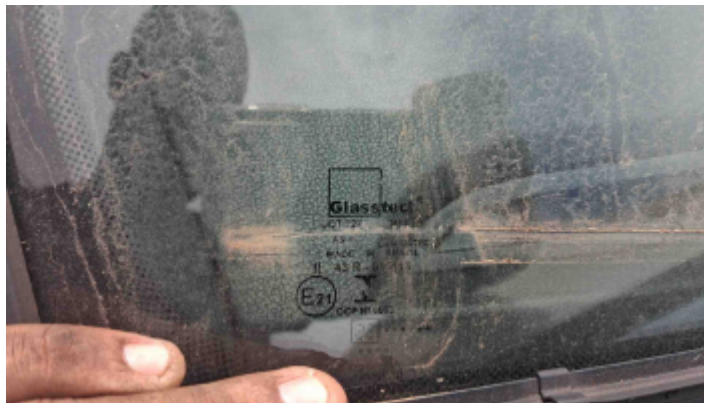
- Vidro dianteiro (Para-brisa)  
NÃO ORIGINAIS

Foto da gravação do vidro pára-brisa

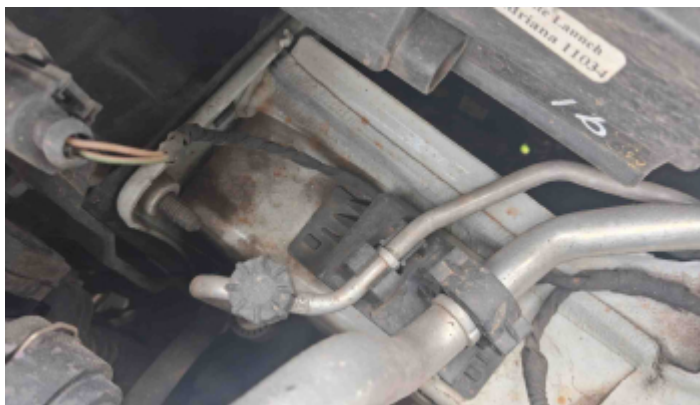
Foto Estrutura Longarina Direita

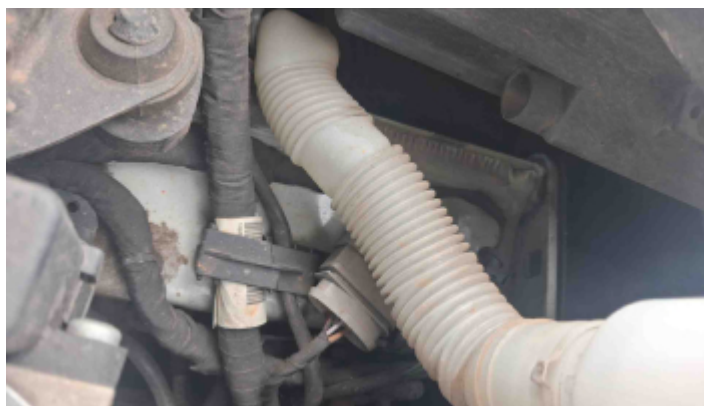
Foto Estrutura Longarina Esquerda

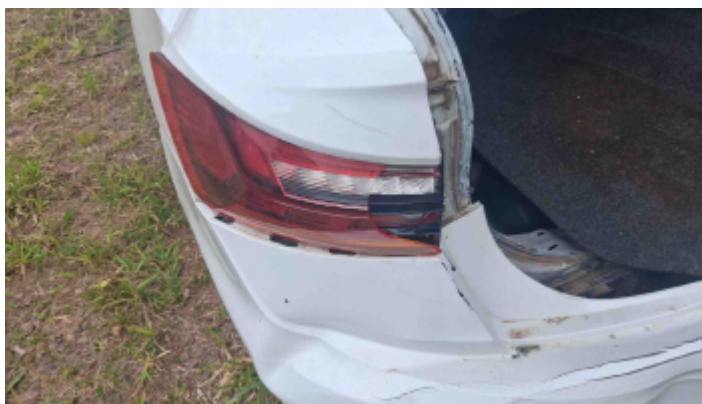
Foto Avaria Lanterna Esquerda

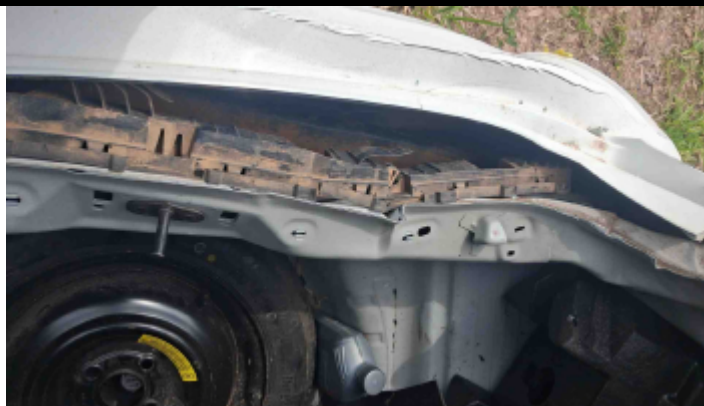
Foto Avaria Painel/Sala Traseiro

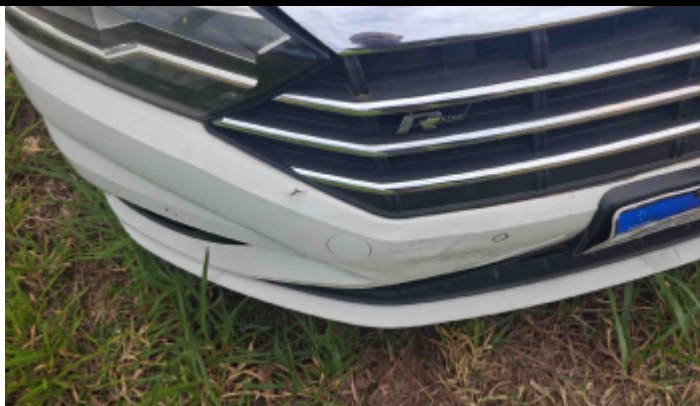
Foto Avaria Pára-Choque Dianteiro

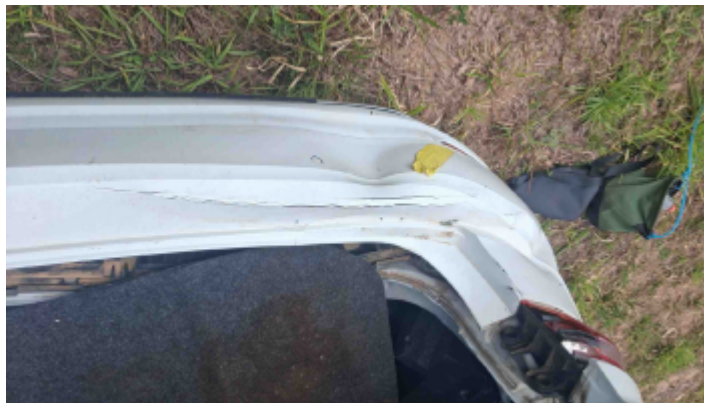
Foto Avaria Pára-Choque Traseiro

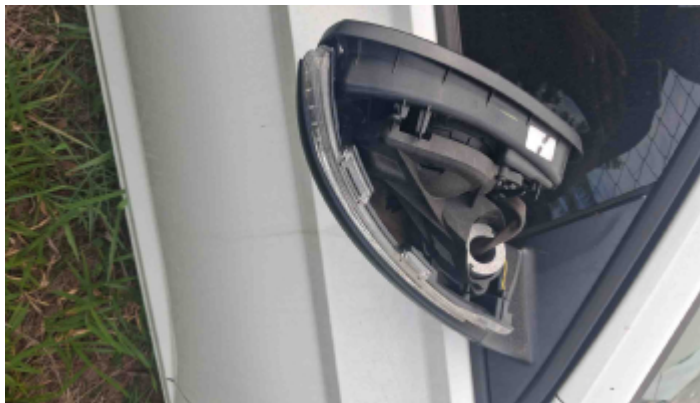
Foto Avaria Retrovisor Direito

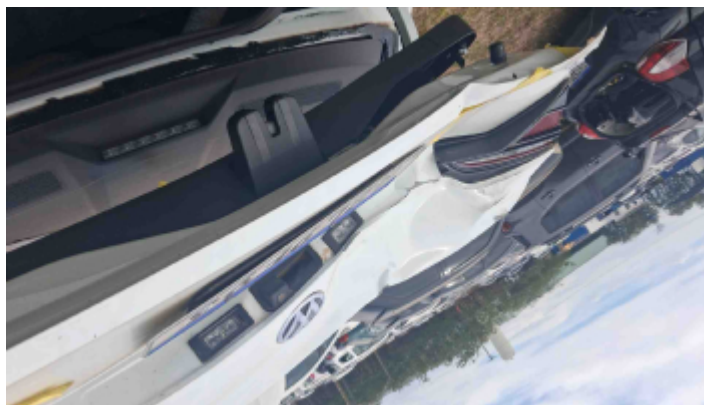
Foto Avaria Tampa do Porta Malas

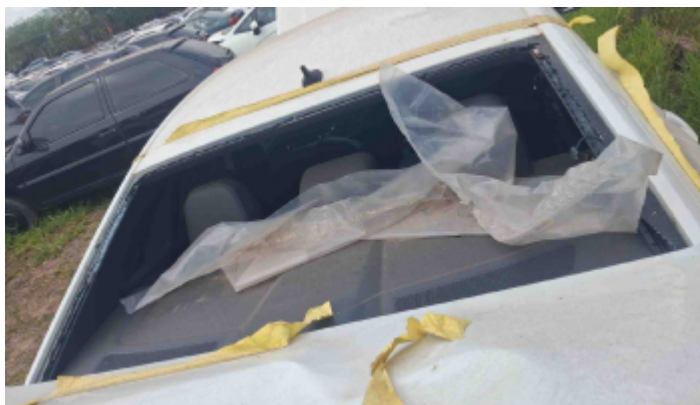
Foto Avaria Vidro Pára-brisa
