Placa: **FNG7C72** Marca: **HYUNDAI** Modelo: **CRETA (ATTITUDE 1.6 16V AT6 FLEX)** Cód. Molicar: **02104415-6**  
Chassi: **9BHGA811BKP092967** Motor: **F4FGJU226323** Cor: **Branca** Portas: **4** Ano/Modelo: **2018 / 2019**  
Chassi BIN: **9BHGA811BKP092967** Motor BIN: **F4FGJU226323** Cor BIN: **BRANCA** Combustível BIN: **ALCOOL/GASOLINA**  
Câmbio: **AUTOMATICO** Combustível: **Alcool/Gasolina** Renavam: **01169792224** KM: **Digital N/V** Cód. Fipe: **015157-2**

**VII - Conservação****RUIM****VIII - Comentários**

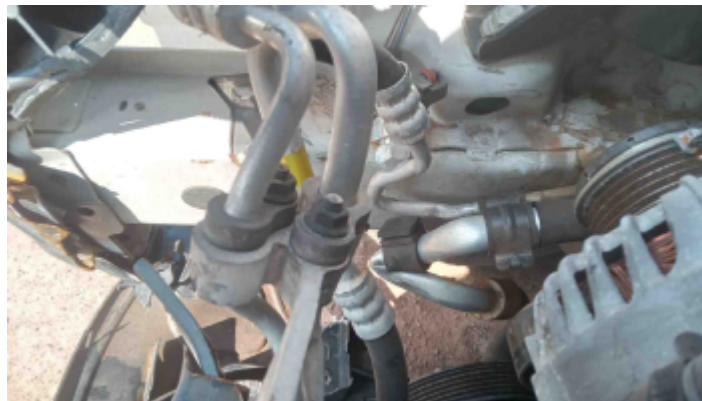
AIR BAGS DEFLAGRADOS.  
VEÍCULO POSSUI ENGATE PRA REBOQUE.  
NÃO FOI POSSÍVEL COLETAR A QUILOMETRAGEM, VEÍCULO NÃO LIGA O CONTATO.  
VEÍCULO APRESENTA DANOS NO CONJUNTO ESTRUTURAL DO MONOBLOCO (PAINEL DIANTEIRO,SUPORTE DO RADIADOR,CAIXA DE RODA DIANTEIRA DIREITA,LONGARINA DIANTEIRA DIREITA,AVARIADOS) NECESSARIO LAUDO TÉCNICO DO INMETRO.

Foto Estrutura Longarina Direita

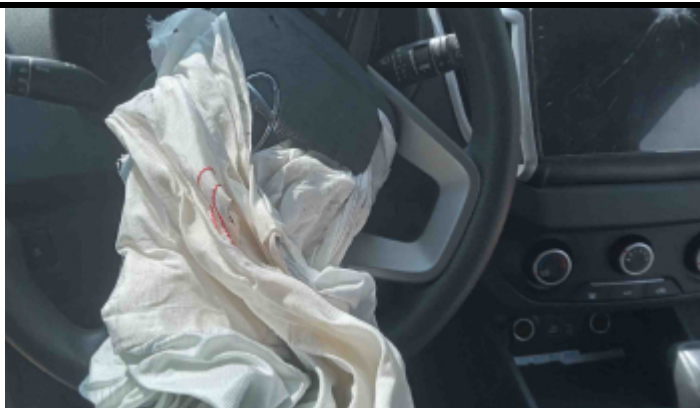
Foto Air Bag

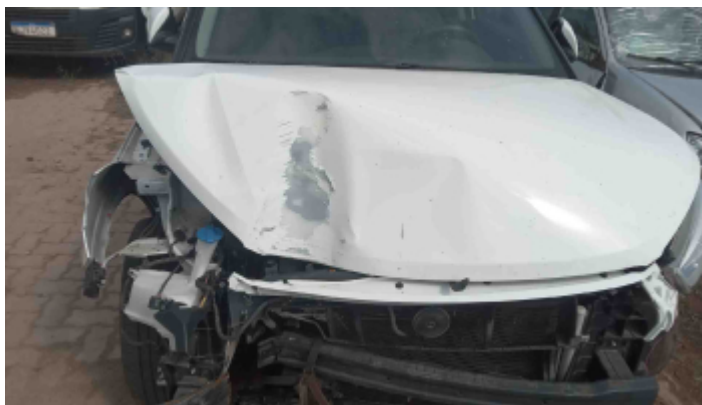
| Amassado | Sem Danos | Sem Danos | Sem Danos | Sem Danos | Trincado |

Foto Avaria Capô

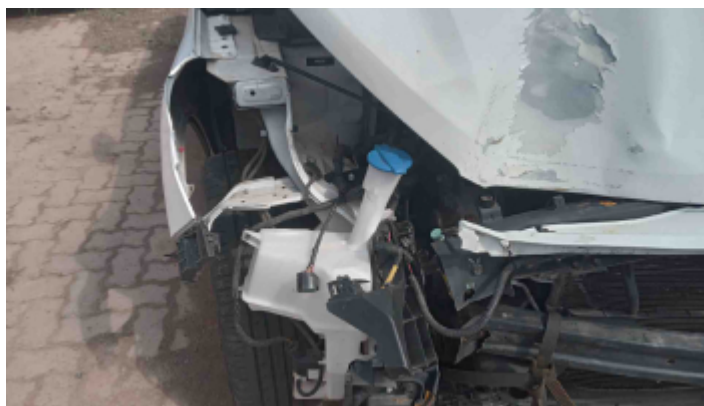
Foto Avaria Farol Direito

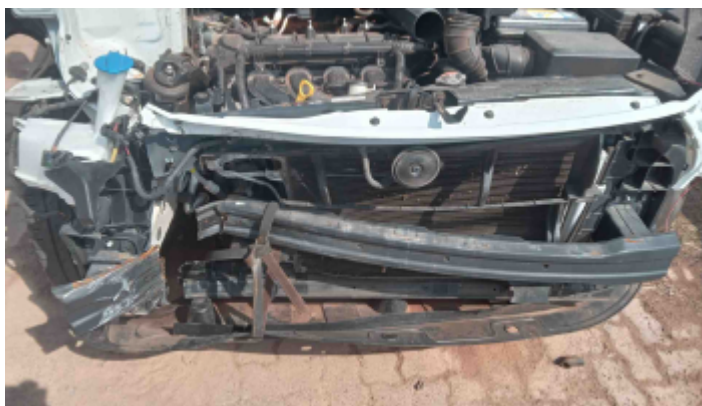
Foto Avaria Painel/Saia Dianteiro

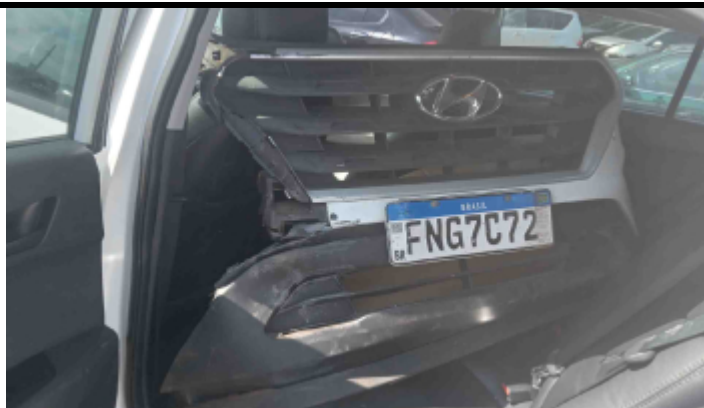
| Limpador de Para-brisa | Coluna Dianteira Direita | Coluna Traseira Direita | Paracheque D | Teto do Veículo | Carenagem Frontal |
|---|---|---|---|---|---|
| Sem Danos | Sem Danos | Sem Danos | Quebrado | Bom | Sem Danos |

Foto Avaria Pára-Choque Dianteiro

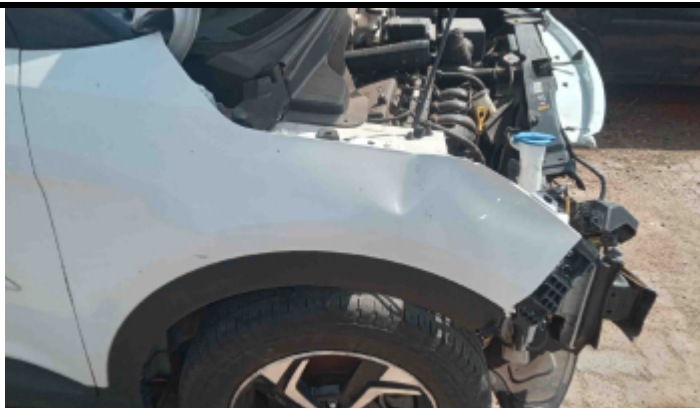
Foto Avaria Pára-Lama Direito

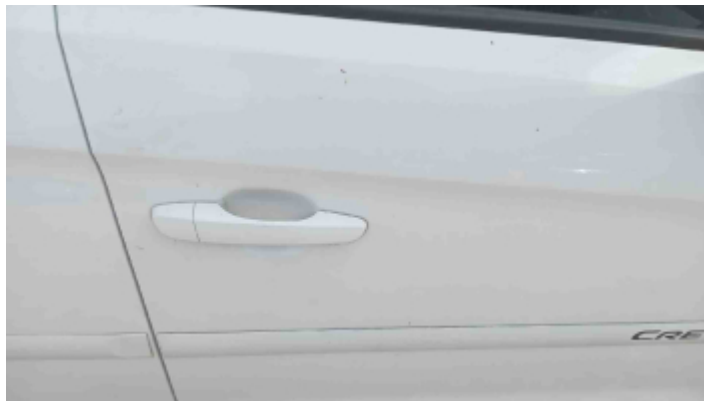
| Ralado | Sem Danos | Pneu Regular | Pneu Regular | Sem Danos | |

Foto Avaria Porta Direita Dianteira

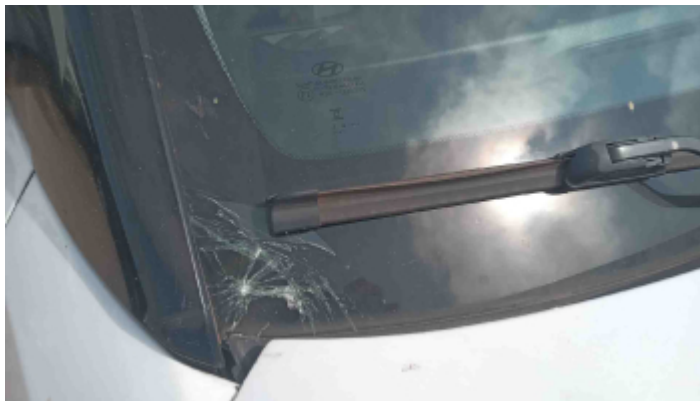
Foto Avaria Vidro Pára-brisa
