Cliente  
**BANCO BRADESCO FINANCIAMENTOS S.A.**

**DADOS DO VEÍCULO**

| | | | <b>RENAULT/LOGAN EXPR</b> | |
| | | | <b>1016V</b> | |

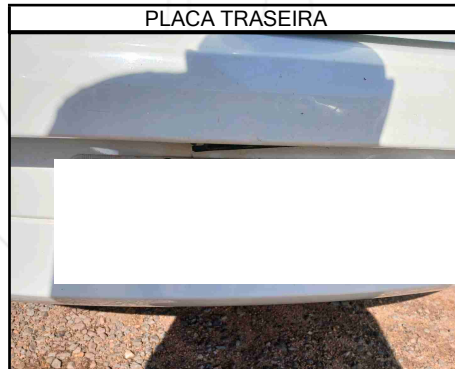
| PLACA TRASEIRA | | DANIFICADO(A) |

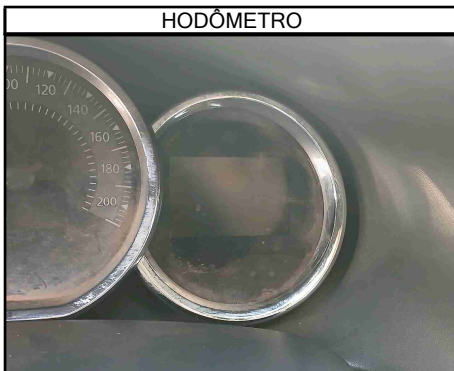
CAIXA DE RODA DIANTEIRA DIREITA REPARADO(A)  
PAINEL DIANTEIRO SUPERIOR REPARADO(A)  
CAIXA DE AR/ SOLEIRA ESQUERDA PEQUENO DANIFICADO(A)  
CAIXA DE AR/SOLEIRA DIREITA PEQUENO DANIFICADO(A)  
CAIXA DE RODA TRASEIRA DIREITA PEQUENO DANIFICADO(A)  
HODÔMETRO DANIFICADO(A)

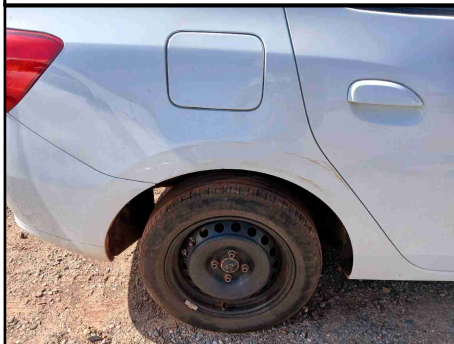
| CAIXA DE RODA TRASEIRA DIREITA | | DANIFICADO(A) |

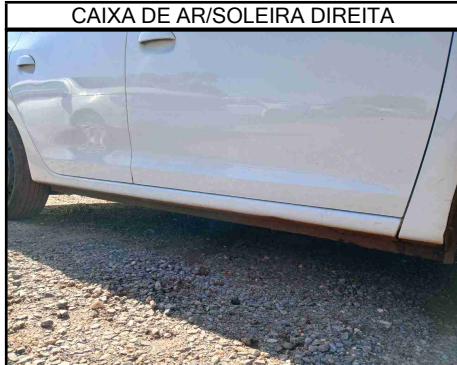
CAIXA DE AR/SOLEIRA DIREITA

| CAIXA DE AR DIREITA | | DANIFICADO(A) |

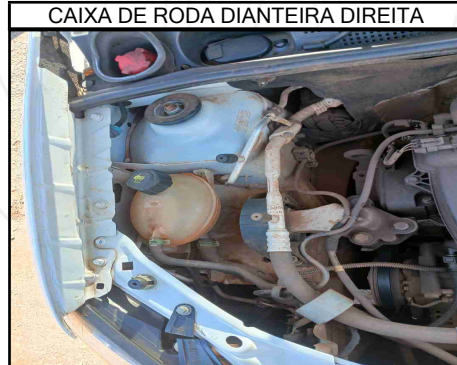
| CAIXA DE RODA DIANTEIRA DIREITA | | REPARADO(A) |

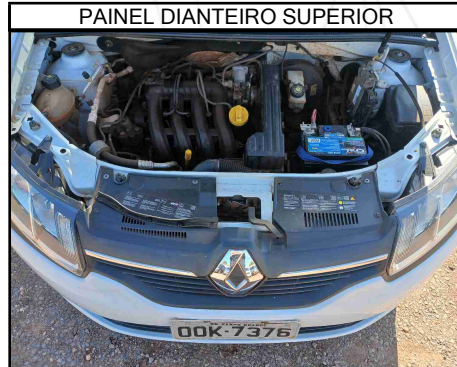
| PAINEL DIANTEIRO SUPERIOR | | REPARADO(A) |

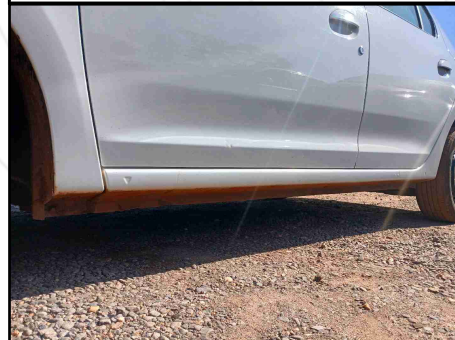
**CAIXA DE AR/ SOLEIRA ESQUERDA**

| CAIXA DE AR ESQUERDA | | DANIFICADO(A) |
