Cliente
CARBUY AUTOMOTIVE BUSINESS LTDA

PLACA	CHASSI	CHASSI BIN	MARCA/MODELO	
			FIAT STRADA WORKING	
ANO FABRICAÇÃO	ANO MODELO	MOTOR BIN	MOTOR OBSERVADO	COR
2015	2015			BRANCA
COMBUSTÍVEL			KILOMETRAGEM	RENAVAM
ALCOOL/GASOLINA			INACESSÍVEL	
CIDADE VISTORIA	ESTADO VISTORIA	UF VISTORIA	PATIO VISTORIA	
VALINHOS	SP	SP

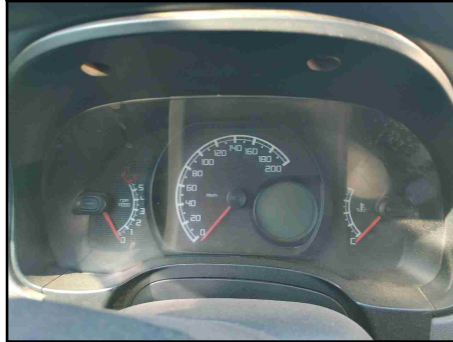
CAIXA DE ESTEPE DANIFICADO / CAIXA DE RODA DIANTEIRA DIREITA DANIFICADO(A) / CAIXA DE RODA DIANTEIRA ESQUERDA DANIFICADO(A) / ETIQUETA ETA COMPARTIMENTO MOTOR COM NUMERAÇÃO ILEGÍVEL OU INCOMPLETA / GRAVAÇÃO VIDRO PARABRISA SEM GRAVÇÃO / HODÔMETRO INACESSÍVEL / PAINEL DIANTEIRO SUPERIOR DANIFICADO(A) / PAINEL TRASEIRO DANIFICADO

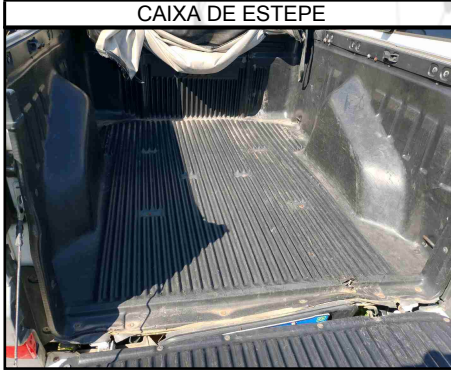
CAIXA DE ESTEPE

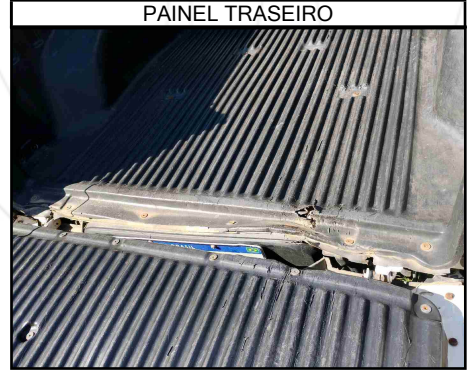
DANIFICADO
PAINEL TRASEIRO

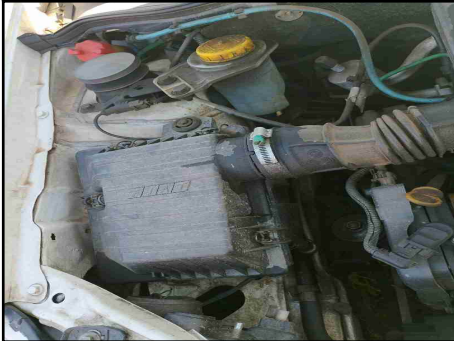
CAIXA DE RODA DIANTEIRA DIREITA

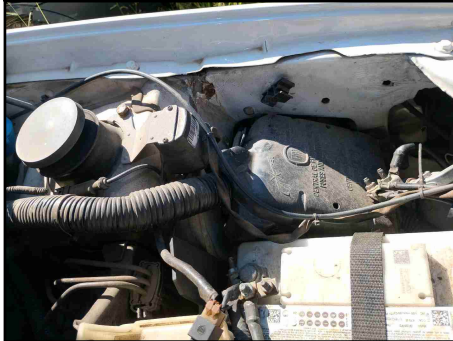
DANIFICADO(A)
CAIXA DE RODA DIANTEIRA ESQUERDA

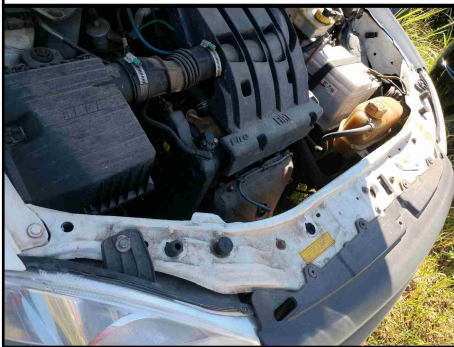
PAINEL DIANTEIRO SUPERIOR

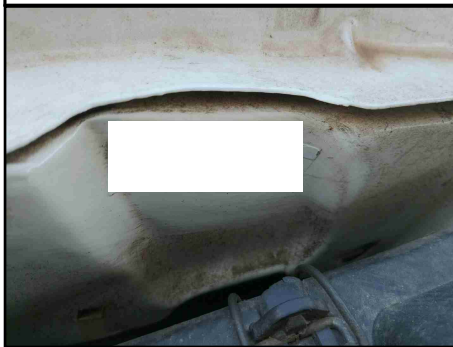
ETIQUETA ETA COMPARTIMENTO MOTOR

COM NUMERAÇÃO ILEGÍVEL OU INCOMPLETA
ETIQUETA ETA DA COLUNA

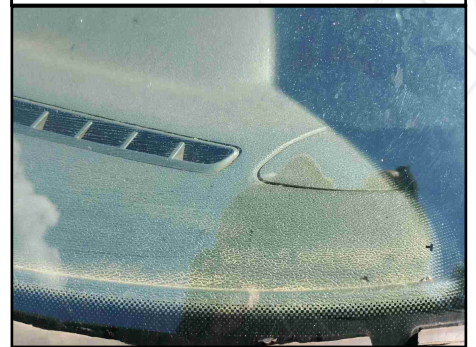
GRAVAÇÃO VIDRO PARABRISA

SEM GRAVÇÃO
GRAVAÇÃO DO VIDRO DIANTEIRO ESQUERDO
