Cliente  
**CARBUY AUTOMOTIVE BUSINESS LTDA**

**DADOS DO VEÍCULO**

PLACA	CHASSI	CHASSI BIN	MARCA/MODELO	
ANO FABRICAÇÃO	ANO MODELO	MOTOR BIN	VW/VOYAGE 1.0	
2009	2010		MOTOR OBSERVADO	COR
COMBUSTÍVEL				<b>PRETA</b>
<b>ALCOOL/GASOLINA</b>			KILOMETRAGEM	RENAVAM
			<b>INACESSÍVEL</b>	
CIDADE VISTORIA	ESTADO VISTORIA	UF VISTORIA	PATIO VISTORIA	
<b>ILHOTA</b>	<b>SC</b>	<b>SC</b>

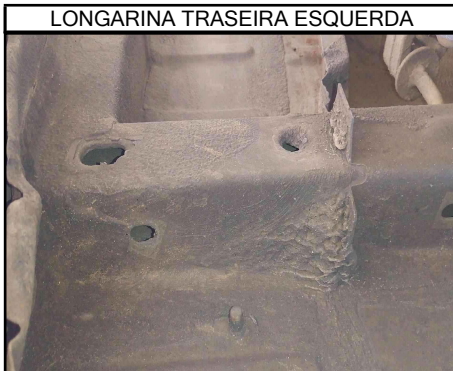
CAIXA DE ESTEPE - PAINEL TRASEIRO - GRAVES DANOS/REPAROS / CAIXAS DE AR - SOLEIRA DIREITA - GRAVES DANOS/REPAROS / CAIXAS DE AR - SOLEIRA ESQUERDA - GRAVES DANOS/REPAROS / CAIXAS DE RODA TRASEIRA DIREITA - LEVES DANOS/REPAROS / CAIXAS DE RODA TRASEIRA ESQUERDA - LEVES DANOS/REPAROS / LONGARINA TRASEIRA DIREITA - LEVES DANOS/REPAROS / LONGARINA TRASEIRA ESQUERDA - LEVES DANOS/REPAROS
