## I - Dados do Veículo

Placa: QNS7C96 Marca: HONDA Modelo: FIT (N.GERACAO EXL 1.5 16V CVT) Cód. Molicar: 01907120-6

Chassi: 93HGK5880JZ113380 Motor: L15Z3-8313355 Cor: Cinza Portas: 4 Ano/Modelo: 2018 / 2018

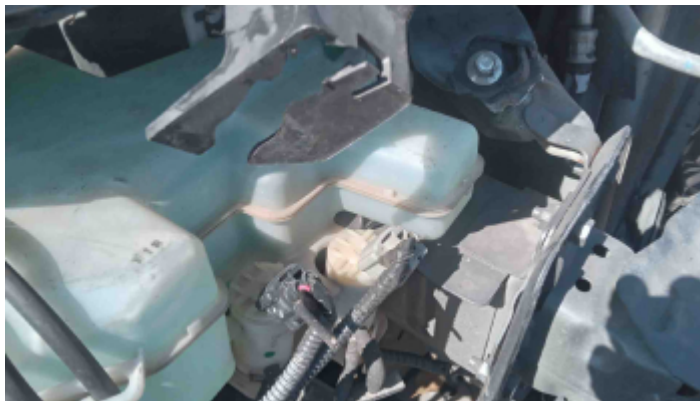
Foto Estrutura Longarina Direita

**VII - Conservação****RUIM****VIII - Comentários****VEÍCULO COM COLISÃO,COM DANOS ESTRUTURAIS,PAINEL DIANTEIRO,CAIXA DE RODAS,LONGARINAS DIANTEIRAS,AVARIADOS.**

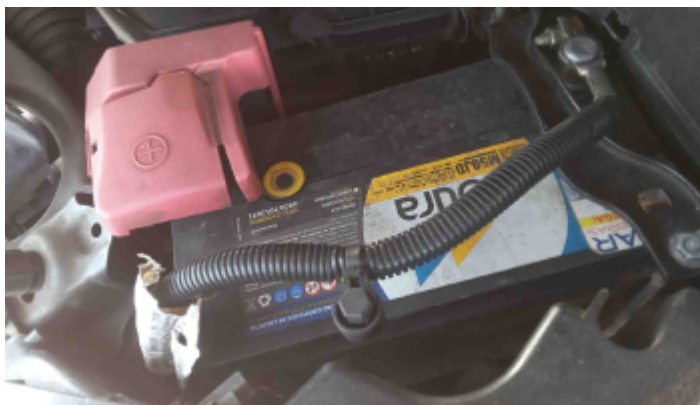
Foto Avaria Bateria

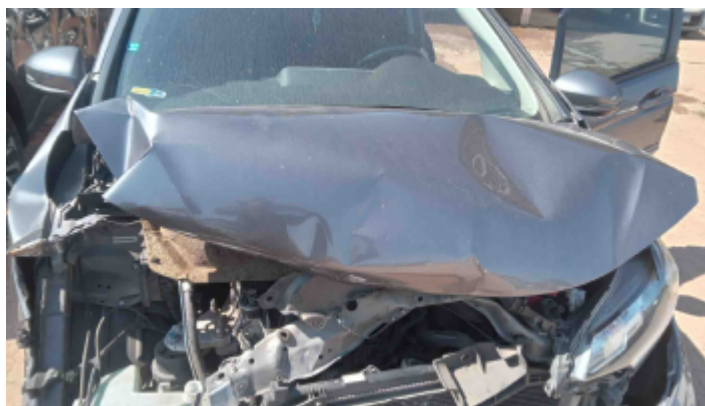
| Amassado | Sem Danos | Sem Danos | Sem Danos | Sem Danos | Trincado |

Foto Avaria Capô

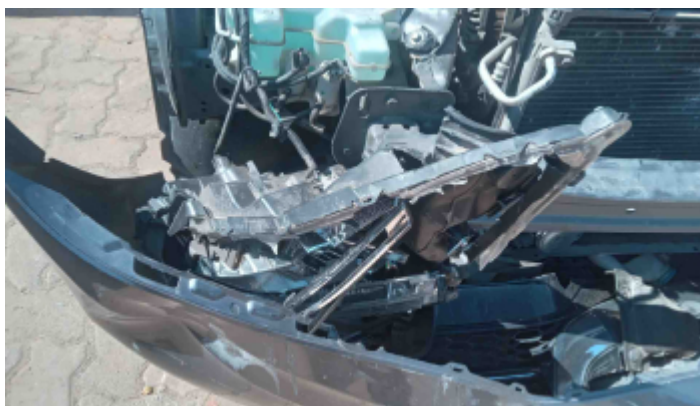
Foto Avaria Farol Direito

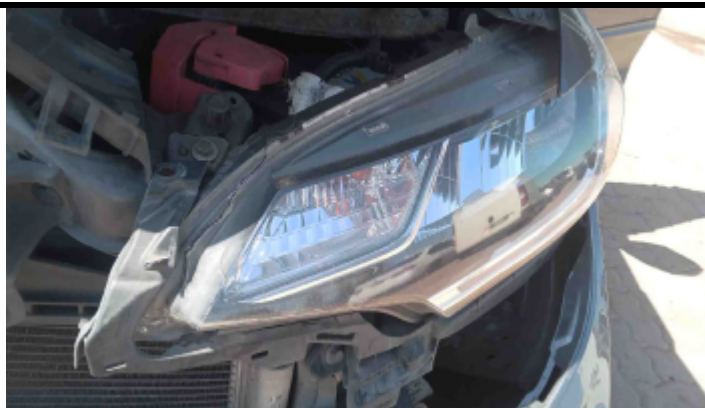
Foto Avaria Farol Esquerdo

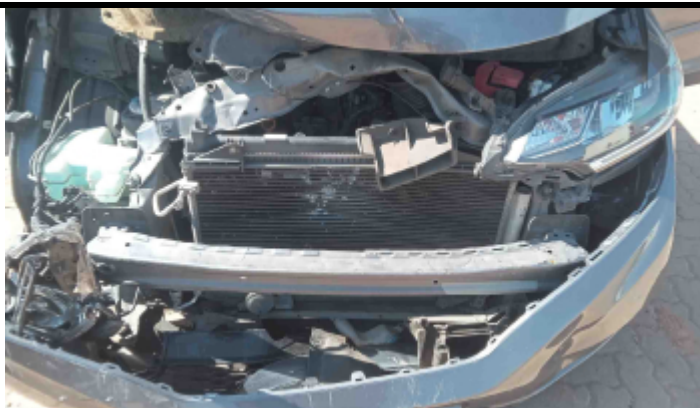
Foto Avaria Grade

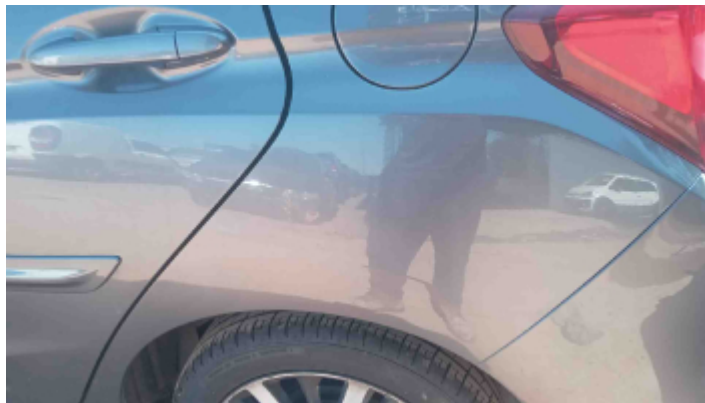
Foto Avaria Lateral Esquerda

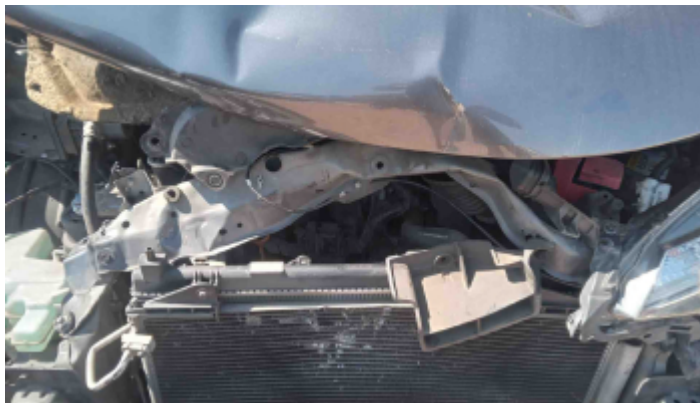
Foto Avaria Painel/Saia Dianteiro

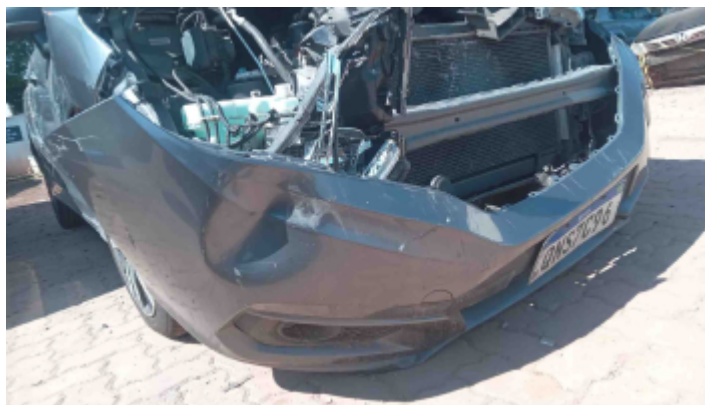
| Limpador de Para-brisa | Coluna Dianteira Direita | Coluna Traseira Direita | Parachoque D | Teto do Veículo | Carenagem Frontal |
|---|---|---|---|---|---|
| Sem Danos | Sem Danos | Sem Danos | Quebrado | Bom | Sem Danos |

Foto Avaria Pára-Choque Dianteiro

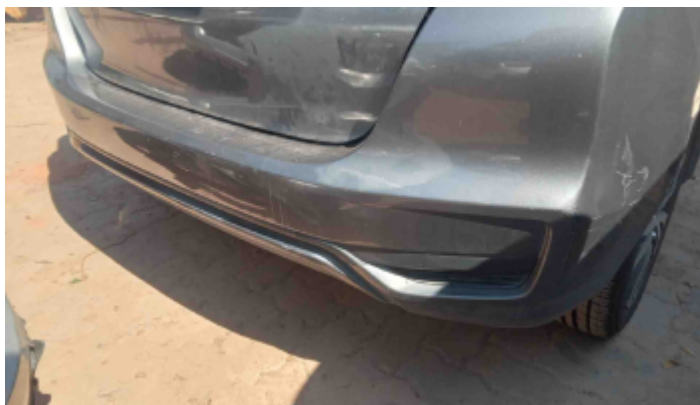
| Sem Danos | Sem Danos | Sem Danos | Sem Danos | Bom | Ralado |

Foto Avaria Pára-Choque Traseiro

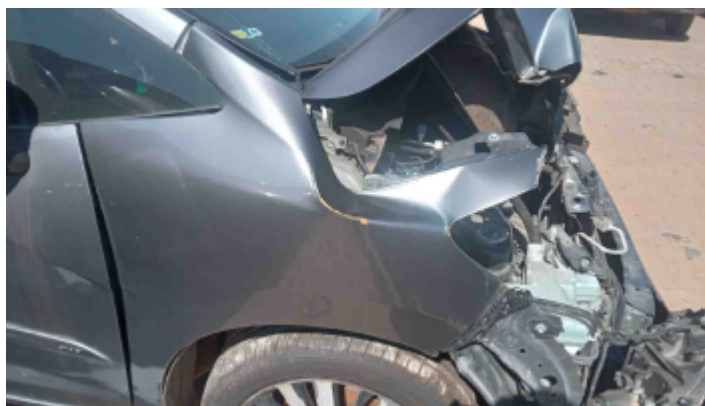
Foto Avaria Pára-Lama Direito

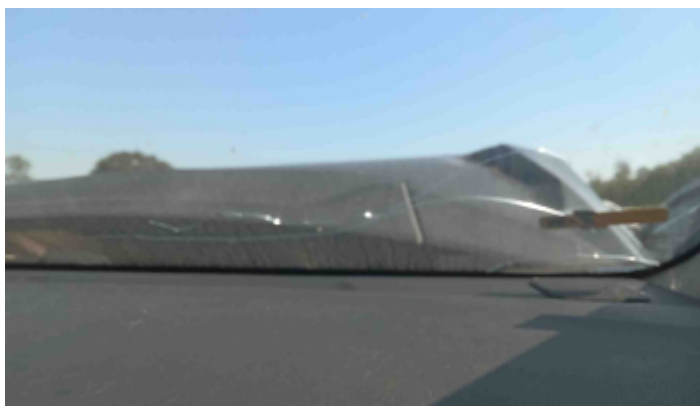
Foto Avaria Vidro Pára-brisa
