Cliente: CARBUY AUTOMOTIVE BUSINESS LTDA

Dt. Vistoria: 28/09/2026

Placa: STI4J18 Marca: BMW Modelo: 330E (M SPORT 2.0 TB HYBRID) Cód. Molicar: 00617901-0  
Chassi: WBA31FF06RFS65761 Motor: 11247419 Cor: Cinza Portas: 4 Ano/Modelo: 2024 / 2024  
Chassi BIN: WBA31FF06RFS65761 Motor BIN: 11247419 Cor BIN: CINZA Combustível BIN: GASOLINA/ELETRICO  
Câmbio: AUTOMÁTICO Combustível: Gasolina/Elétrico Renavam: 01385225421 KM: Digital N/V Cód. Fipe: 009266-5

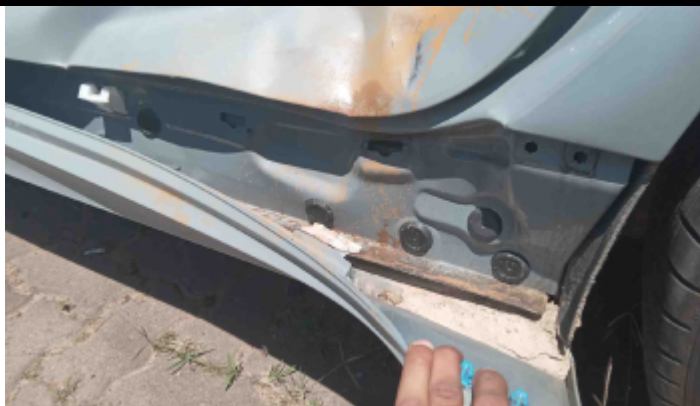
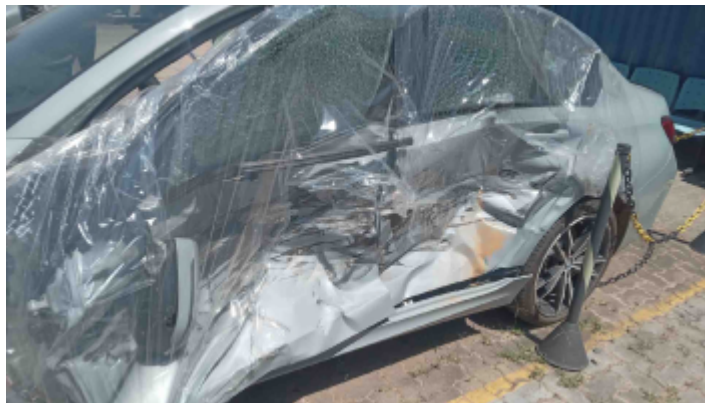
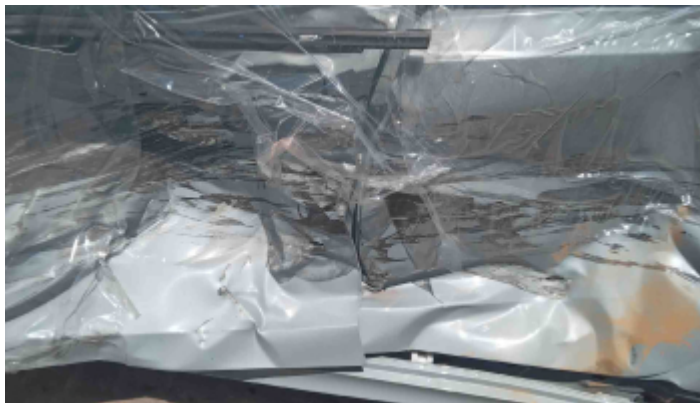
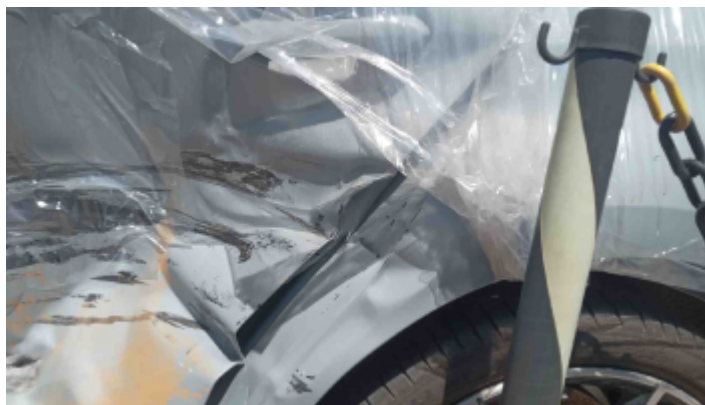
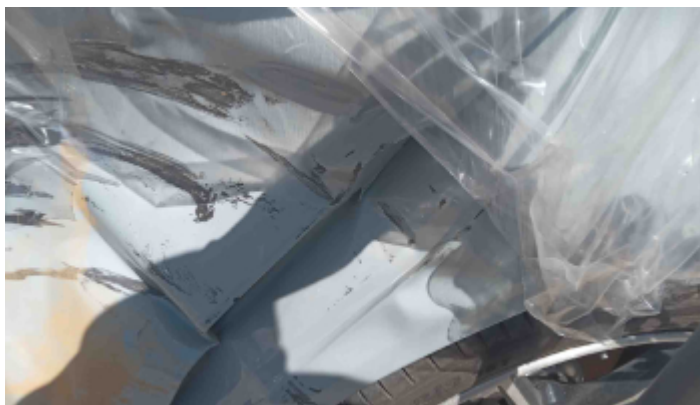
Detalhe da Avaria

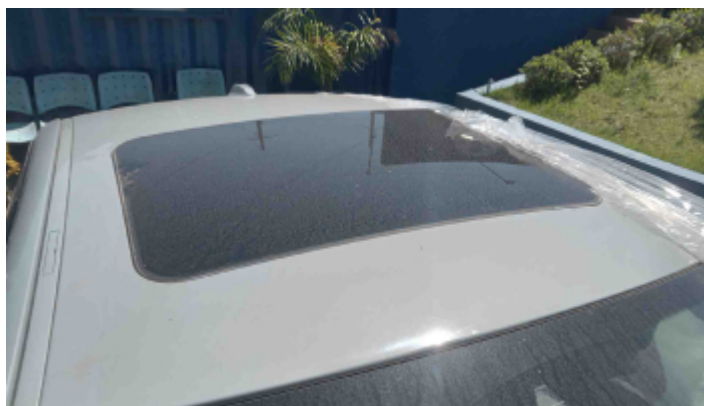
Foto Estrutura Teto

(DANOS ESTRUTURAIS) VEICULO COM DANOS NO CONJUNTO ESTRUTURAL DO MONO BLOCO ( COLUNA CENTRAL E TRASEIRA LADO ESQUERDO E TETO AMASSADOS , CAIXA DE AR LADO ESQUERDO AVARIADO AIRBAGS LATERAIS DEFRAGADOS ) NECESSARIO LAUDO TÉCNICO DO INMETRO.

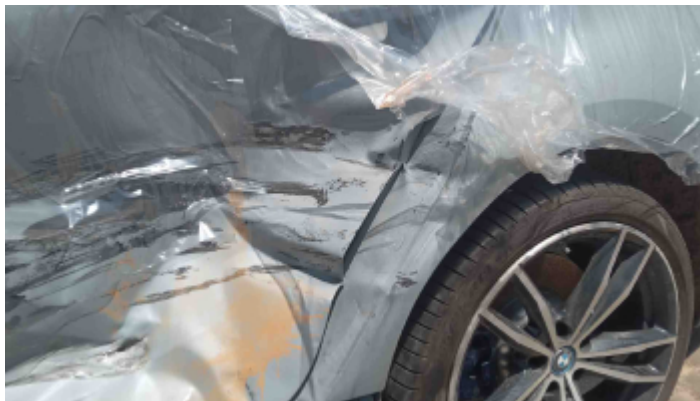
AVARIAS : PARALAMA DIREITO DANIFICADO AMASSADO LATERAL ESQUERDA AVARIADA TROCA 2 PORTA DIANTEIRO E TRASEIRA LADO ESQUERDO AVARIADO TROCA VIDROS LADO ESQUERDO QUEBRADO CAIXA DE AR AMASSADO EIXO TRASEIRA LADO DIREITO AVARIADO PNEU E RODA DIANTEIRO DIREITO AVARIADO.

Foto Avaria Lateral Esquerda

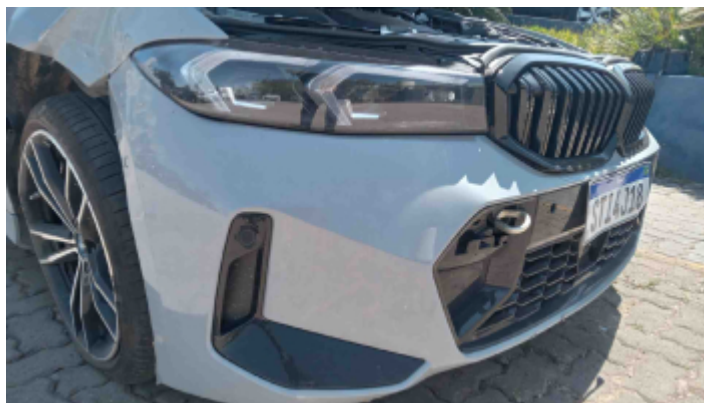
Foto Avaria Pára-Choque Dianteiro

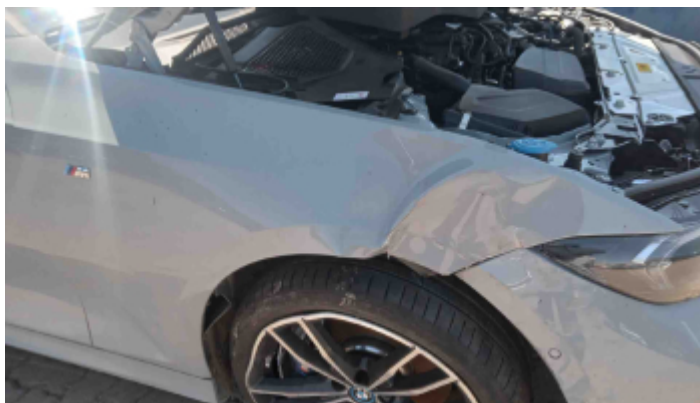
Foto Avaria Pára-Lama Direito

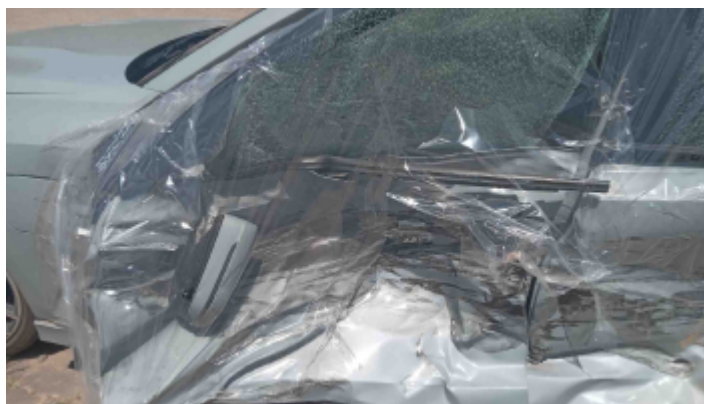
Foto Avaria Porta Esquerda Dianteira

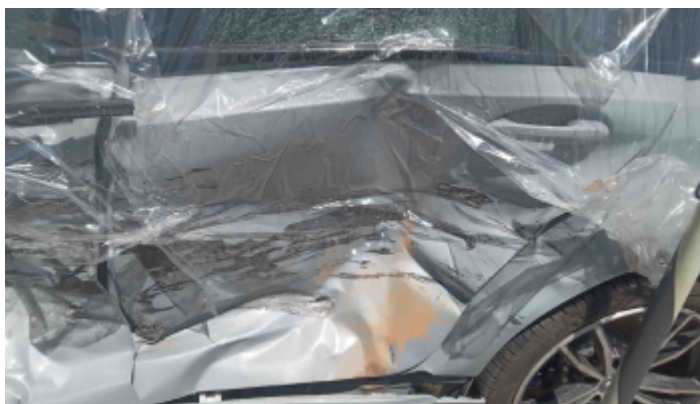
Foto Avaria Porta Esquerda Traseira

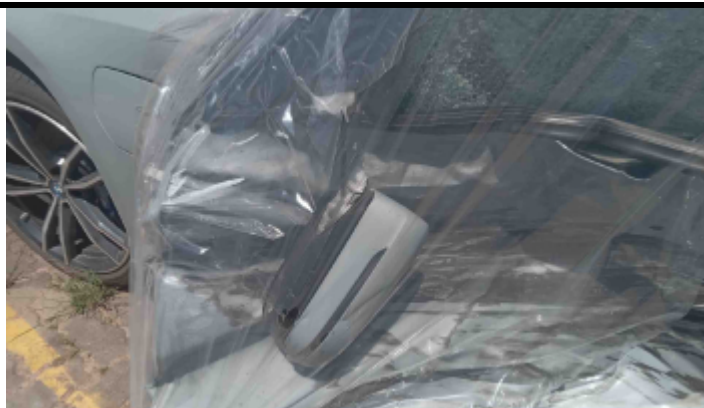
Foto Avaria Retrovisor Esquerdo

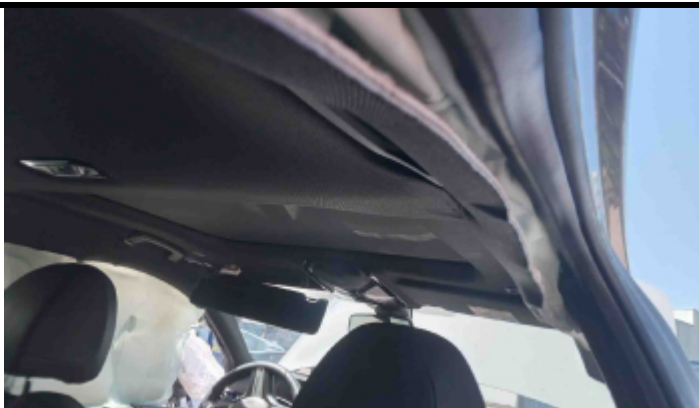
Foto Avaria Teto

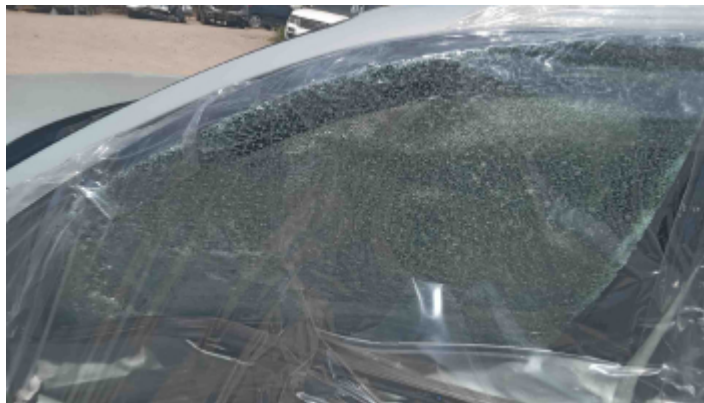
Foto Avaria Vidro Esquerdo Dianteiro

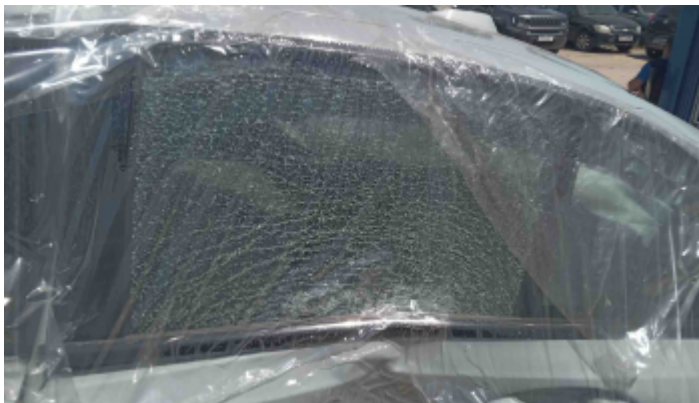
Foto Avaria Vidro Esquerdo Traseiro

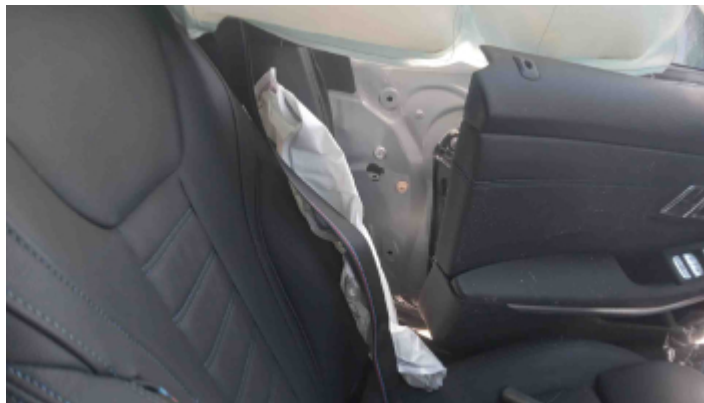
Foto Avaria Airbag
