Cliente  
**CARBUY AUTOMOTIVE BUSINESS LTDA**

**DADOS DO VEÍCULO**

| ANO FABRICAÇÃO | ANO MODELO | MOTOR BIN | <b>JTZ DR160 S</b> | |

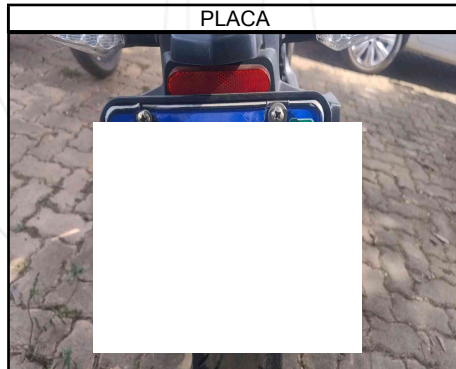
| CONDIÇÃO DA PLACA | | <b>DANIFICADA</b> |

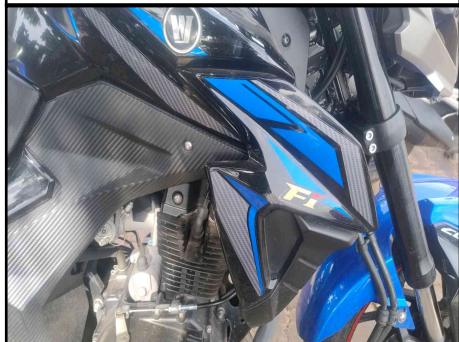
CARENAGEM DIANTEIRA DIREITA

**CARENAGEM DIANTEIRA DIREITA DANIFICADO(A)**  
**CARENAGEM DIANTEIRA ESQUERDA DANIFICADO(A)**

| CARENAGEM DIREITA | | <b>DANIFICADO(A)</b> |

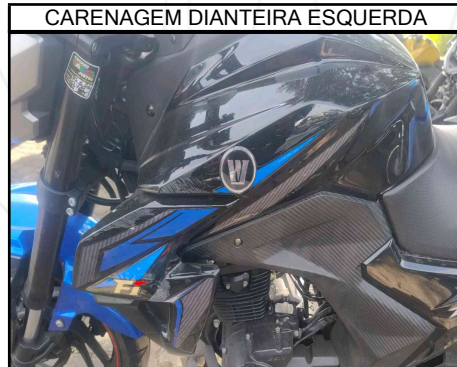
CARENAGEM DIANTEIRA ESQUERDA

| CARENAGEM ESQUERDA | | <b>DANIFICADO(A)</b> |
