Cliente: **CARBUY AUTOMOTIVE BUSINESS LTDA**CPF / CNPJ: **35.626.178/0001-27**Dt. Pedido: **07/08/2026**Dt. Vistoria: **10/08/2026**Dt. Baixa: **11/08/2026**Local: **HUB**

Placa: **HTN5B00** Marca: **HONDA** Modelo: **CITY SEDAN (EXL-AT 1.5 16v(Flex))** Cód. Molicar: **01907503-0**

Chassi: **93HGM2660AZ104501** Motor: **L15A80104479** Cor: **Cinza** Portas: **4** Ano/Modelo: **2009 / 2010**

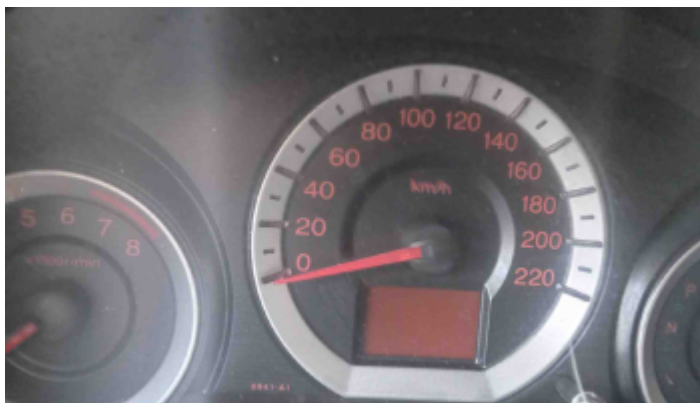
Foto do odômetro

NÃO FOI POSSÍVEL COLETAR A QUILOMETRAGEM, VEÍCULO NÃO LIGA O CONTATO.

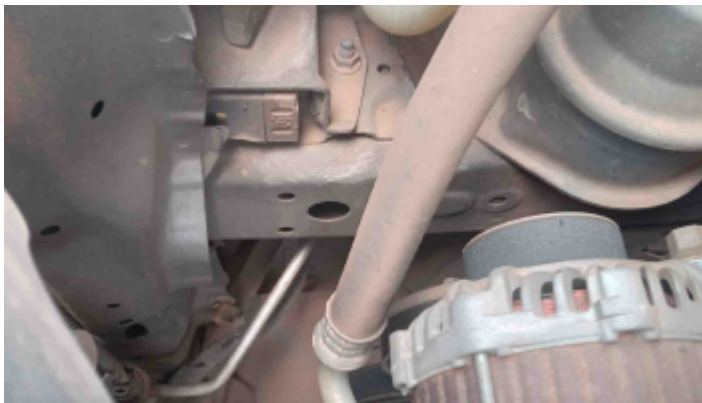
VEÍCULO APRESENTA DANOS NO CONJUNTO ESTRUTURAL DO MONOBLOCO (PAINEL DIANTEIRO,SUPORTE DO RADIADOR,LONGARINAS DIANTEIRAS,AVARIADOS)  
NECESSARIO LAUDO TÉCNICO DO INMETRO.

Foto Estrutura Longarina Direita

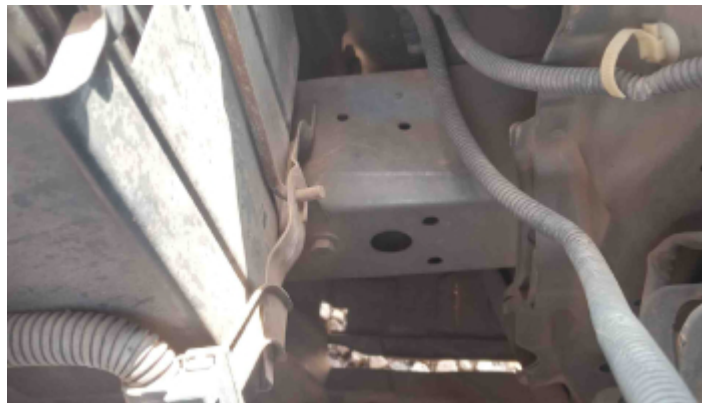
Foto Estrutura Longarina Esquerda

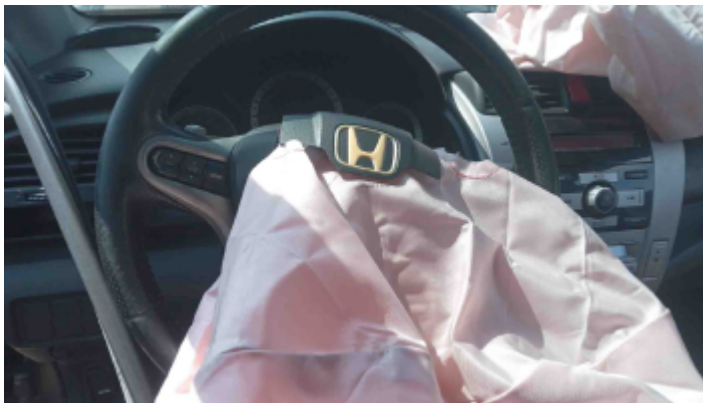
Foto Air Bag

AIR BAGS DEFLAGRADOS.

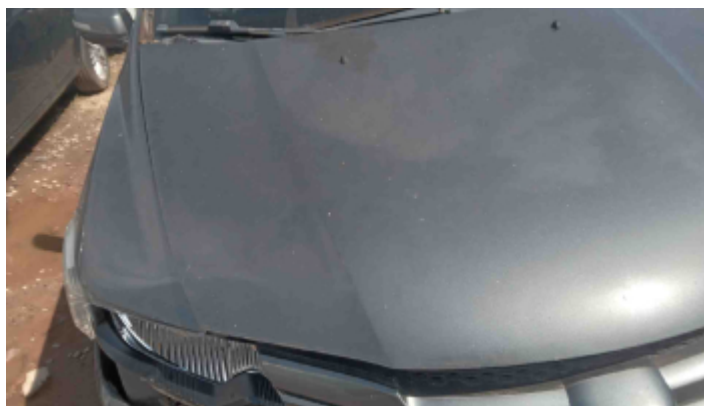
Foto Avaria Capô

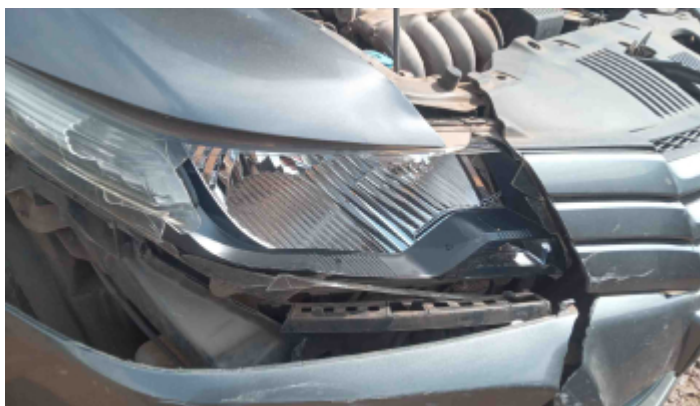
Foto Avaria Farol Direito

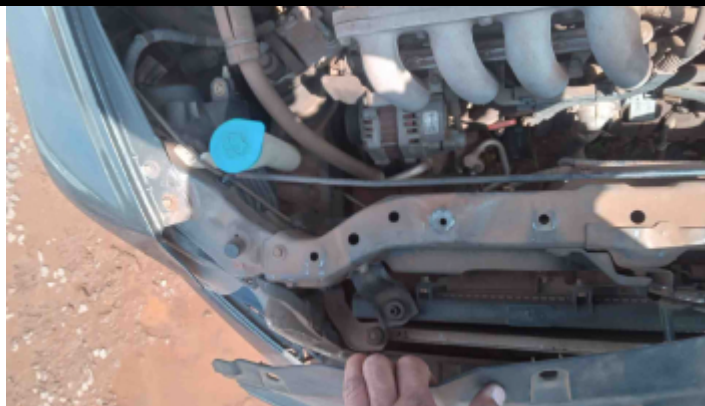
Foto Avaria Painel/Saia Dianteiro

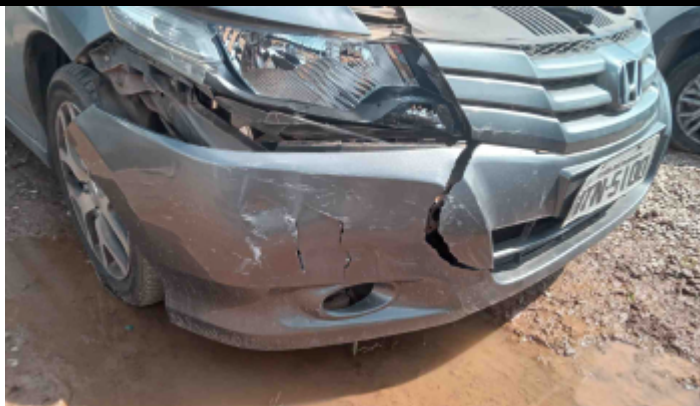
| Limpador de Para-brisa | Coluna Dianteira Direita | Coluna Traseira Direita | Paracheque D | Teto do Veículo | Carenagem Frontal |
|---|---|---|---|---|---|
| Sem Danos | Sem Danos | Sem Danos | Quebrado | Bom | Sem Danos |

Foto Avaria Pára-Choque Dianteiro

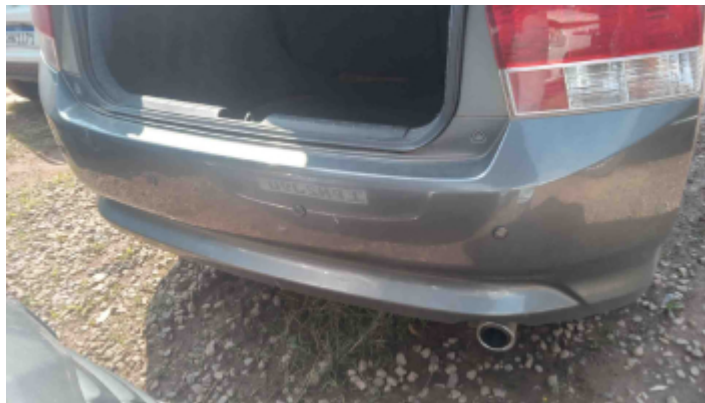
| Sem Danos | Sem Danos | Sem Danos | Sem Danos | Bom | Ralado |

Foto Avaria Pára-Choque Traseiro

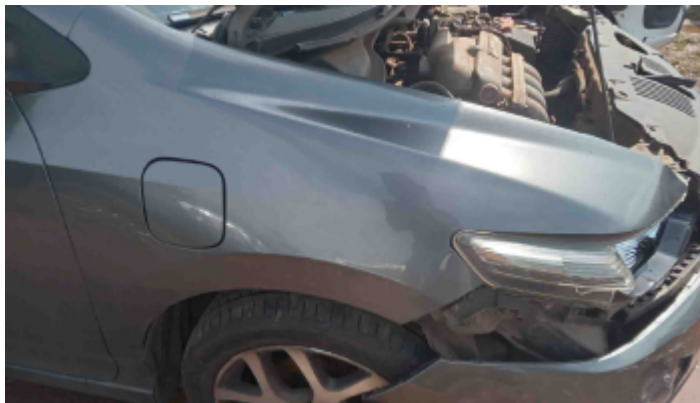
Foto Avaria Pára-Lama Direito

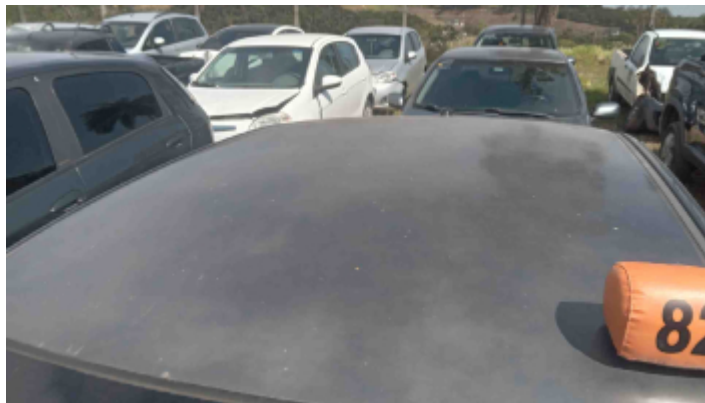
Foto Avaria Teto
