Cliente  
**CARBUY AUTOMOTIVE BUSINESS LTDA**

| | | | <b>CHEVROLET PRISMA</b> | |
| | | | <b>10MT ADV</b> | |

CAIXA DE AR/SOLEIRAS (DIR/ESQ) DANIFICADO(A), CAIXA DE ESTEPE DANIFICADO(A), COLUNAS A/CENTRAIS ESQUERDAS DANIFICADO(A), PAINEL TRASEIRO REPARADO(A).

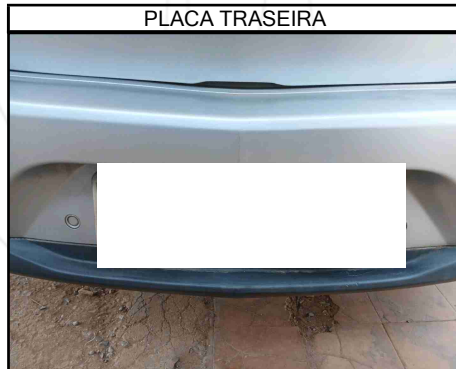
| PLACA TRASEIRA | | DANIFICADO(A) |

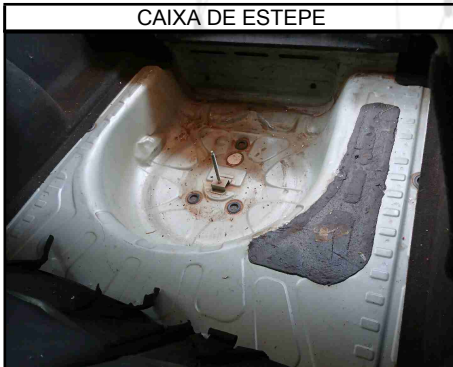
**CAIXA DE ESTEPE**

| CAIXA DE ESTEPE | | DANIFICADO |

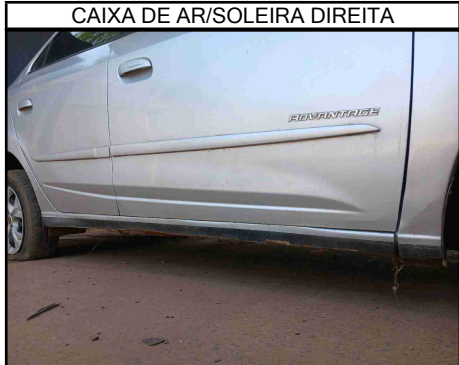
**CAIXA DE AR/SOLEIRA DIREITA**

| CAIXA DE AR DIREITA | | DANIFICADO(A) |

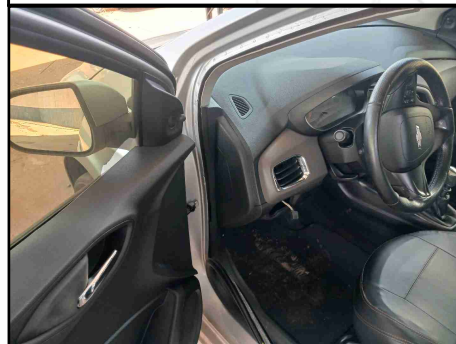
**COLUNA A ESQUERDA**

| COLUNA A ESQUERDA | | DANIFICADO(A) |

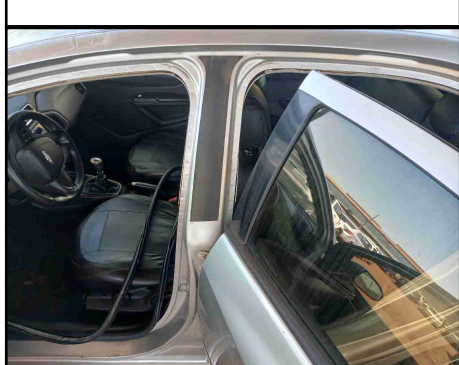
**COLUNA CENTRAL ESQUERDA**

| COLUNA CENTRAL ESQUERDA | | DANIFICADO(A) |

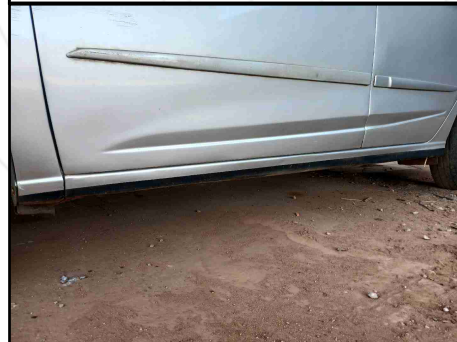
**CAIXA DE AR/ SOLEIRA ESQUERDA**

| CAIXA DE AR ESQUERDA | | DANIFICADO(A) |
