Local: VIP LEILÕES (SP)

Placa: SHB1J85 Marca: HYUNDAI Modelo: HB 20 HATCH (COMFORT 1.0 TGD 12V AT6) Cód. Molicar: 02104781-9

Chassi: 9BHCP51BBPP352462 Motor: F3LCNU695375 Cor: Preta Portas: 4 Ano/Modelo: 2022 / 2023

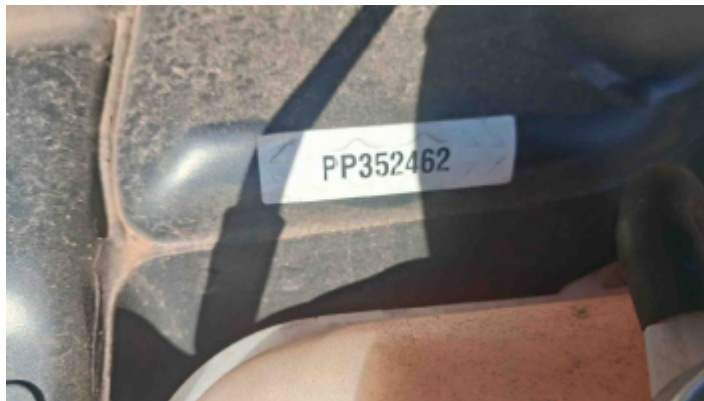
**VII - Conservação****RUIM****VIII - Comentários****NÃO FOI POSSÍVEL COLETAR A QUILOMETRAGEM, VEÍCULO NÃO LIGA O CONTATO.****AIR BAG DEFLAGRADO.****VEÍCULO APRESENTA DANOS NO CONJUNTO ESTRUTURAL DO MONOBLOCO (PAINEL DIANTEIRO, LONGARINAS DIANTEIRAS, AVARIADOS) NECESSÁRIO LAUDO TÉCNICO DO INMETRO.**

Foto Estrutura Longarina Direita

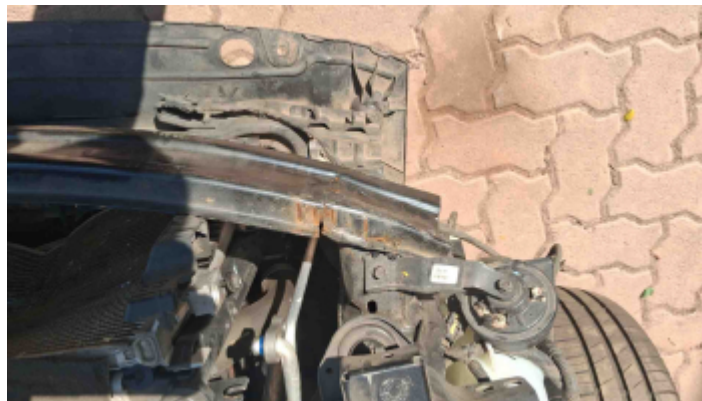
Foto Estrutura Longarina Esquerda

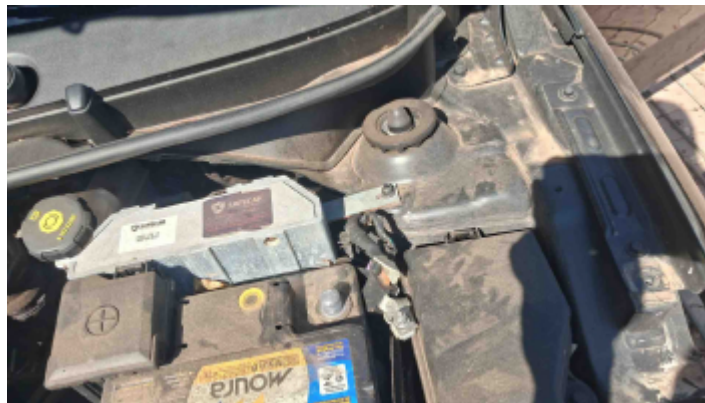
Painel/Saia Dianteiro; Vidro Pára-brisa; Pára-Choque Dianteiro

Foto Avaria Painel/Saia Dianteiro

APROVADO COM RESTRIÇÃO, sendo que para emissão do Laudo de Transferência, o item destacado deve ser regularizado, pois trata-se de status REPROVÁVEL, conforme Detran.

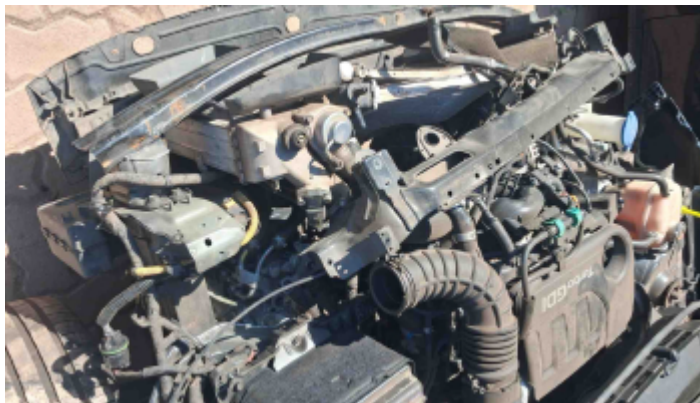
| Limpador de Para-brisa | Coluna Dianteira Direita | Coluna Traseira Direita | Paracheque D | Teto do Veículo | Carenagem Frontal |
|---|---|---|---|---|---|
| Sem Danos | Sem Danos | Sem Danos | Quebrado | Bom | Sem Danos |

Foto Avaria Pára-Choque Dianteiro
