Cliente: **CARBUY AUTOMOTIVE BUSINESS LTDA**CPF / CNPJ: **35.626.178/0001-27**Dt. Pedido: **15/10/2026**Dt. Vistoria: **16/10/2026**Dt. Baixa: **16/10/2026**Local: **CARBUY**

Placa: **QYW1F82** Marca: **HYUNDAI** Modelo: **CRETA (ACTION 1.6 16V AT6 )** Cód. Molicar: **02104428-4**

Chassi: **9BHGA811BMP244035** Motor: **F4FGMU269891** Cor: **Branca** Portas: **4** Ano/Modelo: **2021 / 2021**

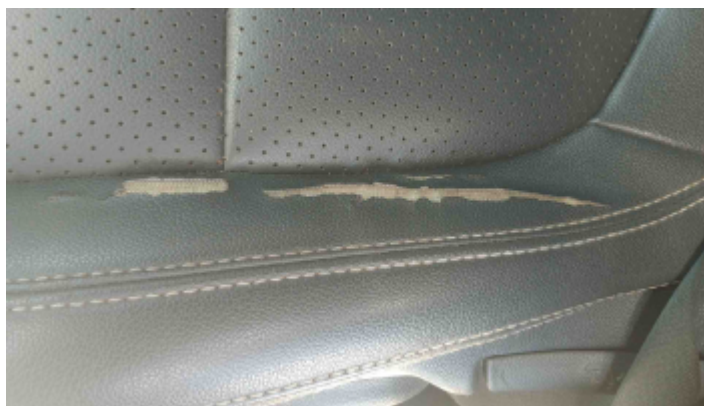
Foto Avaria Banco Dianteiro Esquerdo

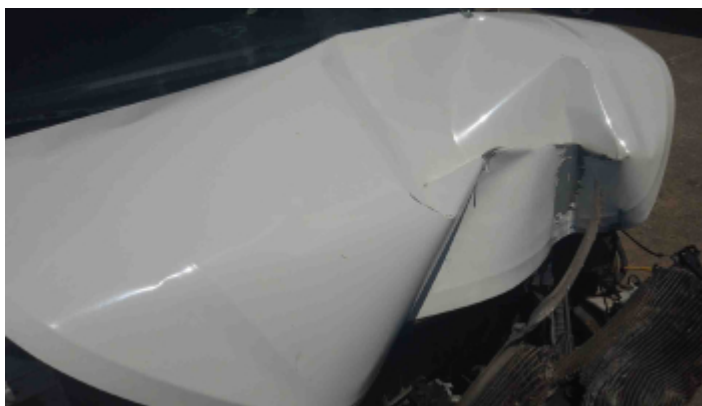
| Amassado | Sem Danos | Sem Danos | Sem Danos | Sem Danos | Quebrado |

Foto Avaria Capô

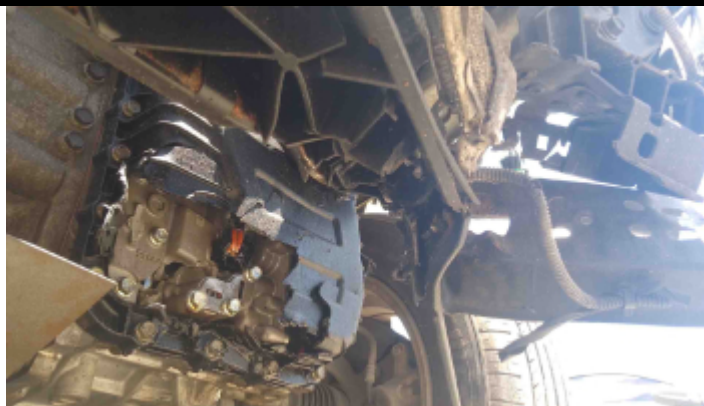
Foto Avaria Motor

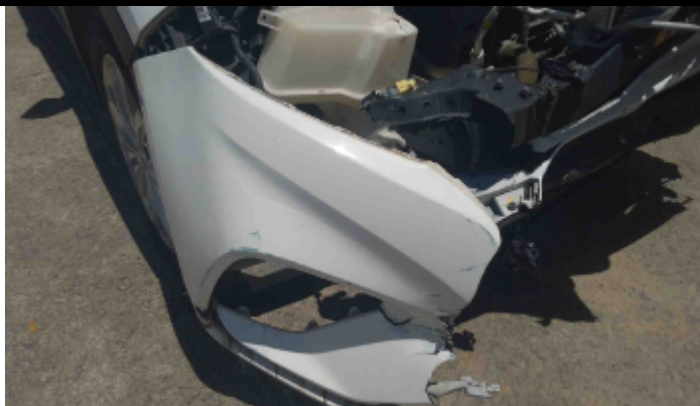
| Limpador de Para-brisa | Coluna Dianteira Direita | Coluna Traseira Direita | Parachoque D | Teto do Veículo | Carenagem Frontal |
|---|---|---|---|---|---|
| Sem Danos | Sem Danos | Sem Danos | Falta | Ralado | Sem Danos |

Foto Avaria Pára-Choque Dianteiro

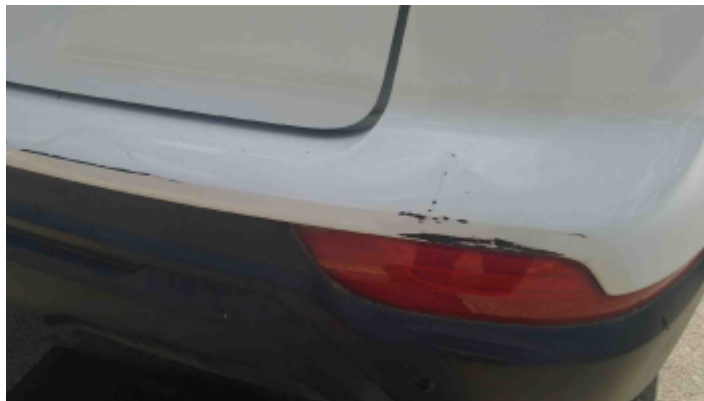
| Sem Danos | Sem Danos | Sem Danos | Sem Danos | Ralado | Ralado |

Foto Avaria Pára-Choque Traseiro

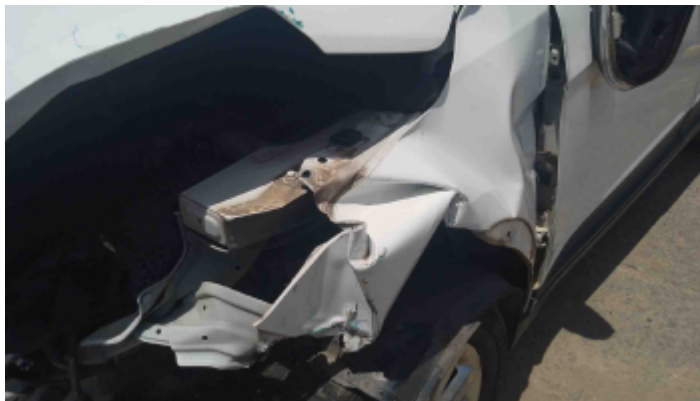
Foto Avaria Pára-Lama Esquerdo

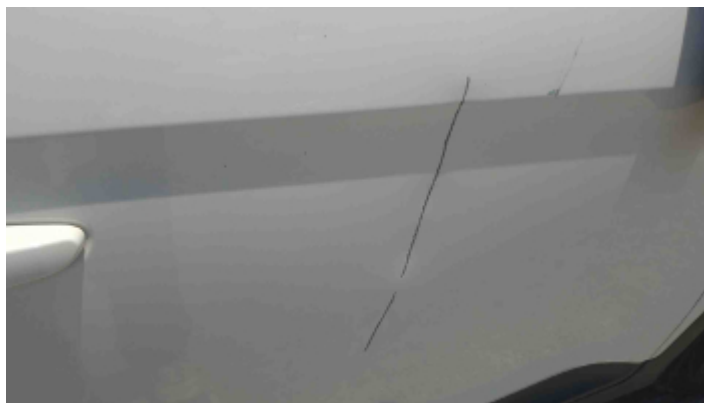
| Ralado | Sem Danos | Pneu Regular | Pneu Regular | Sem Danos | |

Foto Avaria Porta Direita Dianteira

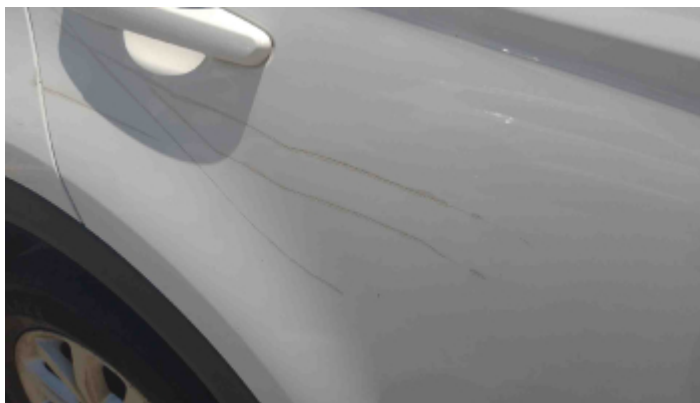
Foto Avaria Porta Direita Traseira

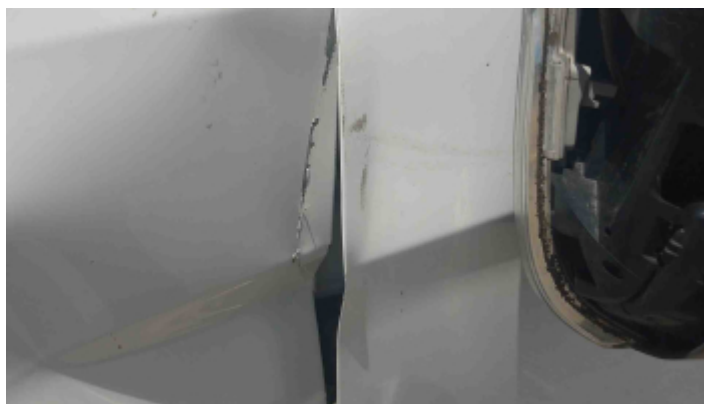
| Sem Danos | Sem Danos | Ralado | Sem Danos | Pneu Regular | |

Foto Avaria Porta Esquerda Dianteira

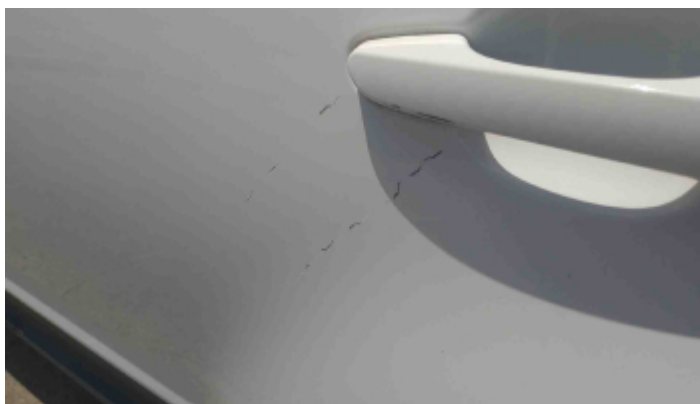
Foto Avaria Porta Esquerda Traseira

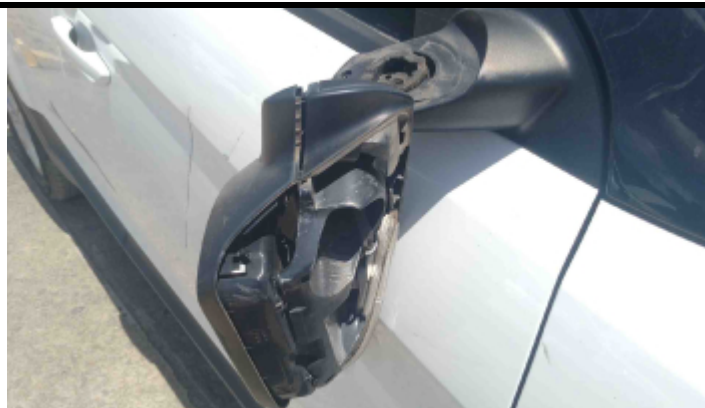
Foto Avaria Retrovisor Direito

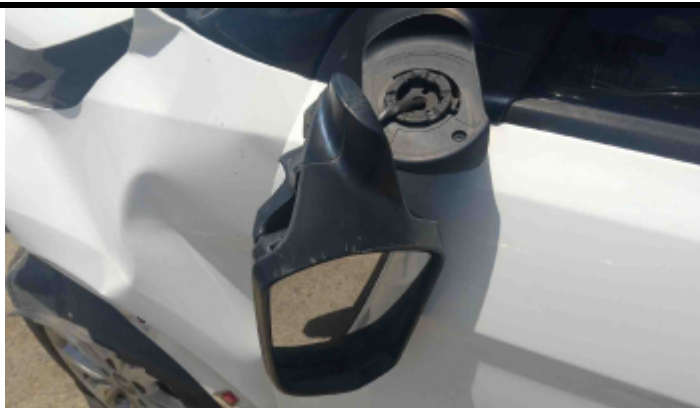
Foto Avaria Retrovisor Esquerdo

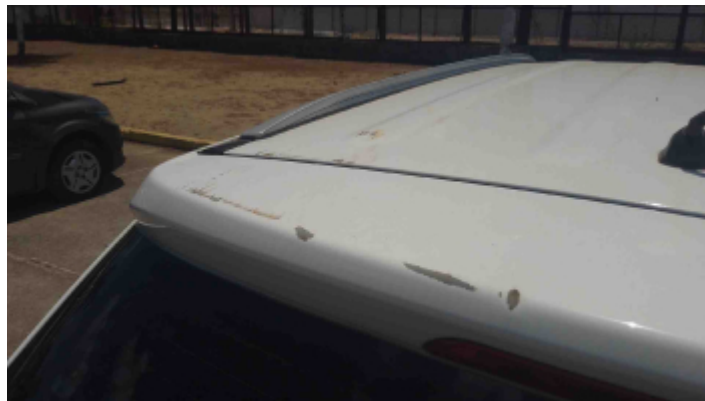
Foto Avaria Tampa do Porta Malas

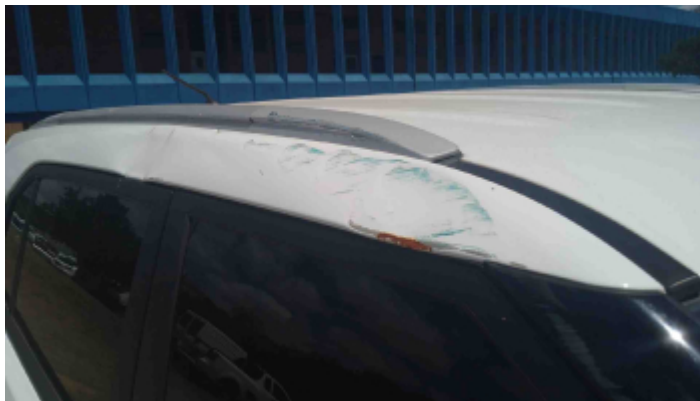
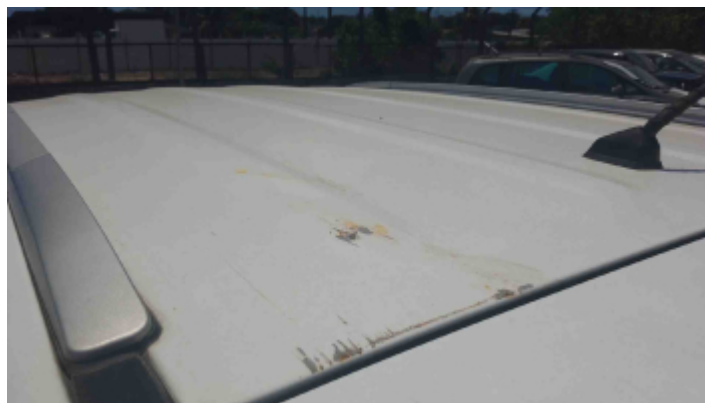
Foto Avaria Teto

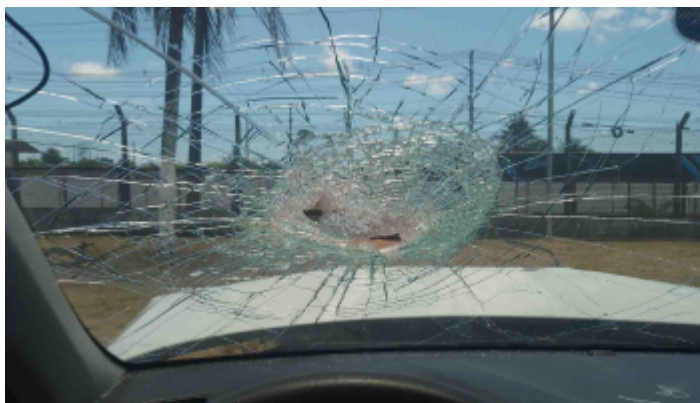
Foto Avaria Vidro Pára-brisa

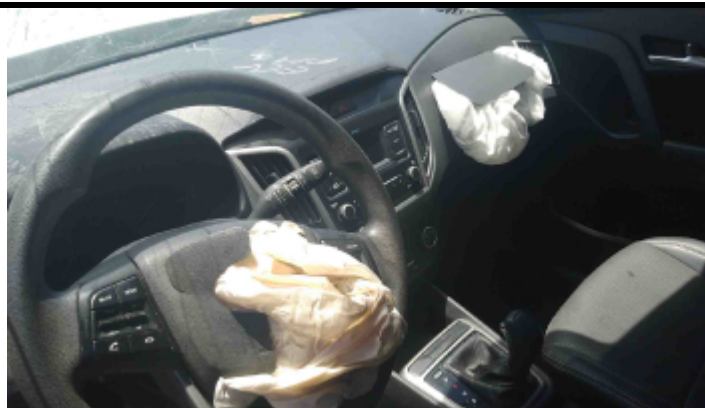
**VII - Conservação****RUIM****VIII - Comentários****\* KIT GNV REMOVIDO, NECESSÁRIO REGULARIZAR NA BIN \*****\* AIR BAG'S DEFLAGRADOS \*****\* AVARIAS : Banco Dianteiro Esquerdo; Capô; Pára-Choque Dianteiro; Pára-Choque Traseiro; Pára-Lama Esquerdo; Porta Direita Dianteira; Porta Direita Traseira; Porta Esquerda Dianteira; Porta Esquerda Traseira; Retrovisor Direito; Retrovisor Esquerdo; Tampa do Porta Malas; Teto; Vidro Pára-brisa danificados \*****\* (DANOS ESTRUTURAIS) VEICULO COM DANOS NO CONJUNTO ESTRUTURAL DO MONO BLOCO ( PAINEL FRONTAL, CAIXAS DE RODAS DIANTEIRAS E LONGARINAS DIANTEIRAS DANIFICADOS ) NECESSARIO LAUDO TÉCNICO DO INMETRO.**

Foto Avaria Airbag

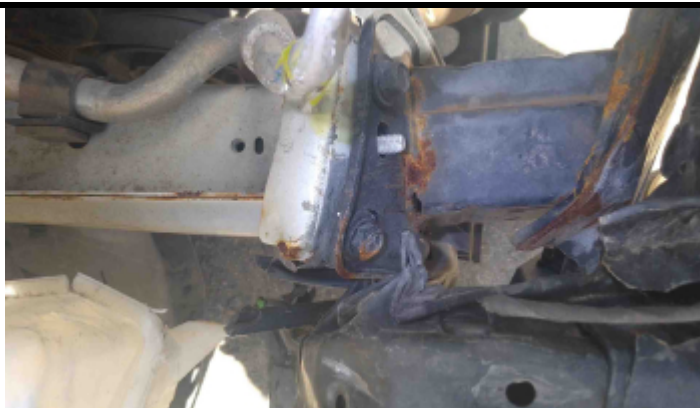
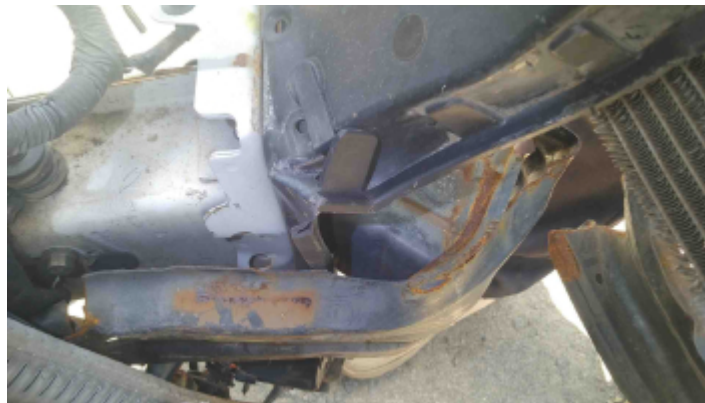
Foto Avaria Longarina Dianteira
