Cliente
CARBUY AUTOMOTIVE BUSINESS LTDA

PLACA	CHASSI	CHASSI BIN	MARCA/MODELO CITROEN C3 90M TENDANCE
ANO FABRICAÇÃO 2015	ANO MODELO 2016	MOTOR BIN	MOTOR OBSERVADO CINZA
COMBUSTÍVEL GASOLINA E ALCOOL			KILOMETRAGEM 59159
CIDADE VISTORIA BELÉM	ESTADO VISTORIA PA	UF VISTORIA PA	PATIO VISTORIA RENAVAM

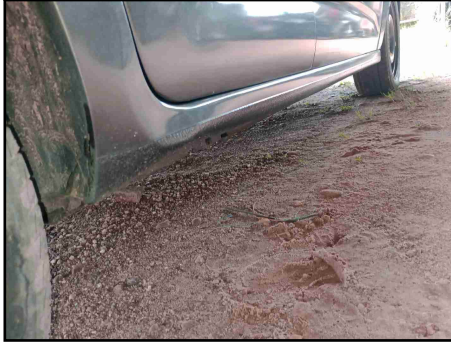
CAIXA DE AR/SOLEIRA DIREITA DANIFICADO(A) / HISTORICO DE RACALL PENDENTE

CAIXA DE AR DIREITA

DANIFICADO(A)
CAIXA DE RODA DIANTEIRA DIREITA
