Cliente  
**BANCO BRADESCO FINANCIAMENTOS S**

**DADOS DO VEÍCULO**

| | | | <b>RENAULT CLIO</b> | |
| | | | <b>EXP1016VH</b> | |

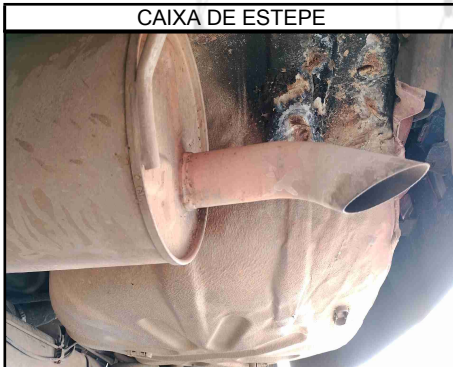
**CAIXA DE ESTEPE DANIFICADA. PAINEL DIANTEIRO SUPERIOR DANIFICADO. PAINEL TRASEIRO DANIFICADO.**

| CAIXA DE ESTEPE | | DANIFICADO |

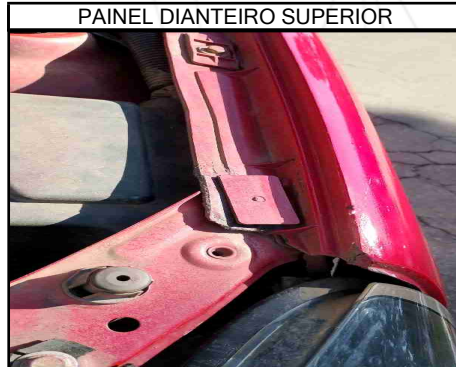
| PAINEL DIANTEIRO SUPERIOR | | DANIFICADO(A) |

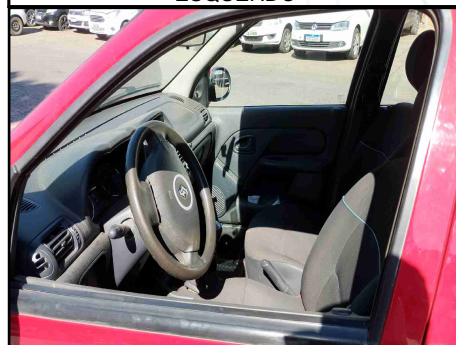
GRAVAÇÃO VIDRO DIANTEIRO ESQUERDO

| GRAVAÇÃO DO VIDRO DIANTEIRO ESQUERDO | | <b>SEM GRAVAÇÃO</b> |
