Cliente  
**BANCO BRADESCO SA**

**DADOS DO VEÍCULO**

| | | | <b>222443 STRADA</b> | |
| | | | <b>ENDURANCE CS</b> | |

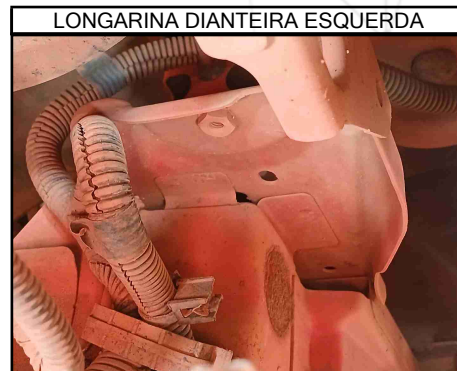
| LONGARINA DIANTEIRA ESQUERDA | | DANIFICADO(A) |

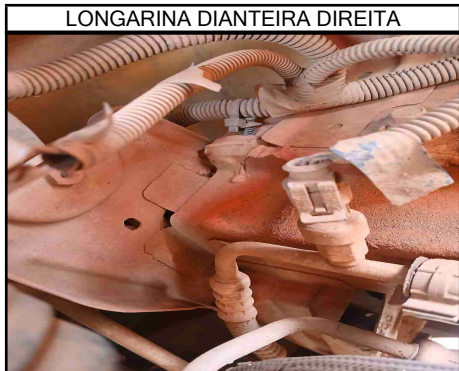
| LONGARINA DIANTEIRA DIREITA | | DANIFICADO(A) |

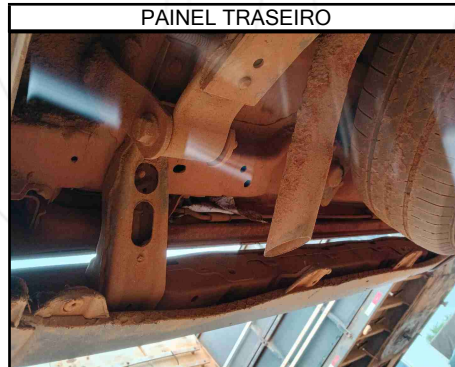
**AIR BAG NAO AVALIADO**  
CAIXA DE AR/SOLEIRA DIREITA DANIFICADO(A)  
CAIXA DE RODA TRASEIRA DIREITA DANIFICADO(A)  
LONGARINA DIANTEIRA DIREITA DANIFICADO(A)  
LONGARINA DIANTEIRA ESQUERDA DANIFICADO(A)  
PAINEL DIANTEIRO SUPERIOR DANIFICADO(A)  
PAINEL TRASEIRO DANIFICADO  
ETIQUETA ETA COLUNA COM NUMERAÇÃO ILEGÍVEL OU INCOMPLETA  
ETIQUETA ETA COMPARTIMENTO MOTOR COM NUMERAÇÃO ILEGÍVEL OU INCOMPLETA

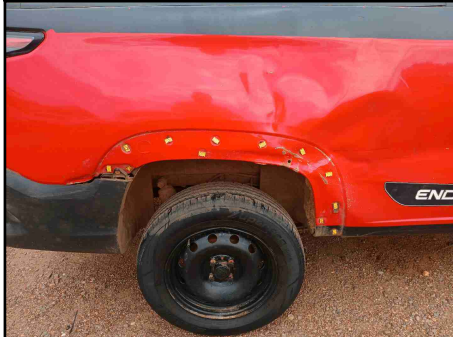
| CAIXA DE RODA TRASEIRA DIREITA | | DANIFICADO(A) |

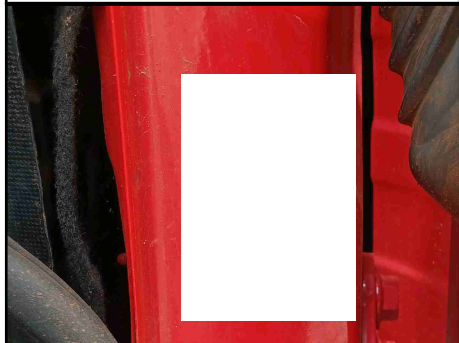
ETIQUETA ETA COLUNA

| ETIQUETA ETA DA COLUNA | | COM NUMERAÇÃO ILEGÍVEL OU INCOMPLETA |

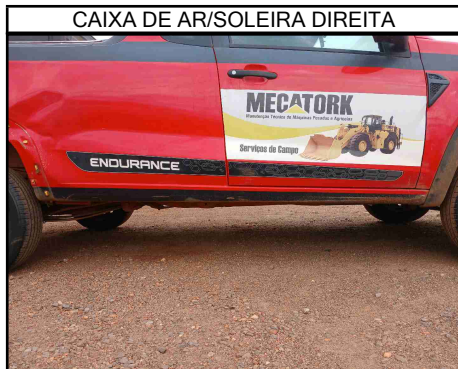
**CAIXA DE AR/SOLEIRA DIREITA**

| CAIXA DE AR DIREITA | | DANIFICADO(A) |

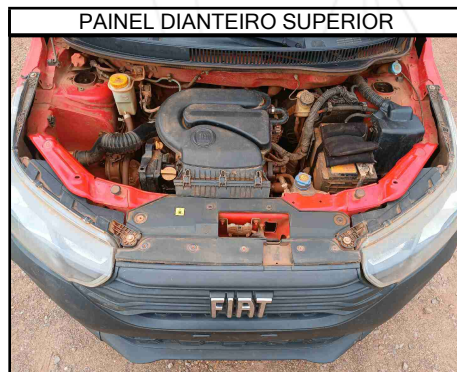
**PAINEL DIANTEIRO SUPERIOR**

| PAINEL DIANTEIRO SUPERIOR | | DANIFICADO(A) |

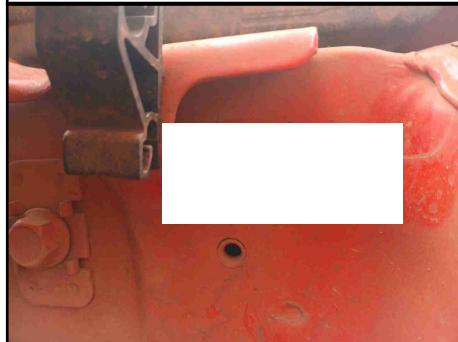
**ETIQUETA ETA COMPARTIMENTO MOTOR**

| ETIQUETA ETA DO MOTOR | | COM NUMERAÇÃO ILEGÍVEL OU INCOMPLETA |
