Cliente
BANCO BRADESCO FINANCIAMENTOS S

DADOS DO VEÍCULO

PLACA	CHASSI	CHASSI BIN	MARCA/MODELO FIAT/PALIO WK ADVEN DUAL	MOTOR OBSERVADO	COR PRETA
ANO FABRICAÇÃO 2012	ANO MODELO 2012	MOTOR BIN	KILOMETRAGEM INACESSÍVEL	RENAVAM	
COMBUSTÍVEL ALCOOL/GASOLINA	ESTADO VISTORIA PR	UF VISTORIA PR	PATIO VISTORIA		
CIDADE VISTORIA CURITIBA

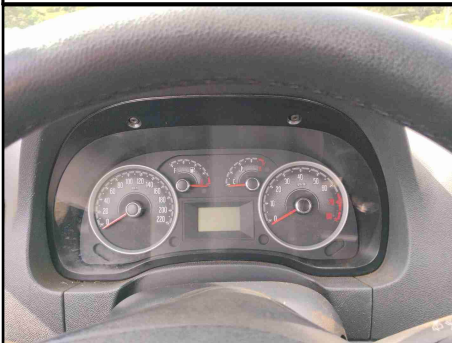
CAIXA DE ESTEPE - PAINEL TRASEIRO LEVES DANOS/REPAROS
CAIXAS DE RODA DIANTEIRA DIREITA LEVES DANOS/REPAROS
COLUNA A-B DIREITA LEVES DANOS/REPAROS
LONGARINA DIANTEIRA ESQUERDA LEVES DANOS/REPAROS
HODOMETRO INACESSÍVEL
LONGARINA DIANTEIRA DIREITA GRAVES DANOS/REPAROS
ETIQUETA ETA COLUNA B DIREITA AUSENTE

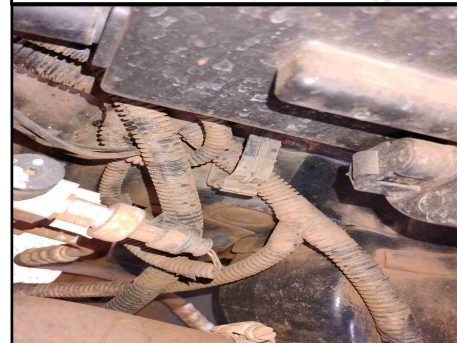
LONGARINA DIANTEIRA ESQUERDA

LONGARINA DIANTEIRA MOTORISTA	 	LEVES DANOS/REPAROS
LONGARINA DIANTEIRA PASSAGEIRO	 	GRAVES DANOS/REPAROS
LONGARINA TRASEIRA MOTORISTA

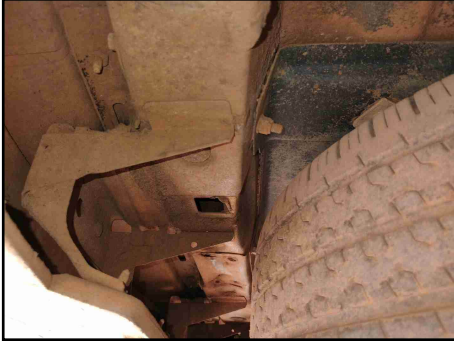
CAIXA DE ESTEPE - PAINEL TRASEIRO

LEVES DANOS/REPAROS
PAINEL DIANTEIRO SUPERIOR

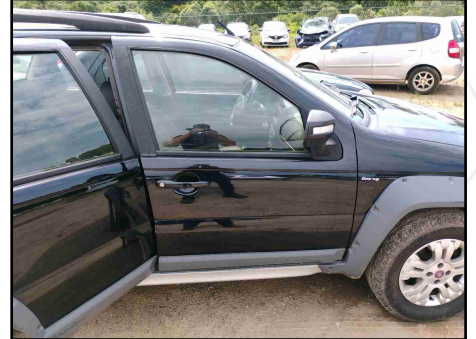
COLUNA A-B DIREITA

COLUNA A-B MOTORISTA	 	
COLUNA B-C MOTORISTA	 	
COLUNA A-B PASSAGEIRO	 	LEVES DANOS/REPAROS
COLUNA B-C PASSAGEIRO

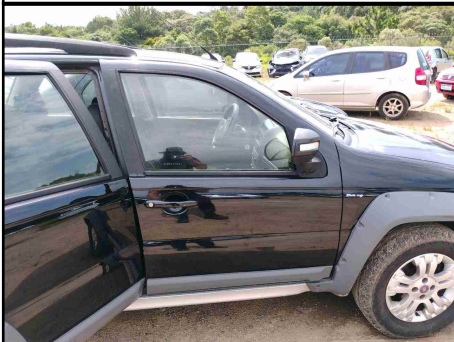
ETIQUETA ETA COLUNA B DIREITA

AUSENTE
CONDIÇÃO ETIQUETAS DE NUMERAÇÃO

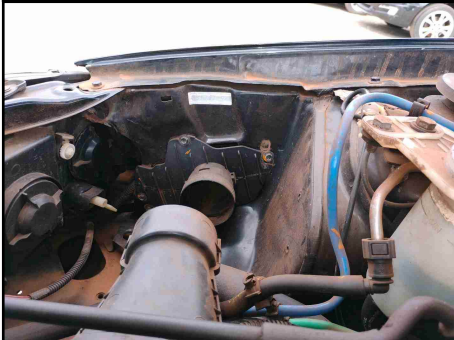
CAIXAS DE RODA DIANTEIRA DIREITA

CAIXA DE RODA DIANTEIRA DIREITA

LEVES DANOS/REPAROS
CAIXA DE RODA DIANTEIRA ESQUERDA
