Cliente: **CARBUY AUTOMOTIVE BUSINESS LTDA**CPF / CNPJ: **35.626.178/0001-27**Dt. Pedido: **25/09/2026**Dt. Vistoria: **28/09/2026**Dt. Baixa: **29/09/2026**Local: **CARBUY**

Placa: **FNR6H23** Marca: **CHEVROLET** Modelo: **ONIX (JOY 1.0 8V MT6)** Cód. Molicar: **01712640-0**  
Chassi: **9BGKL48U0JB222960** Motor: **SP0362463** Cor: **Prata** Portas: **4** Ano/Modelo: **2018 / 2018**  
Chassi BIN: **9BGKL48U0JB222960** Motor BIN: **SP0362463** Cor BIN: **PRATA** Combustível BIN: **ALCOOL/GASOLINA**  
Câmbio: **MANUAL** Combustível: **Alcool/Gasolina** Renavam: **01143495273** KM: **Digital N/V** Cód. Fipe: **004473-3**

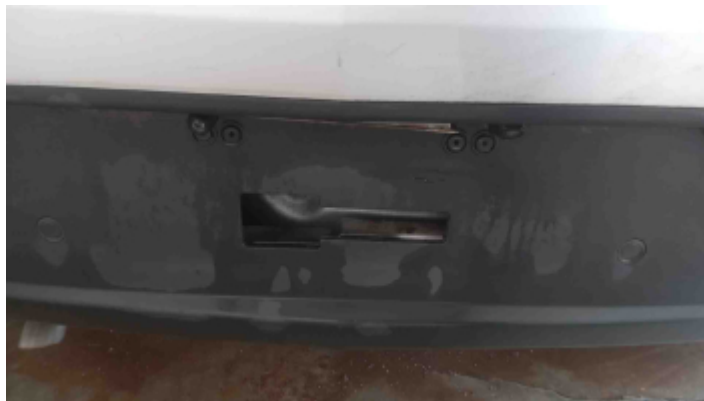
Ausente

Foto da placa traseira

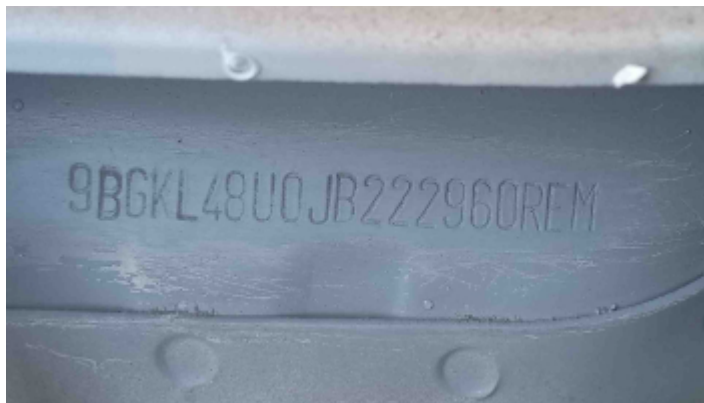
1.1.5 - Apresenta início de oxidação/corrosão.

1.2.24 - Gravada com a sigla REM, porém consta informação na BIN (Base de Índice Nacional).

Foto da gravação do chassi : 9BGKL48U0JB222960REM

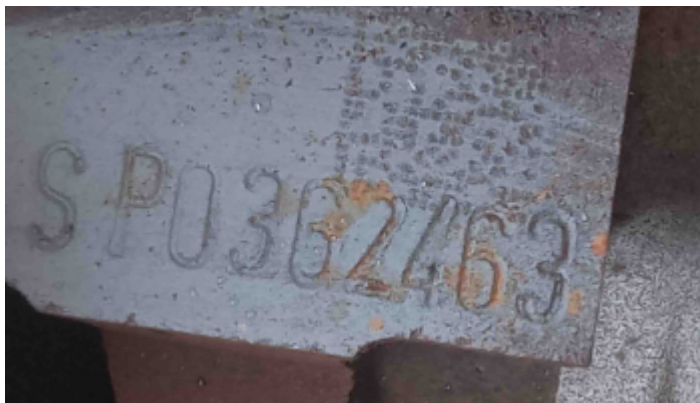
4.1.5 - Apresenta início de oxidação/corrosão.

4.2.22 - Apresenta as Siglas DA ou DJ + UF, apresentando a informação na BIN.

Foto do número do motor : SP0362463

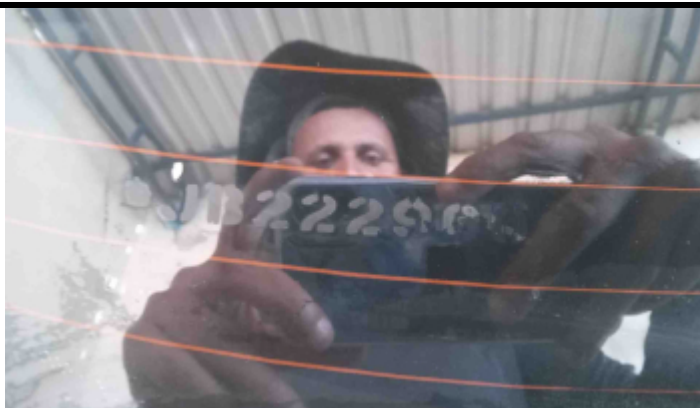
- Vidro dianteiro (Para-brisa)  
NÃO ORIGINAIS  
- Vidro traseiro (Vigia)  
NÃO ORIGINAIS

Foto da gravação do vidro vigia

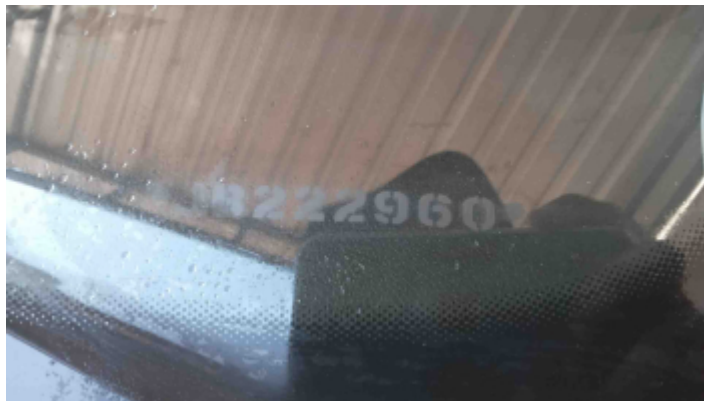
Foto da gravação do vidro pára-brisa

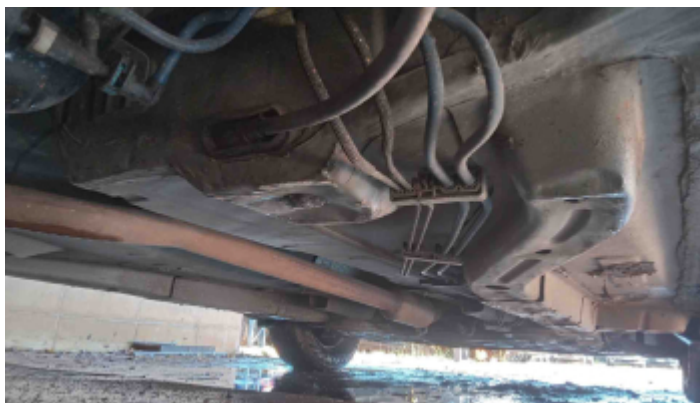
**VII - Conservação****RUIM****VIII - Comentários****PLACAS AUSENTES.****VEÍCULO COM DANOS ESTRUTURAIS,PAINEL TRASEIRO,CAIXA DE ESTEPE,ASSOALHO DO PORTA MALAS,COLUNAS CAIXA DE AR DIREITA/ESQUERDA,ASSOALHO DO MONO BLOCO,AVARIADOS.**

Foto Estrutura Assoalho

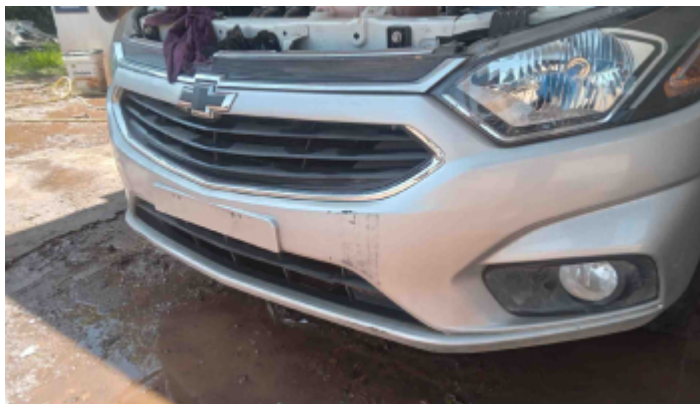
| Limpador de Para-brisa | Coluna Dianteira Direita | Coluna Traseira Direita | Parachoque D | Teto do Veículo | Carenagem Frontal |
|---|---|---|---|---|---|
| Sem Danos | Sem Danos | Sem Danos | Ralado | Bom | Sem Danos |

Foto Avaria Pára-Choque Dianteiro

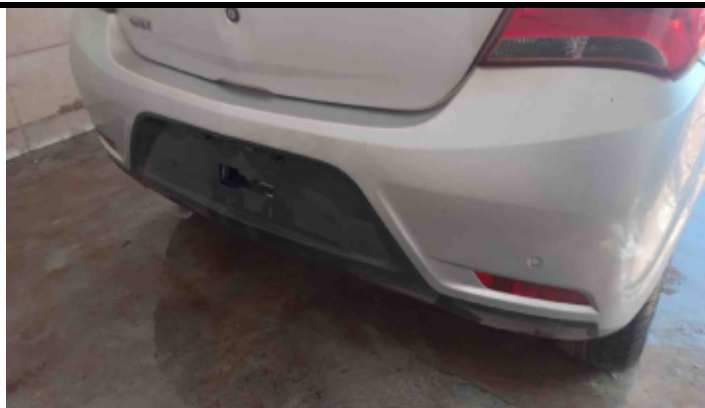
| Sem Danos | Sem Danos | Sem Danos | Sem Danos | Bom | Ralado |

Foto Avaria Pára-Choque Traseiro

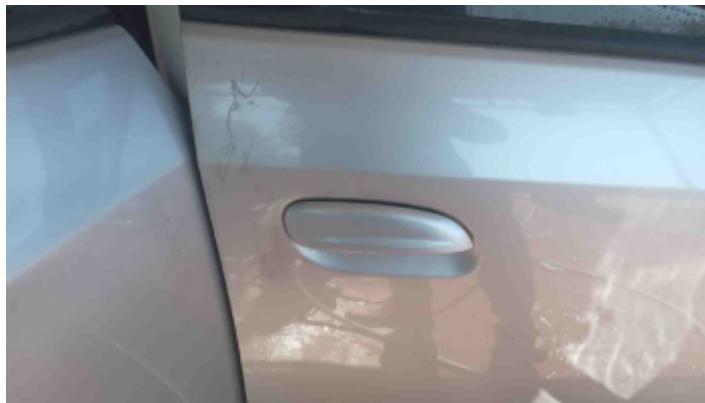
| Ralado | Sem Danos | Pneu Regular | Pneu Regular | Sem Danos | |

Foto Avaria Porta Direita Dianteira
