**CLIENTE**

Cliente  
**CARBUY AUTOMOTIVE BUSINESS LTDA**

**DADOS DO VEÍCULO**

| PLACA | CHASSI | CHASSI BIN | MARCA/MODELO | |
|---|---|---|---|---|
| ANO FABRICAÇÃO | ANO MODELO | MOTOR BIN | <b>CHEVROLET/CLASSIC LS</b> | |

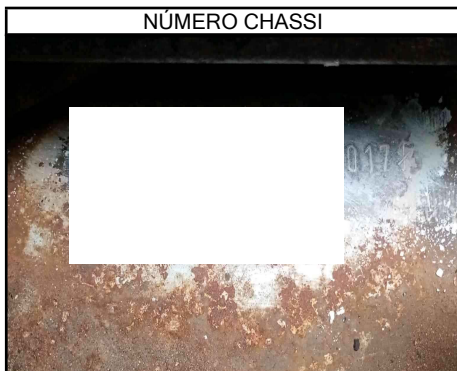
NÚMERO CHASSI

| NÚMERO DO CHASSI | | ESTADO INICIAL DE CORROSÃO |

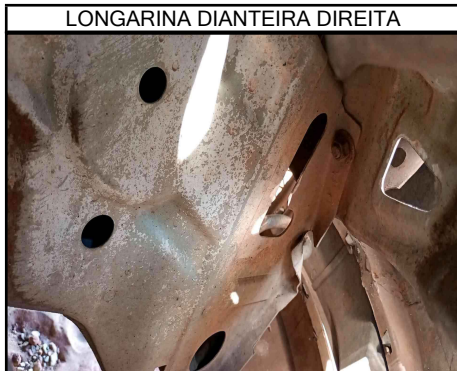
| LONGARINA DIANTEIRA DIREITA | | DANIFICADO(A) |

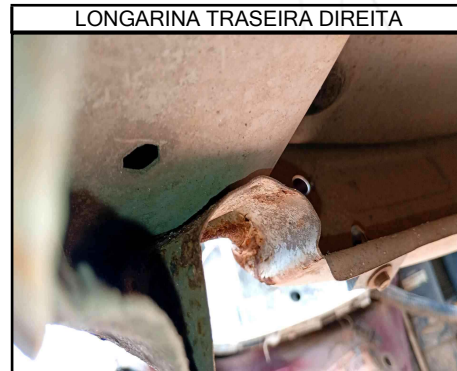
| LONGARINA TRASEIRA DIREITA | | DANIFICADO |

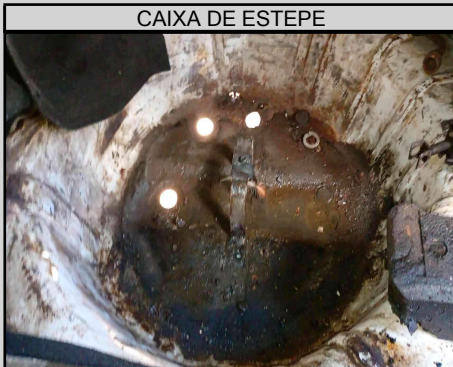
| CAIXA DE ESTEPE | | DANIFICADO |

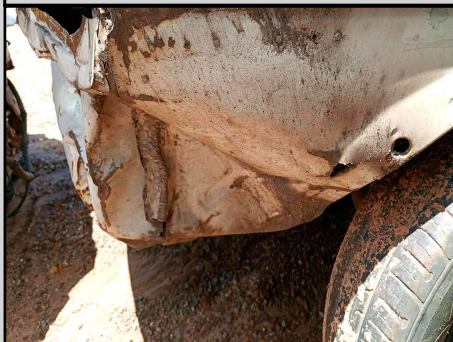
| CAIXA DE RODA TRASEIRA DIREITA | | DANIFICADO(A) |

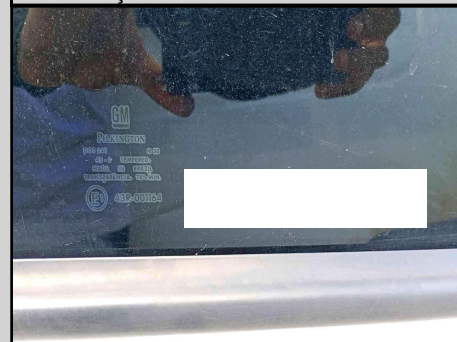
GRAVAÇÃO VIDRO TRASEIRO DIREITO

| GRAVAÇÃO DO VIDRO TRASEIRO DIREITO | | REMARCADO |

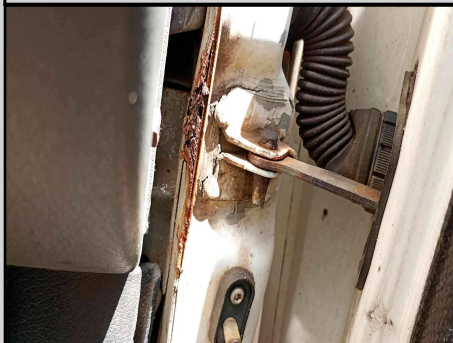
COLUNA A DIREITA

| COLUMNA A DIREITA | | DANIFICADO(A) |

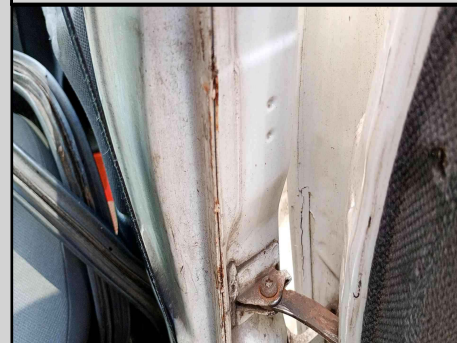
COLUNA CENTRAL DIREITA

| COLUMNA CENTRAL DIREITA | | DANIFICADO(A) |

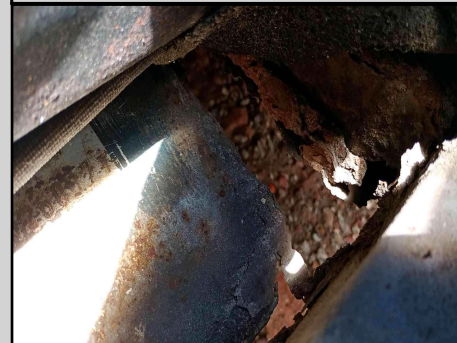
| ASSOALHO CENTRAL DIREITO | | DANIFICADO(A) |

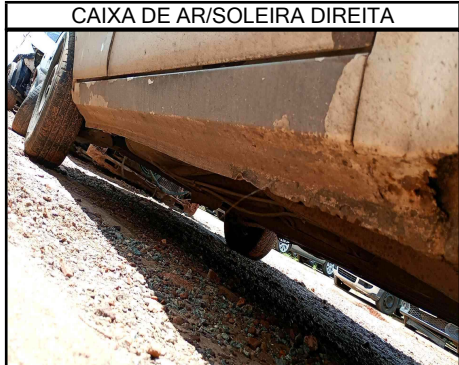
CAIXA DE AR/SOLEIRA DIREITA

| CAIXA DE AR DIREITA | | DANIFICADO(A) |

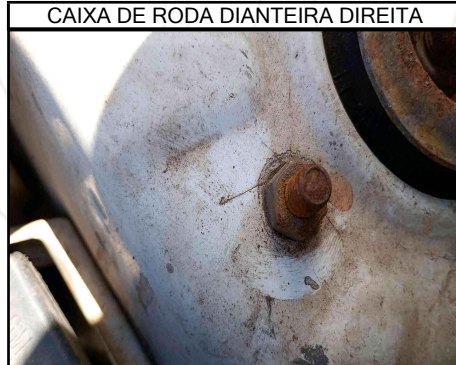
| CAIXA DE RODA DIANTEIRA DIREITA | | DANIFICADO(A) |

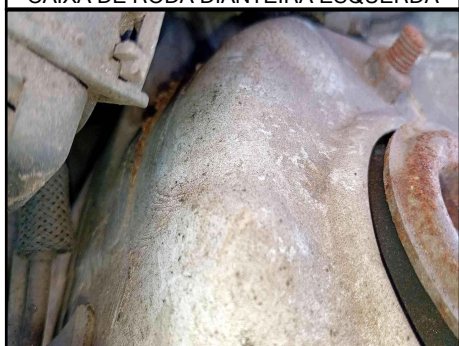
| CAIXA DE RODA DIANTEIRA ESQUERDA | | DANIFICADO(A) |

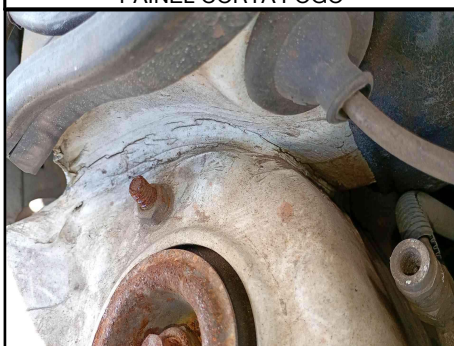
PAINEL CORTA FOGO

| PAINEL CORTA-FOGO | | DANIFICADO(A) |

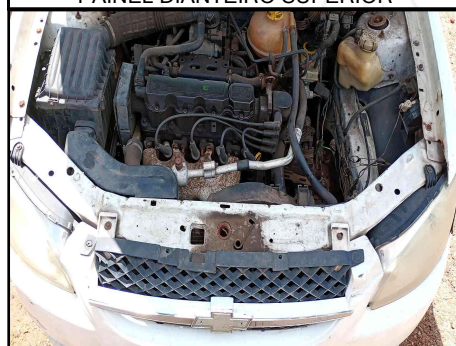
| PAINEL DIANTEIRO SUPERIOR | | REPARADO(A) |

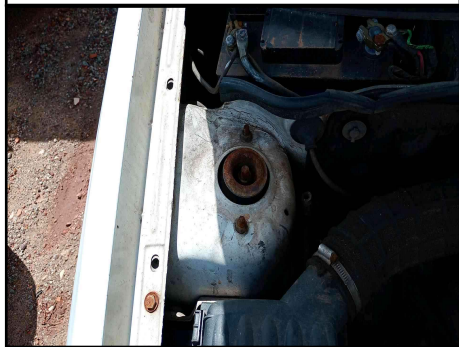
ETIQUETA ETA COMPARTIMENTO MOTOR

| ETIQUETA ETA DO MOTOR | | AUSENTE |

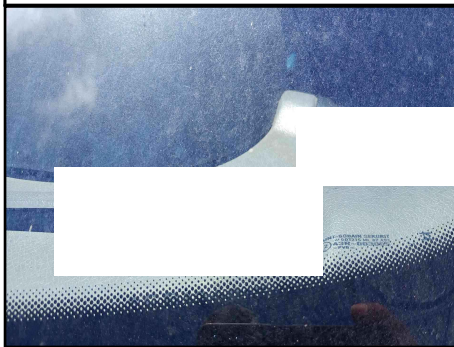
GRAVAÇÃO VIDRO PARABRISA

| GRAVAÇÃO DO VIDRO DO PARA-BRISA | | REMARCADO |

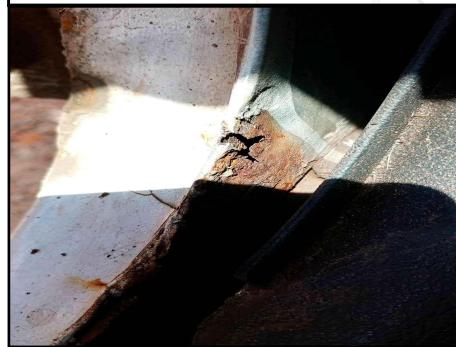
| COLUNA A ESQUERDA | | DANIFICADO(A) |

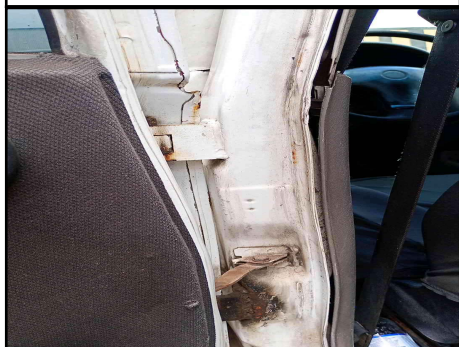
| COLUNA CENTRAL ESQUERDA | | DANIFICADO(A) |

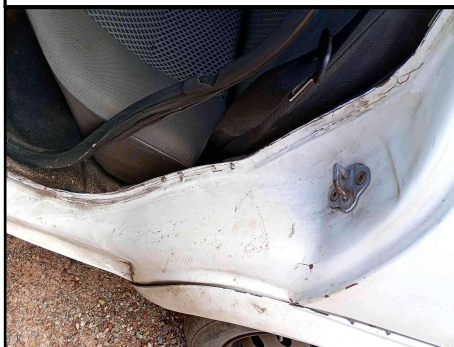
| COLUNA C ESQUERDA | | REPARADO(A) |

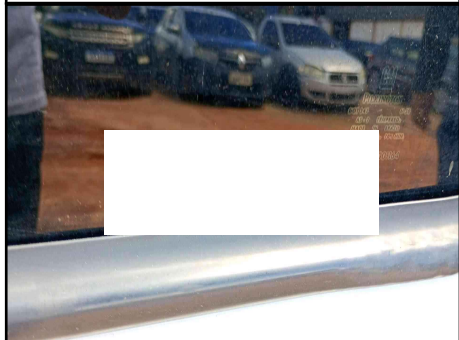
**GRAVAÇÃO VIDRO TRASEIRO  
ESQUERDO**

| GRAVAÇÃO DO VIDRO TRASEIRO ESQUERDO | | REMARCADO |

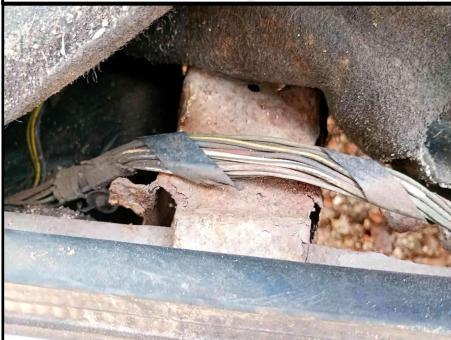
**ASSOALHO CENTRAL ESQUERDO**

| ASSOALHO CENTRAL ESQUERDO | | DANIFICADO(A) |

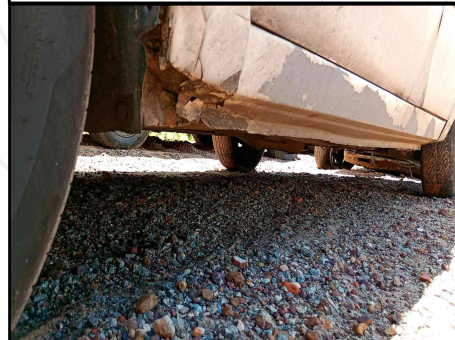
**CAIXA DE AR/ SOLEIRA ESQUERDA**

| CAIXA DE AR ESQUERDA | | DANIFICADO(A) |

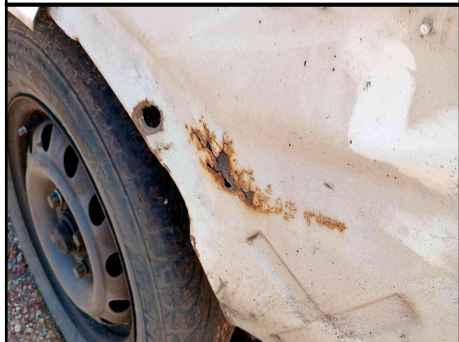
**CAIXA DE RODA TRASEIRA ESQUERDA**

| CAIXA DE RODA TRASEIRA ESQUERDA | | DANIFICADO(A) |
