Cliente  
**BANCO BRADESCO FINANCIAMENTOS S.A.**

**DADOS DO VEÍCULO**

| | | | <b>RENAULT/SANDERO EXP</b> | |
| <b>2009</b> | <b>2009</b> | | | <b>PRATA</b> |

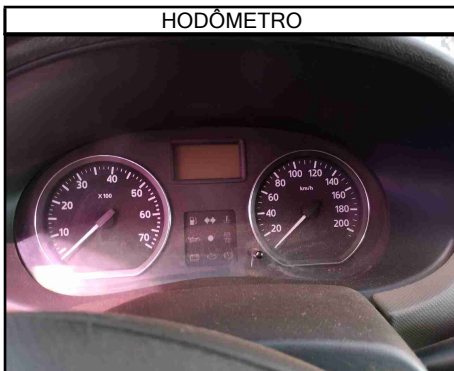
CAIXA DE RODA DIANTEIRA DIREITA DANIFICADO(A)  
HODÔMETRO DESLIGADO  
CAIXA DE AR/SOLEIRA DIREITA DANIFICADO(A)  
CAIXA DE RODA TRASEIRA DIREITADANIFICADO(A)  
CAIXA DE RODA TRASEIRA ESQUERDA DANIFICADO(A)  
COLUMNA C DIREITA DANIFICADO(A)  
LONGARINA DIANTEIRA DIREITA DANIFICADO(A)  
PAINEL DIANTEIRO SUPERIOR DANIFICADO(A)  
CAIXA DE ESTEPE DANIFICADO  
LONGARINA TRASEIRA ESQUERDA DANIFICADO  
PAINEL TRASEIRO DANIFICADO

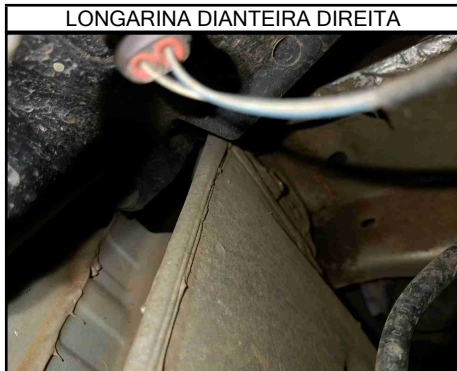
| LONGARINA DIANTEIRA DIREITA | | DANIFICADO(A) |

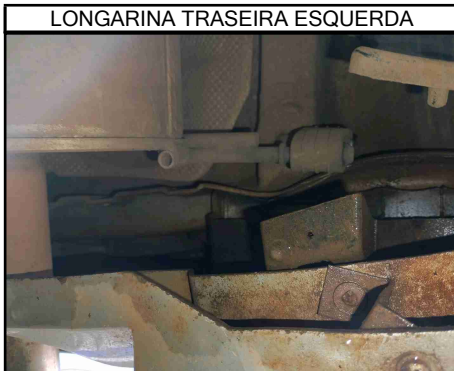
| LONGARINA TRASEIRA ESQUERDA | | DANIFICADO |

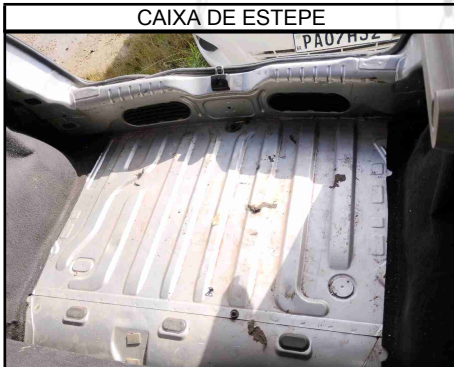
| CAIXA DE ESTEPE | | DANIFICADO |

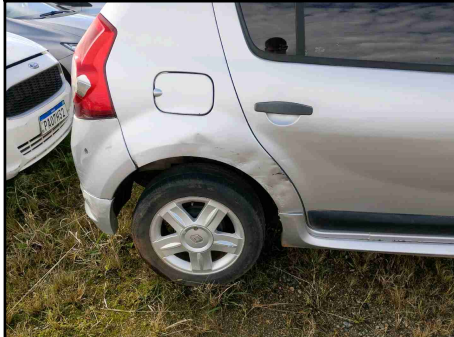
| CAIXA DE RODA TRASEIRA DIREITA | | DANIFICADO(A) |

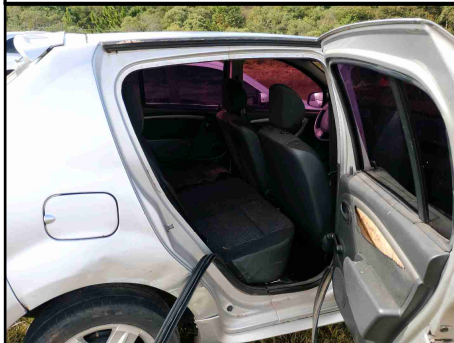
| COLUNA C DIREITA | | DANIFICADO(A) |

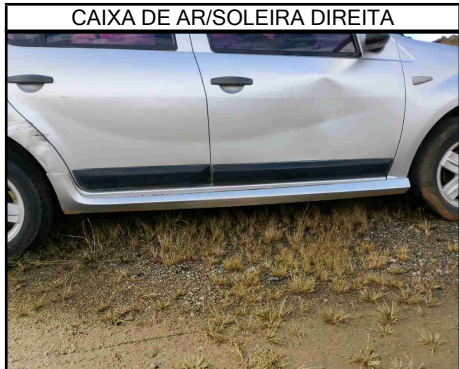
CAIXA DE AR/SOLEIRA DIREITA

| CAIXA DE AR DIREITA | | DANIFICADO(A) |

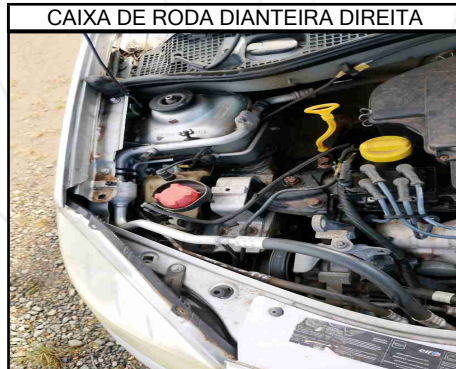
| CAIXA DE RODA DIANTEIRA DIREITA | | DANIFICADO(A) |

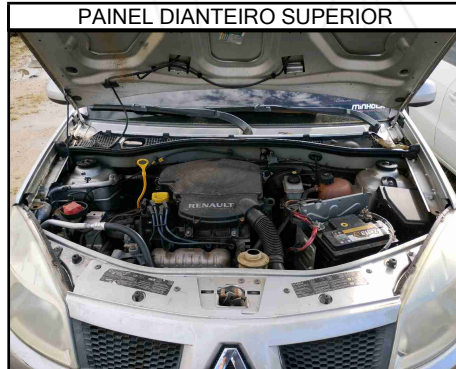
| PAINEL DIANTEIRO SUPERIOR | | DANIFICADO(A) |

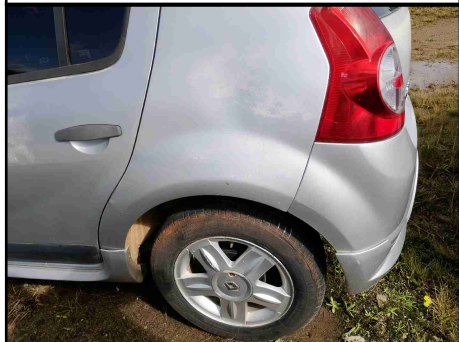
| CAIXA DE RODA TRASEIRA ESQUERDA | | DANIFICADO(A) |
