Cliente: **CARBUY AUTOMOTIVE BUSINESS LTDA**CPF / CNPJ: **35.626.178/0001-27**Dt. Pedido: **11/09/2026**Dt. Vistoria: **16/09/2026**Dt. Baixa: **17/09/2026**Local: **HUB (PE)**

Placa: **RIA2484** Marca: **PEUGEOT** Modelo: **208 HATCH (ALLURE 1.6 16V AT6)** Cód. Molicar: **03804949-1**  
Chassi: **8ADUWNFGYMG503218** Motor: **SP0362654** Cor: **Prata** Portas: **4** Ano/Modelo: **2020 / 2021**  
Chassi BIN: **8ADUWNFGYMG503218** Motor BIN: **SP0362654** Cor BIN: **PRATA** Combustível BIN: **ALCOOL/GASOLINA**  
Câmbio: **AUTOMÁTICO** Combustível: **Alcool/Gasolina** Renavam: **01256232790** KM: **40850** Cód. Fipe: **024215-2**

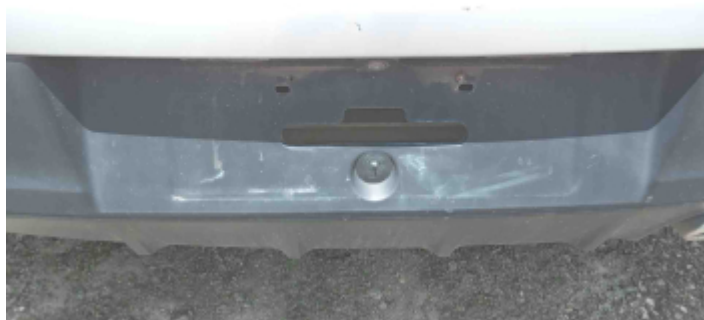
Ausente

Foto da placa traseira

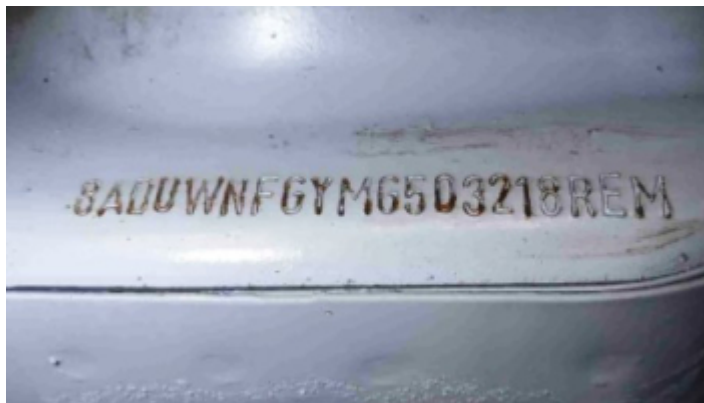
1.1.8 - Apresenta vestígios aparentes de procedimento de adulteração por alteração de local, com ausência da mesma em seu local de origem.

1.2.24 - Gravada com a sigla REM, porém consta informação na BIN (Base de Índice Nacional).

Foto da gravação do chassi : 8ADUWNFGYM6503218

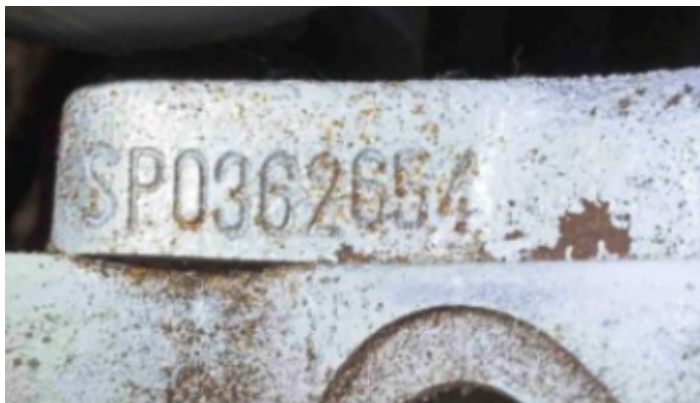
4.1.7 - Apresenta vestígios aparentes de procedimento de adulteração por alteração de local, com ausência da mesma em seu local de origem.

4.2.22 - Apresenta as Siglas DA ou DJ + UF, apresentando a informação na BIN.

Foto do número do motor : SP0362654

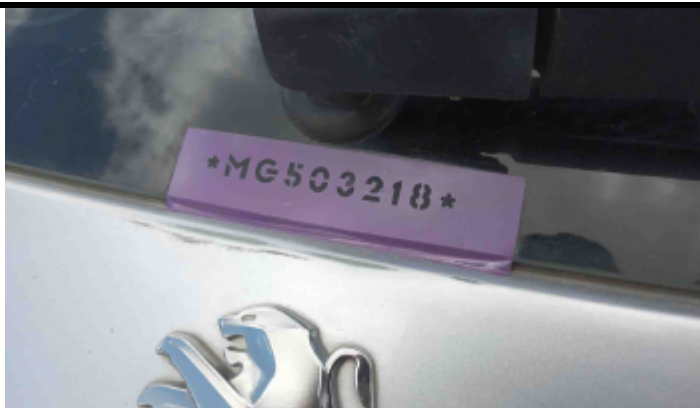
NÃO ORIGINAIS

Foto da gravação do vidro vigia

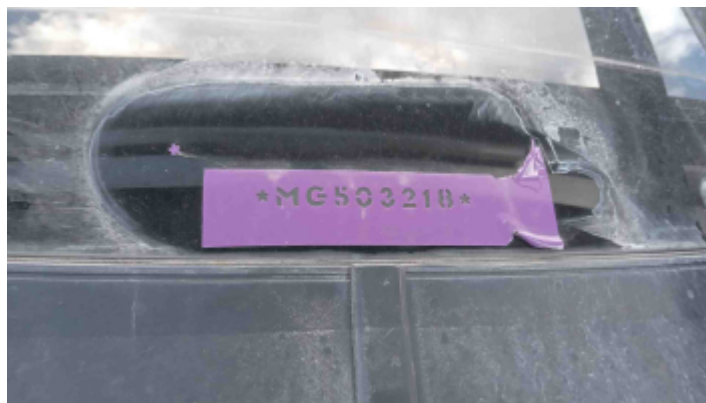
NÃO ORIGINAIS

Foto da gravação do vidro pára-brisa

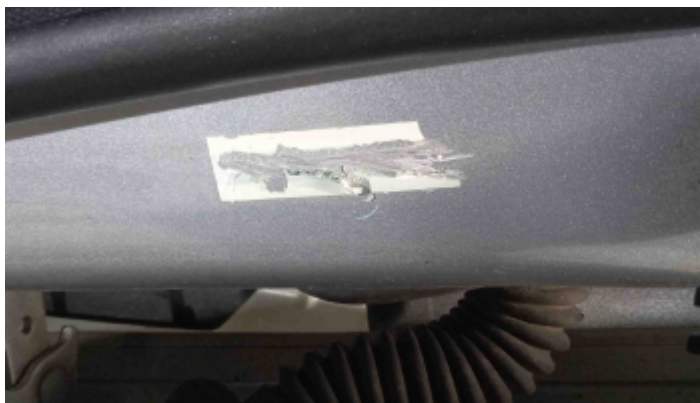
DANIFICADAS

Foto da etiqueta ETA (batente da porta)

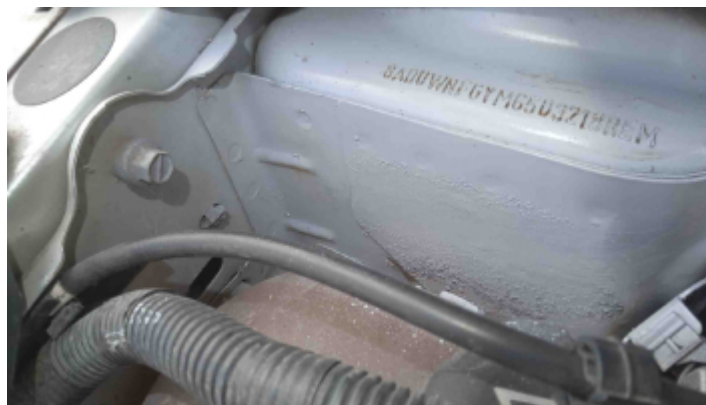
AUSENTES

Foto da etiqueta ETA (compartimento do motor)

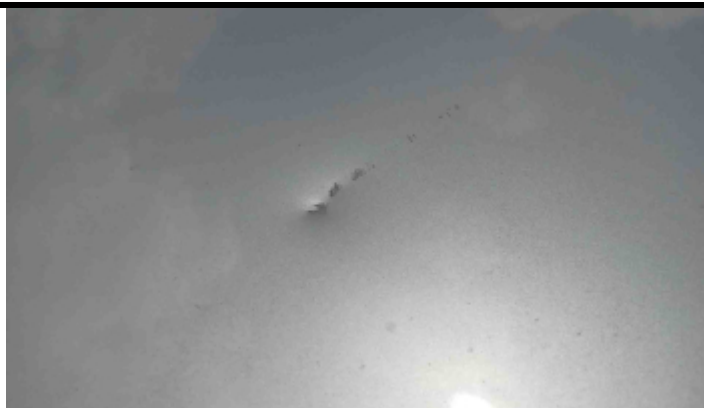
| Amassado | Sem Danos | Sem Danos | Sem Danos | Sem Danos | Bom |

Foto Avaria Capô

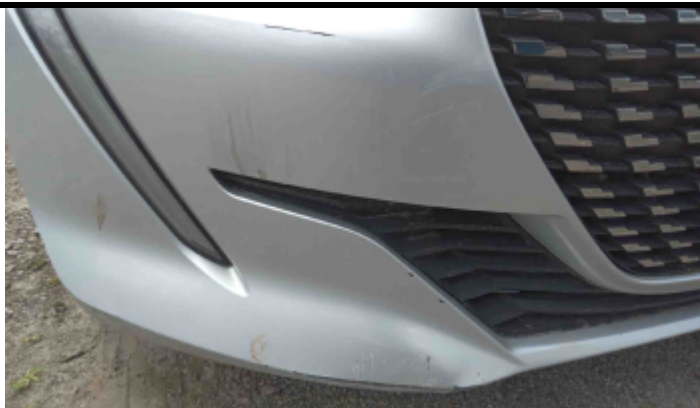
| Limpador de Para-brisa | Coluna Dianteira Direita | Coluna Traseira Direita | Parachoque D | Teto do Veículo | Carenagem Frontal |
|---|---|---|---|---|---|
| Sem Danos | Sem Danos | Sem Danos | Ralado | Bom | Sem Danos |

Foto Avaria Pára-Choque Dianteiro

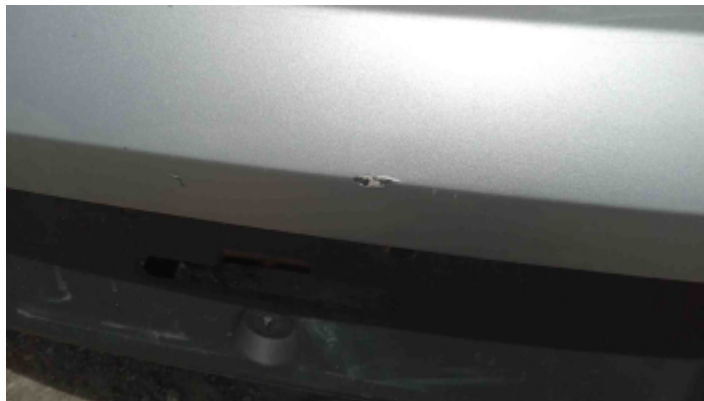
| Sem Danos | Sem Danos | Sem Danos | Sem Danos | Bom | Ralado |

Foto Avaria Pára-Choque Traseiro

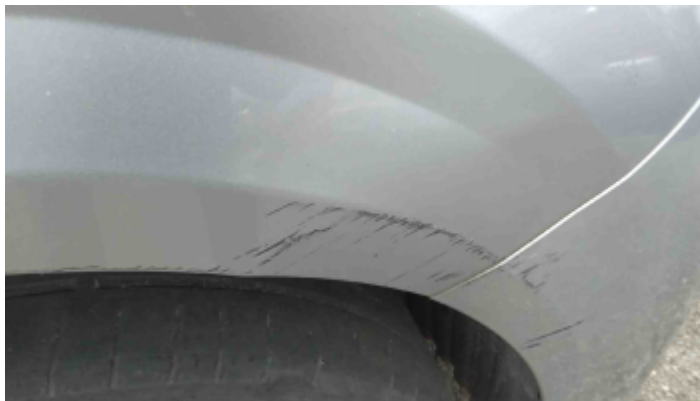
Foto Avaria Pára-Lama Direito

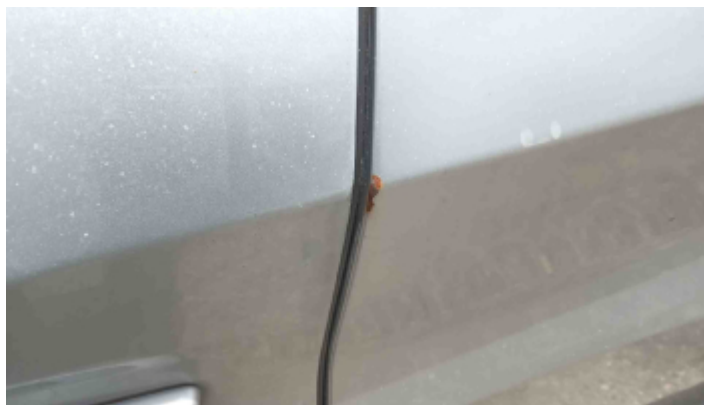
Foto Avaria Porta Esquerda Traseira

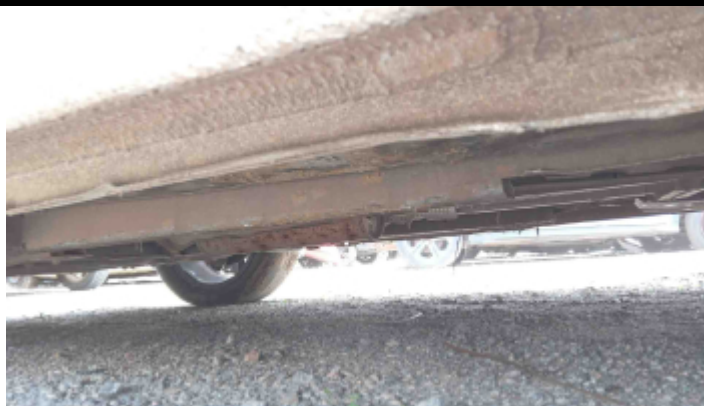
| Pneu Regular | Sem Danos | Sem Danos | Amassado | | |

Foto Avaria Caixa de Ar (lado esquerdo)
